## 船舶事故調査報告書

令和6年1月24日  
 運輸安全委員会（海事専門部会）議決  
 委員 伊藤 裕 康（部会長）  
 委員 上野 道 雄  
 委員 岡本 満喜子

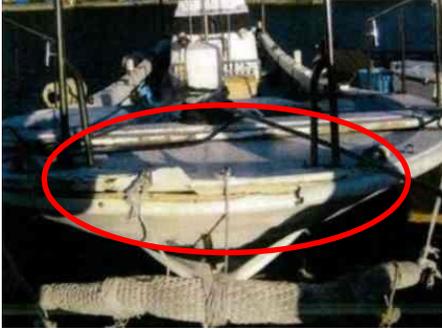
<p>免許証交付日 平成30年12月17日 (令和6年10月14日まで有効)</p> <p>B 船長B 67歳 一級小型船舶操縦士・特殊小型船舶操縦士・特定 免許登録日 昭和52年6月3日 免許証交付日 令和4年4月6日 (令和10年3月28日まで有効)</p> <p>釣り客B<sub>1</sub> 54歳 釣り客B<sub>2</sub> 52歳</p>
死傷者等	<p>A なし</p> <p>B 軽傷 3人(釣り客B<sub>1</sub>、釣り客B<sub>2</sub>、船長B)</p>
損傷	<p>A 船首部外板に亀裂等</p> <p>B 右舷中央部外板に亀裂、操舵室右舷側外板に凹損等 (写真3、4 参照)</p> <div style="display: flex; justify-content: space-around;">

</div> <p style="text-align: center;">写真3 A船の船首部                      写真4 B船の右舷中央部</p>
気象・海象	<p>気象：天気 晴れ、風向 西南西、風力 1、視界 良好</p> <p>海象：海上 平穏、潮汐 上げ潮の中央期</p> <p>日出時刻：06時58分ごろ</p>
事故の経過	<p>A船は、船長Aが1人で乗り組み、釣り客8人を乗せ、遊漁の目的で、南伊勢町五ヶ所湾南部の釣り場に向け、令和4年12月27日06時15分ごろ礪浦漁港を出港した。</p> <p>船長Aは、釣り客が釣りの準備をするので船首甲板の作業灯を点灯させ、操舵室中央にある操舵スタンドの前に立ち、GPSプロッターを作動させ、約6ノットの対地速力で、手動操舵によって操船に当たり、礪浦港防波堤を通過したのち、南伊勢町逢瀬ノ鼻を右に見て大きく右転しながら、レーダーの電源を投入した。</p> <p>船長Aは、逢瀬ノ鼻南西方沖に刺し網漁を行っている2隻の漁船(以下「刺し網漁船群」という。)を右舷方に認め、様子が気になり、刺し網漁船群を見ながら南南西進を始めたが、レーダーがまだ表示されておらず、また、船首甲板の作業灯の灯りがまぶしかったので、船首方のB船に気付かなかった。</p> <p>船長Aは、右舷船首方となった刺し網漁船群を見ながら同じ針路及び速力で航行を続け、衝突の直前に釣り客が上げた声を聞いて前方を</p>

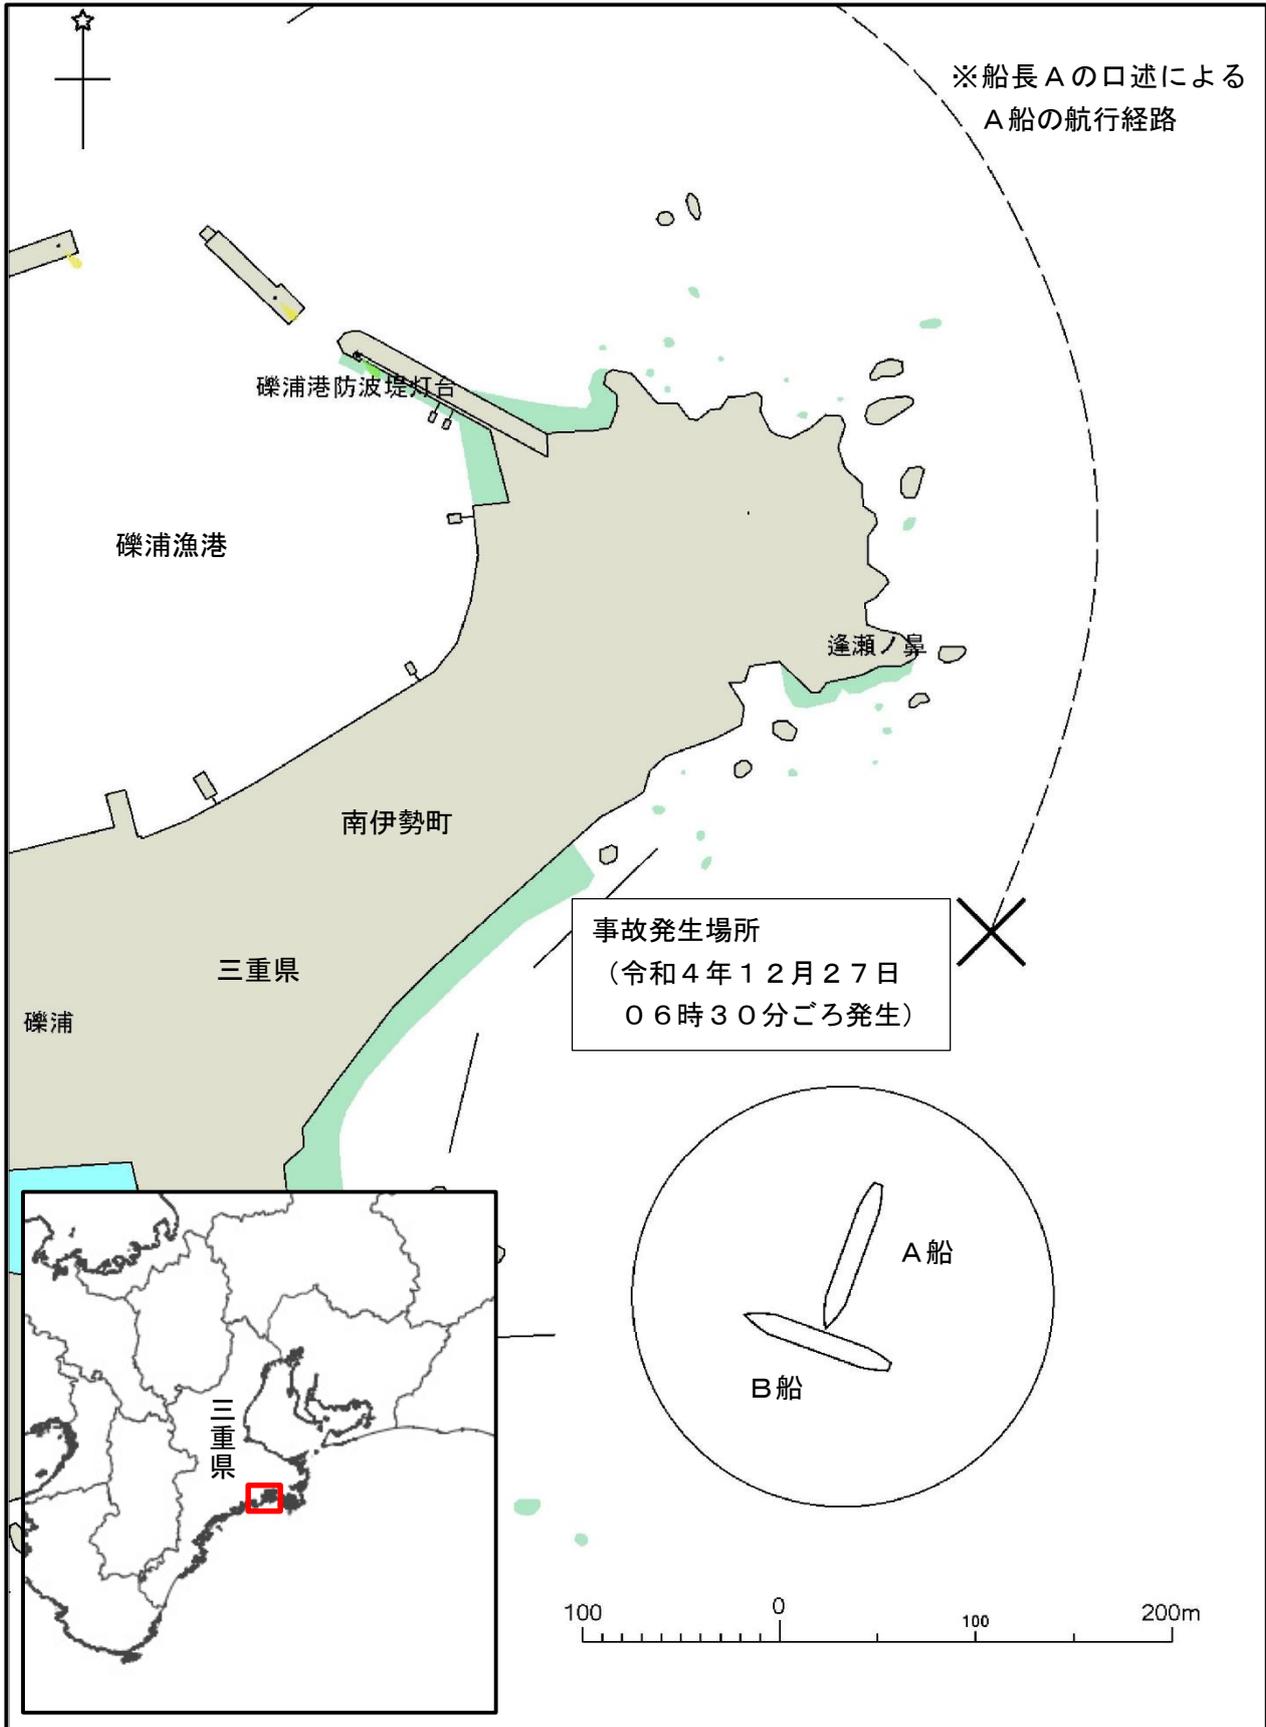
付図1 事故発生経過概略図

<p>向いたところ、B船に気付き、主機を後進としたものの、06時30分ごろ、A船の船首部とB船の右舷中央部とが衝突した。</p> <p>B船は、船長Bが1人で乗り組み、釣り客B<sub>1</sub>及び釣り客B<sub>2</sub>ほか5人の釣り客を乗せ、遊漁の目的で、五ヶ所湾南部の釣り場に向け、06時10分ごろ礪浦漁港を出港した。</p> <p>船長Bは、大型魚の餌となる小魚を釣らせようと思い、礪浦漁港南東方沖で、主機を中立運転とし、船首甲板及び船尾甲板の作業灯を点灯させ、船首を西北西方に向けて漂泊を始めた。</p> <p>B船は、釣り客B<sub>1</sub>、釣り客B<sub>2</sub>及び1人の釣り客が船首甲板の右舷側で、3人の釣り客が船首甲板の左舷側で、1人の釣り客が船尾甲板の左舷側でそれぞれ釣りの支度を始め、船長Bが操舵室で釣り客の状況を確認しながら周囲を見ていたところ、右舷正横方から接近するA船を認めた。</p> <p>船長Bは、A船もB船の付近で餌となる小魚を釣るのだと思い、漂泊を続け、様子を見ていたものの、至近となってもA船に減速する気配がないので危険を感じたが、どうすることもできず、B船とA船とが衝突した。</p> <p>船長Aは、A船の釣り客の状況及び損傷状況を確認し、釣り客にけががなく、損傷も少なかったので、また、B船を見て救助が必要な状況ではないと思い、帰港して事後の処理に当たることとし、礪浦漁港に帰港し、のちに帰港したB船を訪ねた。</p> <p>船長Bは、B船の釣り客の状況及び損傷状況を確認し、釣り客に大きなけががなく、損傷も少なく自力航行が可能であり、また、A船が礪浦漁港の方向に航行し始めたので、とりあえずB船を帰港させ、事後の処理に当たることとした。</p> <p>船長Aは、所属する漁業協同組合の担当者に、本事故の発生を電話連絡し、同担当者が海上保安庁に通報した。</p> <p>釣り客B<sub>1</sub>、釣り客B<sub>2</sub>及び船長Bは、後日病院で受診し、それぞれ打撲等と診断された。</p> <p>(付図1 事故発生経過概略図 参照)</p>

<p>じ針路及び速力で航行を続けたことから、B船と衝突したものと考えられる。</p> <p>船長Aは、刺し網漁船群を見ながら南南西進を始めた際、レーダーが表示されていなかったこと、及び船首甲板の作業灯の灯りがまぶしかったことから、船首方のB船に気付かなかったものと考えられる。</p> <p>B船は、礪浦漁港南東方沖において、船首を西北西方に向けて漂泊中、船長Bが、右舷正横方から接近するA船を認めたものの、A船もB船の付近で餌となる小魚を釣るのだと思い、漂泊を続けたことから、A船と衝突したものと考えられる。</p>
<b>原因</b>	<p>本事故は、夜間、礪浦漁港南東方沖において、A船が南南西進中、B船が漂泊中、船長Aが、船首方のB船に気付かず、右舷船首方となった刺し網漁船群を見ながら同じ針路及び速力で航行を続け、また、船長Bが、右舷正横方から接近するA船を認めたものの、A船もB船の付近で餌となる小魚を釣るのだと思い、漂泊を続けたため、両船が衝突したものと考えられる。</p>
<b>再発防止策</b>	<p>今後の同種事故等の再発防止に役立つ事項として、次のことが考えられる。</p> <ul style="list-style-type: none"> <li>・遊漁船の船長は、レーダー等の航海計器を発航前に使用できるよう準備しておき、夜間において見張りの妨げとなる照明等を点灯しないこと。</li> <li>・遊漁船の船長は、航行中に一方向だけを見ずに、常に全周の見張りを適切に行うこと。</li> <li>・遊漁船の船長は、漂泊中であっても、他船が接近する場合には、汽笛又は呼子笛等の有効な音響による信号を行って注意喚起し、更に他船が接近する場合には、機関を使用して移動するなど、衝突を避けるための措置を採ること。</li> </ul>
