船舶事故調査報告書

事故種類	浸水
発生日時	令和5年2月21日 16時44分ごろ～52分ごろまでの間
発生場所	愛知県南知多町日間賀島西方沖～北北西方沖 日間賀港第12号防波堤西灯台から真方位217°0.25海里 (M) 付近～329°1.80M付近の間 (概位 北緯34°42.2′ 東経136°59.7′ ～ 北緯34°44.0′ 東経136°58.8′)
事故の概要	旅客船はやぶさ2は、航行中、前部客室等に浸水した。 はやぶさ2は、前部客室等に濡損等を生じた。
事故調査の経過	令和5年5月10日、本事故の調査を担当する主管調査官（横浜事務所）ほか1人の地方事故調査官を指名した。 原因関係者から意見聴取を行った。
事実情報 船種船名、総トン数 船舶番号、船舶所有者等 L×B×D、船質 機関、出力、進水等	旅客船 はやぶさ2、68トン 142510、名鉄海上観光船株式会社（A社） 25.02m×5.70m×2.20m、アルミニウム合金 ディーゼル機関2基、1,340kW（合計）、平成27年12月
乗組員等に関する情報	船長 38歳 四級海技士（航海）（履歴限定） 免許年月日 平成17年3月24日 免状交付年月日 令和元年10月10日 免状有効期間満了日 令和7年3月23日
死傷者等	なし
損傷	前部客室、機器室及びタンク室に濡損、前部客室右舷前面窓ガラスに破損等
気象・海象	気象：天気 晴れ、風向 北、風速 約20～25m/s（船長の目測値）、視界 良好 海象：波向 北、波高 約1.0～2.0m、潮汐 上げ潮の末期 (1) 気象庁の観測結果 日間賀漁港（西浜）（以下「日間賀西港」という。）の北西方約4kmに位置する南知多地域気象観測所の2月21日の観測値は、次のとおりであった。

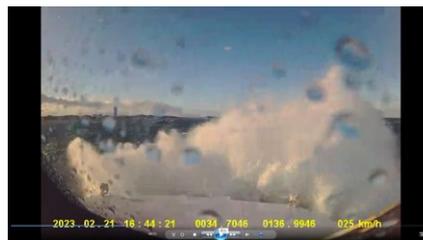
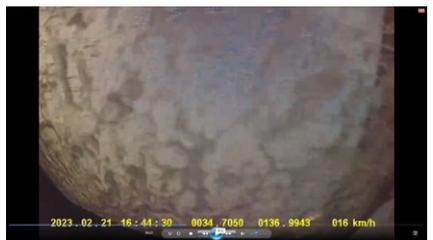
図5 鼠島の北方を北進中の状況

本船は、16時44分ごろから最大で波高約2.0mの大きな波を船首方から受けるようになり、船首部に打ち込んだ波が操舵室の窓ガラス等に打ち付けたので、船長が、主機の出力を調整して速力を10kn以下とするなど減速しながら、北進を続けた。（図5参照）

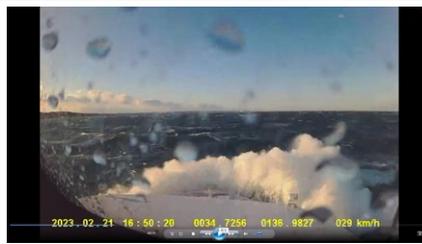
図6 北北西進中の状況

本船は、針路を北北西としたのちも、波高約1.0～1.5mの波を船首方から受けながら航行を続け、機関長が、旅客の状況を確認しようと後部客室に向かったところ、16時52分ごろ、前部客室右舷側の前面窓ガラス（以下「本件窓ガラス」という。）が破損し、同客室が浸水していることを認め、船長に報告した。（図6、図7参照）

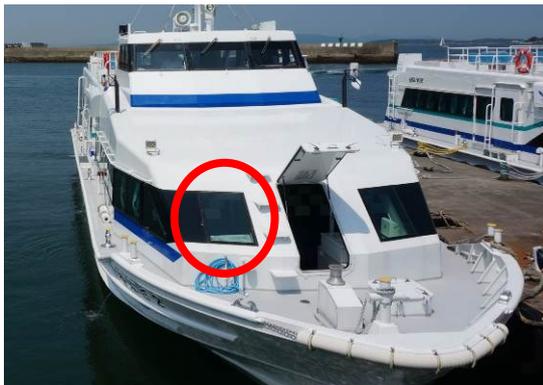
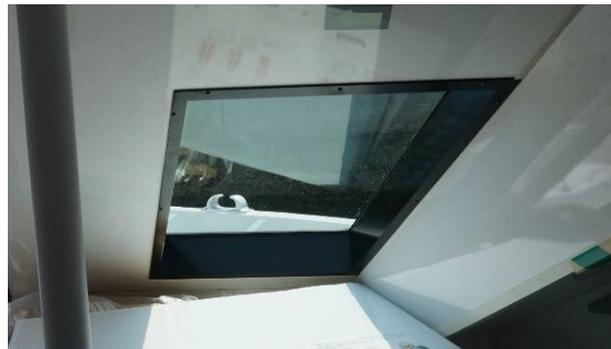
写真2 前部客室右舷前面窓

本件窓ガラスは、厚さ6mmの強化ガラス製で、幅約60cm、高さ約90cmであった。

本件窓ガラスは、幅約50mmの窓枠にはめ込まれて船体に取り付けられており、船尾方に約40°傾斜し、上甲板から本件窓ガラスの下端までの高さは約1.2m、船首端から同下端までの距離

は約3.1mであった。

- ・ A社所有の船舶の客室船首側の窓を撤去し、アルミ板で閉鎖する。なお、本船には、令和5年6月8日に同対策が実施された。
- ・ 運航可否判断の適正性をより確かなものとするため、日間賀島（西港、東港）に風速計（10分間平均表示）を新設するとともに、風速計が既に設置されている港にも風速計（10分間平均表示）を増設する。なお、日間賀西港には、令和5年6月22日に風速計（10分間平均表示）が設置された。
- ・ 船長及び運航管理関係者は、気象関連の情報収集を強化し、相互連携により運航可否判断を確実にを行い、運航可否判断記録簿に記入すること。

- ・ 高速旅客船の船舶所有者は、客室等の船首側に窓を設置する場合、航行する可能性がある海域の気象、海象において窓に打ち付ける波に対して十分な強度を有する窓を設置すること。
- ・ 高速旅客船の船舶所有者は、上甲板等に椅子等を取り付ける場合、同取付部から下部の区画に浸水することがないように水密を確保すること。
- ・ 船長は、客室等の船首側に窓が設置されている船舶で同窓に波が強く打ち付ける状態となった場合、減速や針路を変更する等して波から受ける力を軽減するとともに、直ちに同窓の状態を確認すること。
- ・ 船長及び運航管理関係者は、出入港する港、航行予定海域の正確かつ最新の気象、海象の情報を入手すること。また、旅客船の運航者は、出入港する港の正確かつ最新の風向風速の情報が入手できない場合、同港に風向風速計を設置すること。
- ・ 旅客船の運航者は、船長、運航管理関係者等に対して運航管理規程の遵守を継続して指導すること。
- ・ A社は、A社の船長、運航管理関係者等に対して運航管理規程の内容を正確に理解させ、同規程の遵守を継続して指導するとともに次の事項の遵守状況を定期的に確認すること。
 - ① 船長は、正確かつ最新の気象、海象の情報を入手し、運航基準の発航中止等の基準に達したと認めるとき又は達するおそれがあると認めるときは、発航中止等を行うこと。
 - ② 運航管理関係者は、発航中止等の判断を船長に一任せず、発航中止等と判断した場合において、船長から発航を中止等する

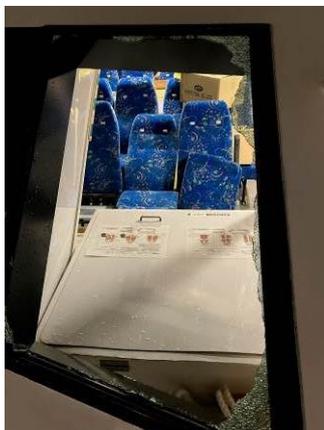
写真3 破損した本件窓ガラス

本件窓ガラスは、粉々に割れて前部客室内に飛散していたが、窓枠に変形等はなかった。

本船は、波高約1.0～2.0mの波を船首方から受ける状況下、北進から北北西進中、船長がふだんより減速していたものの船首部に波が打ち込む状態で航行を続けたことから、船首部に打ち込んだ波により本件窓ガラスが破損して前部客室等に浸水したものと考えられる。

本件窓ガラスは、船首部に打ち付けた波により破損したものと考えられるが、本件窓ガラスが破損するところを見た者がおらず、破損に至る詳細な状況を明らかにすることはできなかった。

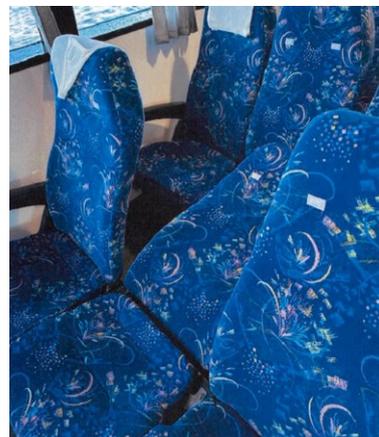
写真4 前部客室内の変形した椅子

本船は、師崎港入港後、前部客室右舷側の1列及び2列の中央の座席の背もたれが船尾側へ変形していたこと、前部客室には深さ数cmの海水が滞留していたこと、前部客室の椅子の取付けボルトの穴から同客室下の機器室及びタンク室に浸水があったことが確認された。

本船は、前部客室床（上甲板）の椅子取付部が水密構造となっていなかったことから、同取付部から下部の機器室及びタンク室に浸水が拡大したものと考えられる。
