船舶事故調査報告書

事故種類	衝突（防潮堤）
発生日時	令和5年8月29日 11時20分ごろ
発生場所	東京都港区の高浜水門付近 晴海信号所から真方位236° 1.2海里（M）付近 （概位 北緯35°38.1′ 東経139°45.2′）
事故の概要	旅客船第二十八船清丸は、航行中、防潮堤に衝突した。 第二十八船清丸は、旅客7人及び乗組員1人が負傷し、右舷船首部甲板に破損を生じた。
事故調査の経過	令和5年8月30日、本事故の調査を担当する主管調査官（横浜事務所）ほか1人の地方事故調査官を指名した。 原因関係者から意見聴取を行った。
事実情報 船種船名、総トン数 船舶番号、船舶所有者等 L×B×D、船質 機関、出力、進水等	旅客船 第二十八船清丸、43トン 140432、株式会社船清（A社） 21.35m（Lr）×5.08m×2.08m、FRP ディーゼル機関、279kW、平成19年2月 <div style="text-align: center;">

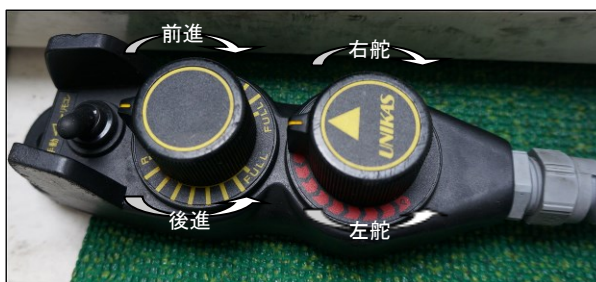
図2 本件リモコンの操作

本船は、本件水門の手前で船首が左右に振れるようになり、船長が本件水門の北側端に向けた進路を維持しようと機関ダイヤルを右に回して増速するとともに、舵ダイヤルを少し回して船首方位を調整しようとしたもののすぐに船首方位に変化がなかったため、大きく回したところ船首方位が大きく変化し、船首方位を戻そうと反対に回すことを繰り返したところ、船首が大きく左右に振れるようになった。（図2参照）

船長は、本件防潮堤の約20m手前で、舵ダイヤルを左手で左に回して左舵を取ったのち、機関ダイヤルを右手で左に回して主機を後進にしようとしたものの、本件防潮堤が近くなり慌てて機関ダイヤルを右に回してしまい、11時20分ごろ、増速しながら前進し、約5knの速力で右舷船首部が本件防潮堤に衝突した。

<p>手で左に回したのち、無意識のうちに機関ダイヤルを右手で回しやすと感じた右に回してしまったと本事故後に思った。</p> <p>船長は、本事故前、舵ダイヤルを操作してから舵が追従するのが遅いと感じるなど、舵ダイヤルによる進路の調整が難しいと感じていた。また、機関ダイヤルは、左右に回して主機の前後進を操縦することとなっており、レバーを前後に倒すことで主機の前後進を操縦（船舶の動きと同期した操作）する操船区画の主機操縦レバーの方が、慌てた場合等に誤操作をしにくいと感じていた。</p> <p>船長は、ふだんから操船区画で操船しており、本件リモコンはほとんど使用していなかった。</p> <p>船長は、旅客が知人だったので、雑談をやめて操船区画で操船すると言い出しにくかった。</p> <p>A社は、A社所属の船長に対して、狭い海域等では、遠隔操縦装置を使用しないよう指導していた。</p> <p>A社所有の9隻の旅客船のうち、船首方の視界を補う等の目的で3隻に遠隔操縦装置が、他の3隻には船首部に固定の操縦装置が設置されていた。</p> <p>(2) 船長の乗船履歴等に関する情報</p> <p>船長は、平成11年にA社に入社し、同年に海技免状を取得したのち、船長職をとるようになりA社所有の船舶に週5回程度乗船していたが、平成21年以降は、A社所属の他の船長の指導等を行うようになり、2か月に1回程度乗船するようになった。</p> <p>船長は、本事故発生以前に本件水門を100回程度通航していた。</p> <p>(3) その他の情報</p> <p>船長は、衝突の際、操船区画内の船内放送マイクから離れていたため、旅客等に衝突のおそれをお知らせ、衝撃に備えるよう指示することができなかった。</p> <p>船長は、本事故後、本件水門付近の潮流の影響で船首が振れ始めたと思った。</p> <p>船長は、本事故時、体調に問題はなく、本船の機関、設備等に不具合はなかった。</p>
<p>分析</p> <p>乗組員等の関与</p> <p>船体・機関等の関与</p> <p>気象・海象等の関与</p> <p>判明した事項の解析</p>	<p>あり</p> <p>なし</p> <p>なし</p> <p>本船は、西進中、進路が安定しないまま本件水門に接近する状況下、船長が、主機を後進にしようとして機関ダイヤルを左（後進側）に回そうとしたものの、慌てており機関ダイヤルを右（前進側）に回した</p>

<p>ことから、増速しながら前進し、右舷船首部が本件防潮堤に衝突したものと考えられる。</p> <p>船長は、本件防潮堤が近くなり慌てていたことから、舵ダイヤルを左手で左に回したのち、機関ダイヤルを右手で左に回そうと考えていたものの、無意識のうちに回しやすいと感じた右に回した可能性があると考えられる。</p> <p>操船区画の主機操縦レバーは、前後に倒すことで主機の前後進を操縦（船舶の動きと同期した操作）することができ、機関ダイヤルを左右に回して主機の前後進を操縦する本件リモコンと比較して、慌てた場合等に誤操作をしにくいものと考えられる。</p> <p>船長は、ふだんは操船区画で操船していたものの旅客と雑談していたことから、芝浦船だまり付近の狭い海域を航行するようになった後も本件リモコンでの操船を継続したものと考えられる。</p> <p>客室内で負傷した旅客6人及び乗組員Aは、船長が船内放送マイクから離れており、衝突のおそれがあることを知らせることができなかったことから、衝突の衝撃に備えることができないまま船首方に飛ばされて負傷したものと考えられる。</p>
<p>原因</p>	<p>本事故は、本船が、西進中、進路が安定しないまま本件水門に接近する状況下、船長が、主機を後進にしようとして機関ダイヤルを左（後進側）に回そうとしたものの、慌てており機関ダイヤルを右（前進側）に回したため、増速しながら前進し、右舷船首部が本件防潮堤に衝突したものと考えられる。</p>
<p>再発防止策</p>	<p>A社は、本事故後、A社所属の船長に対して、遠隔操縦装置を原則として使用しないよう指導した。</p> <p>今後の同種事故等の再発防止及び被害の軽減に役立つ事項として、次のことが考えられる。</p> <ul style="list-style-type: none"> ・ 船長は、操船中には旅客と雑談等することなく、操船に専念すること。 ・ 運航者等は、遠隔操縦装置での操船を評価し、狭い海域等において遠隔操縦装置での操船が難しいと評価した場合、乗組員に対して、狭い海域等で遠隔操縦装置を使用しないよう指導すること。 ・ 船舶所有者は、遠隔操縦装置を設置する場合、船体の動きと同期した操作ができる遠隔操縦装置を設置すること。 ・ 船長は、衝突のおそれがある場合、船内放送等で旅客等に衝突のおそれを知らせるとともに衝突に備える体勢をとるよう指示すること。

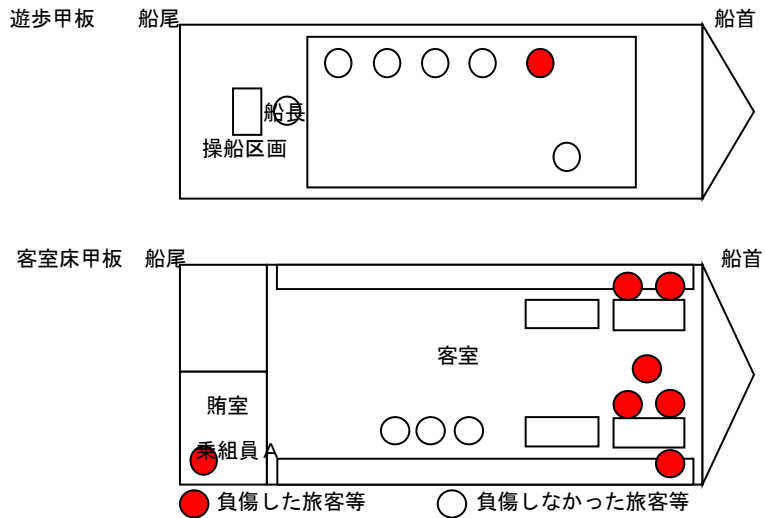
図3 衝突時の旅客等の位置

遊歩甲板にいた旅客1人は、船首を向いて立っていたところ、衝突のおそれを感じて船尾方に避難していた時、衝突の衝撃で船首方に飛ばされながら甲板上に倒れ腰等に打撲傷を負った。

客室内前方の右舷及び左舷のテーブルに着席していた旅客3人及び旅客2人は、打合せを行っていたところ、衝突の衝撃で船首方に飛ばされて壁、机等に当たって頭部外傷、打撲傷等を負った。

客室内の前方中央に立っていた旅客1人は、右舷側を向いて打合せを行っていたところ、衝突の衝撃を受けたのちの記憶がなく負傷した状況は不明であるが、口腔外傷等を負った。

賄室にいた乗組員Aは、衝突の衝撃で船首方に飛ばされて賄室の左舷前方にあった計器盤の角に当たって肋骨を骨折した。(図3参照)

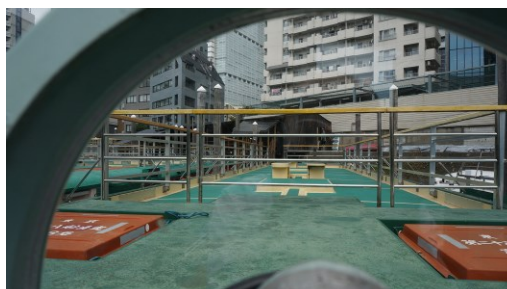
写真3 操船区画からの船首方の視界

本件リモコンは、操船区画からの船首方の視界が制限されていたので操船区画以外でも操船できるように設置されており、約10mのケーブルで操船区画内の操縦装置に接続されていた。(写真3参照)

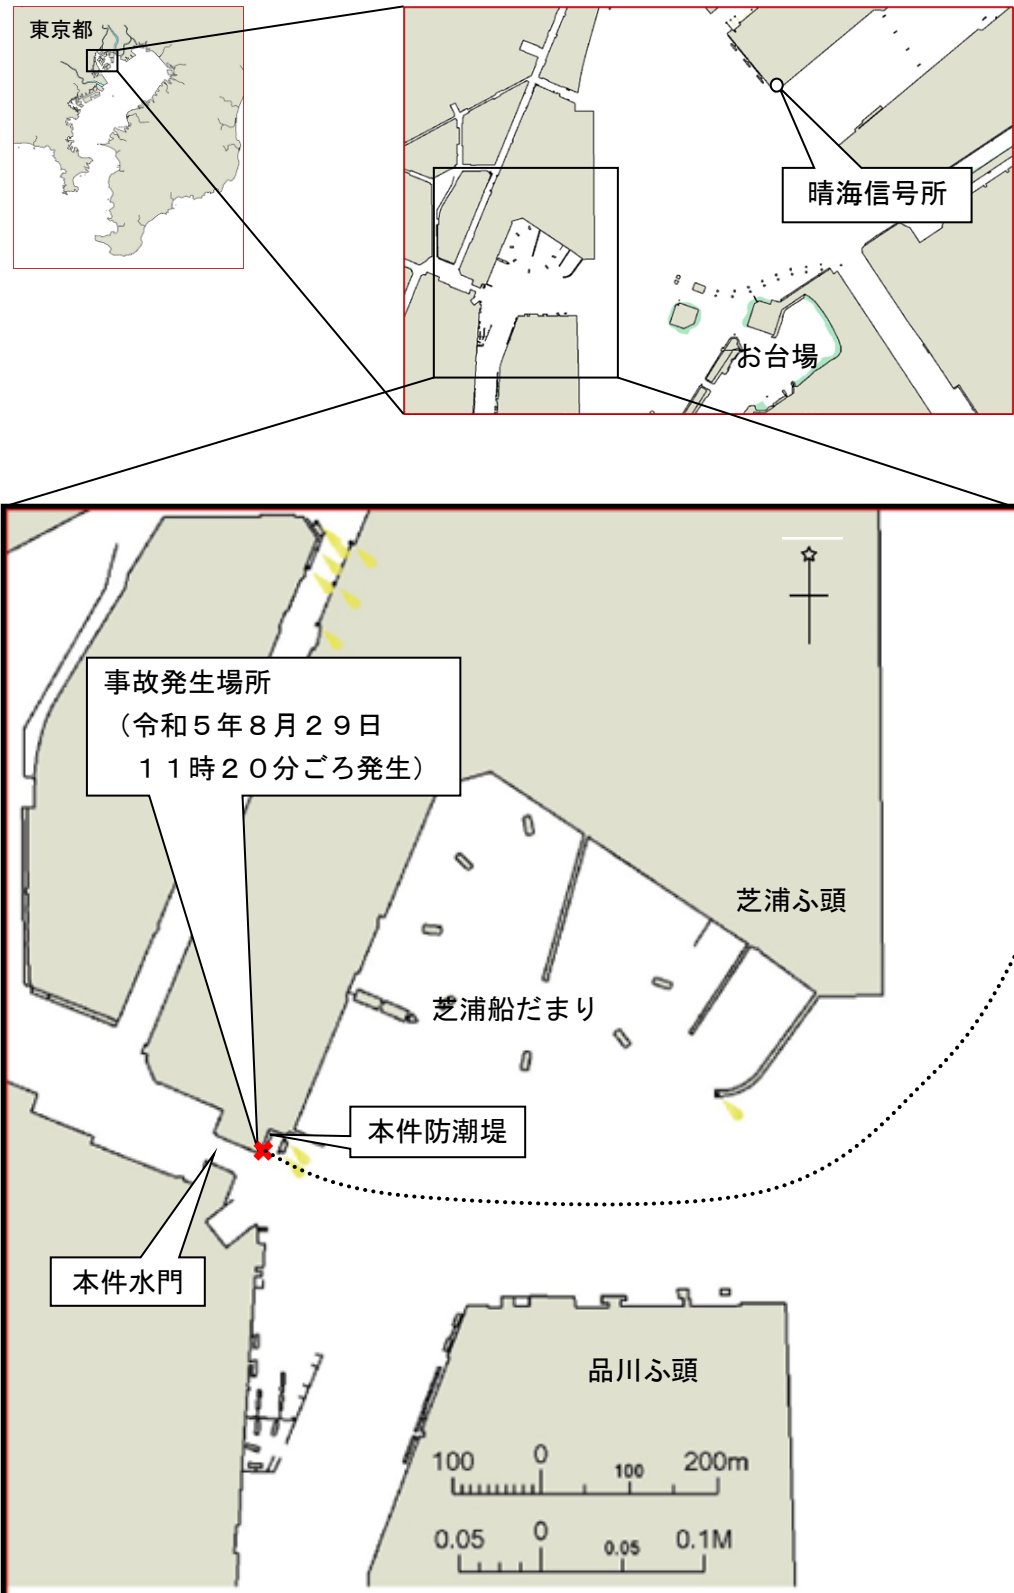
付図1 事故発生経過概略図

本船は、進路が安定しないまま本件水門の北側の防潮堤（以下「本件防潮堤」という。）に向かって前進した。

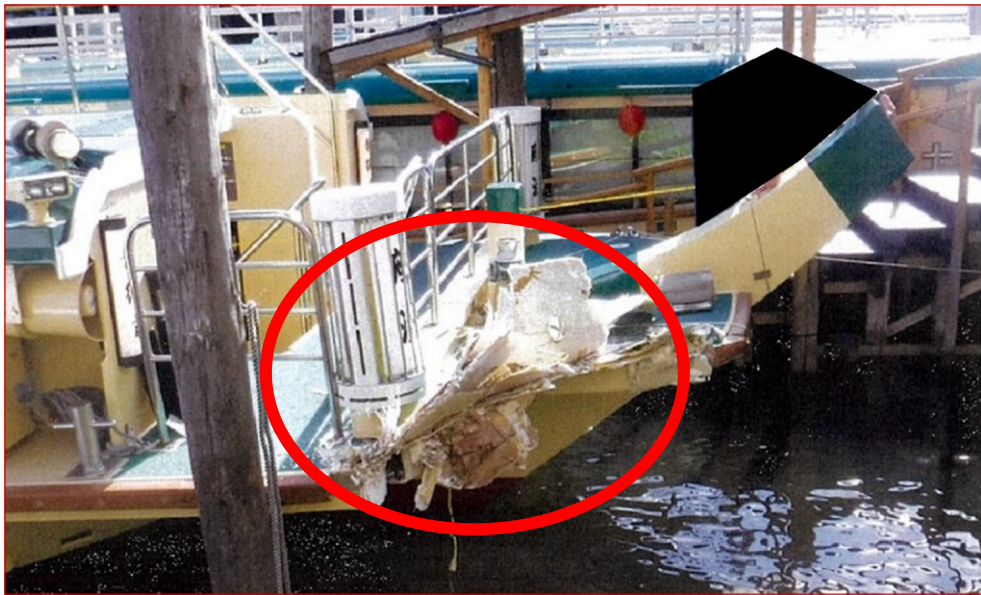
写真1 本船の損傷状況

</div> <p style="text-align: center;">写真1 本船</p>
乗組員等に関する情報	船長 46歳 六級海技士（航海） 免許年月日 平成11年5月25日 免状交付年月日 平成31年2月20日 免状有効期間満了日 令和6年5月24日
死傷者等	軽傷 7人（旅客）、負傷 1人（乗組員）
損傷	本船 右舷船首部甲板に破損
