船舶事故調査報告書

事故種類	衝突
発生日時	令和5年1月11日 11時35分ごろ
発生場所	三重県熊野市笹野島南方沖 二木島灯台から真方位186° 2.3海里（M）付近 （概位 北緯33° 53.6′ 東経136° 12.3′）
事故の概要	漁船 ^{ゆり} 佑里丸は、漂泊中、また、漁船 ^{ともき} 友喜丸は、北東進中、両船が衝突した。 佑里丸は、船長が負傷し、左舷船側外板等に割損を生じ、また、友喜丸は、右舷船首部の擦過傷等を生じた。
事故調査の経過	令和5年1月25日、本事故の調査を担当する主管調査官（横浜事務所）ほか1人の地方事故調査官を指名した。 原因関係者から意見聴取を行った。
事実情報 船種船名、総トン数 船舶番号、船舶所有者等 L×B×D、船質 機関、出力、進水等	<p>A 漁船 佑里丸、2.24トン ME3-44165（漁船登録番号）、個人所有 8.30m（Lr）×1.90m×0.65m、FRP ディーゼル機関、漁船法馬力数45、昭和54年2月15日 （写真1 参照）</p> <div style="text-align: center;">

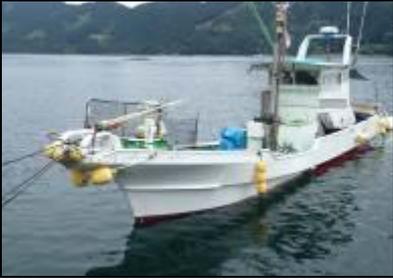
<p style="text-align: center;">写真2 B船</p>
乗組員等に関する情報	<p>A 船長A 82歳 二級小型船舶操縦士・特殊小型船舶操縦士・特定 免許登録日 平成8年6月4日 免許証交付日 令和2年10月15日 (令和8年6月3日まで有効)</p> <p>B 船長B 81歳 一級小型船舶操縦士・特殊小型船舶操縦士・特定 免許登録日 昭和50年3月14日 免許証交付日 令和元年7月22日 (令和7年3月17日まで有効)</p>
死傷者等	<p>A 軽傷 1人(船長A) B なし</p>
損傷	<p>A 左舷船側外板等に割損 B 右舷船首部に擦過傷及びプロペラに曲損</p>
気象・海象	<p>気象：天気 曇り、風向 南南西、風速 約3m/s、視界 良好 海象：波高 約0.2m</p>
事故の経過	<p>A船は、船長Aが1人で乗り組み、一本釣り漁の目的で、笹野島南方沖の漁場に向け、令和5年1月11日07時00分ごろ熊野市二木島港を出港した。</p> <p>船長Aは、07時45分ごろ漁場に到着したのち、船首を北西方に向けて主機を中立として漂泊し、右舷側船尾寄りの甲板上に椅子を置いて同舷側を向き、電動リールを用いて一本釣り漁を開始した。</p> <p>船長Aは、一本釣り漁を行っていたところ、魚がよく釣れたので、釣りに意識を向けていたところ、11時35分ごろ衝撃を感じて後方を振り向いたところ、A船の左舷側から乗り上がったB船の船首部が自身の腰部に接触し、投げ出されて落水した。</p> <p>船長Aは、付近で釣りをしていたゴムボートの操縦者によって救助され、同操縦者が118番通報し、B船に移乗されたのち、熊野市新鹿町<small>あたしか</small>の港に移送され、その後自宅に帰り、後日、身体に不調を訴えて三重県内の病院に行き、腰部打撲傷と診断された。</p> <p>A船は、僚船によって二木島港にえい航されたのち、陸上に揚げられて解撤された。</p> <p>B船は、船長Bが1人で乗り組み、はえ縄漁の目的で、和歌山県新</p>
