船舶事故調査報告書

事故種類	衝突（灯浮標）
発生日時	令和5年4月8日 20時55分ごろ
発生場所	静岡県御前崎市御前崎南方沖 御前崎灯台から真方位167° 11.8海里（M）付近 （概位 北緯34° 24.1′ 東経138° 16.5′）
事故の概要	漁船福吉丸は、東北東進中、灯浮標に衝突した。 福吉丸は、右舷外板に破口等を生じ、また、灯浮標は、太陽電池パネルに脱落及び手摺りに曲損等を生じた。
事故調査の経過	令和5年5月17日、本事故の調査を担当する主管調査官（横浜事務所）ほか1人の地方事故調査官を指名した。 原因関係者から意見聴取を行った。
事実情報 船種船名、総トン数 船舶番号、船舶所有者等 L×B×D、船質 機関、出力、進水等	漁船 福吉丸、116トン 133205、有限会社丸三水産 37.75m×5.48m×2.48m、FRP ディーゼル機関、661kW、平成4年11月16日 （写真1 参照）

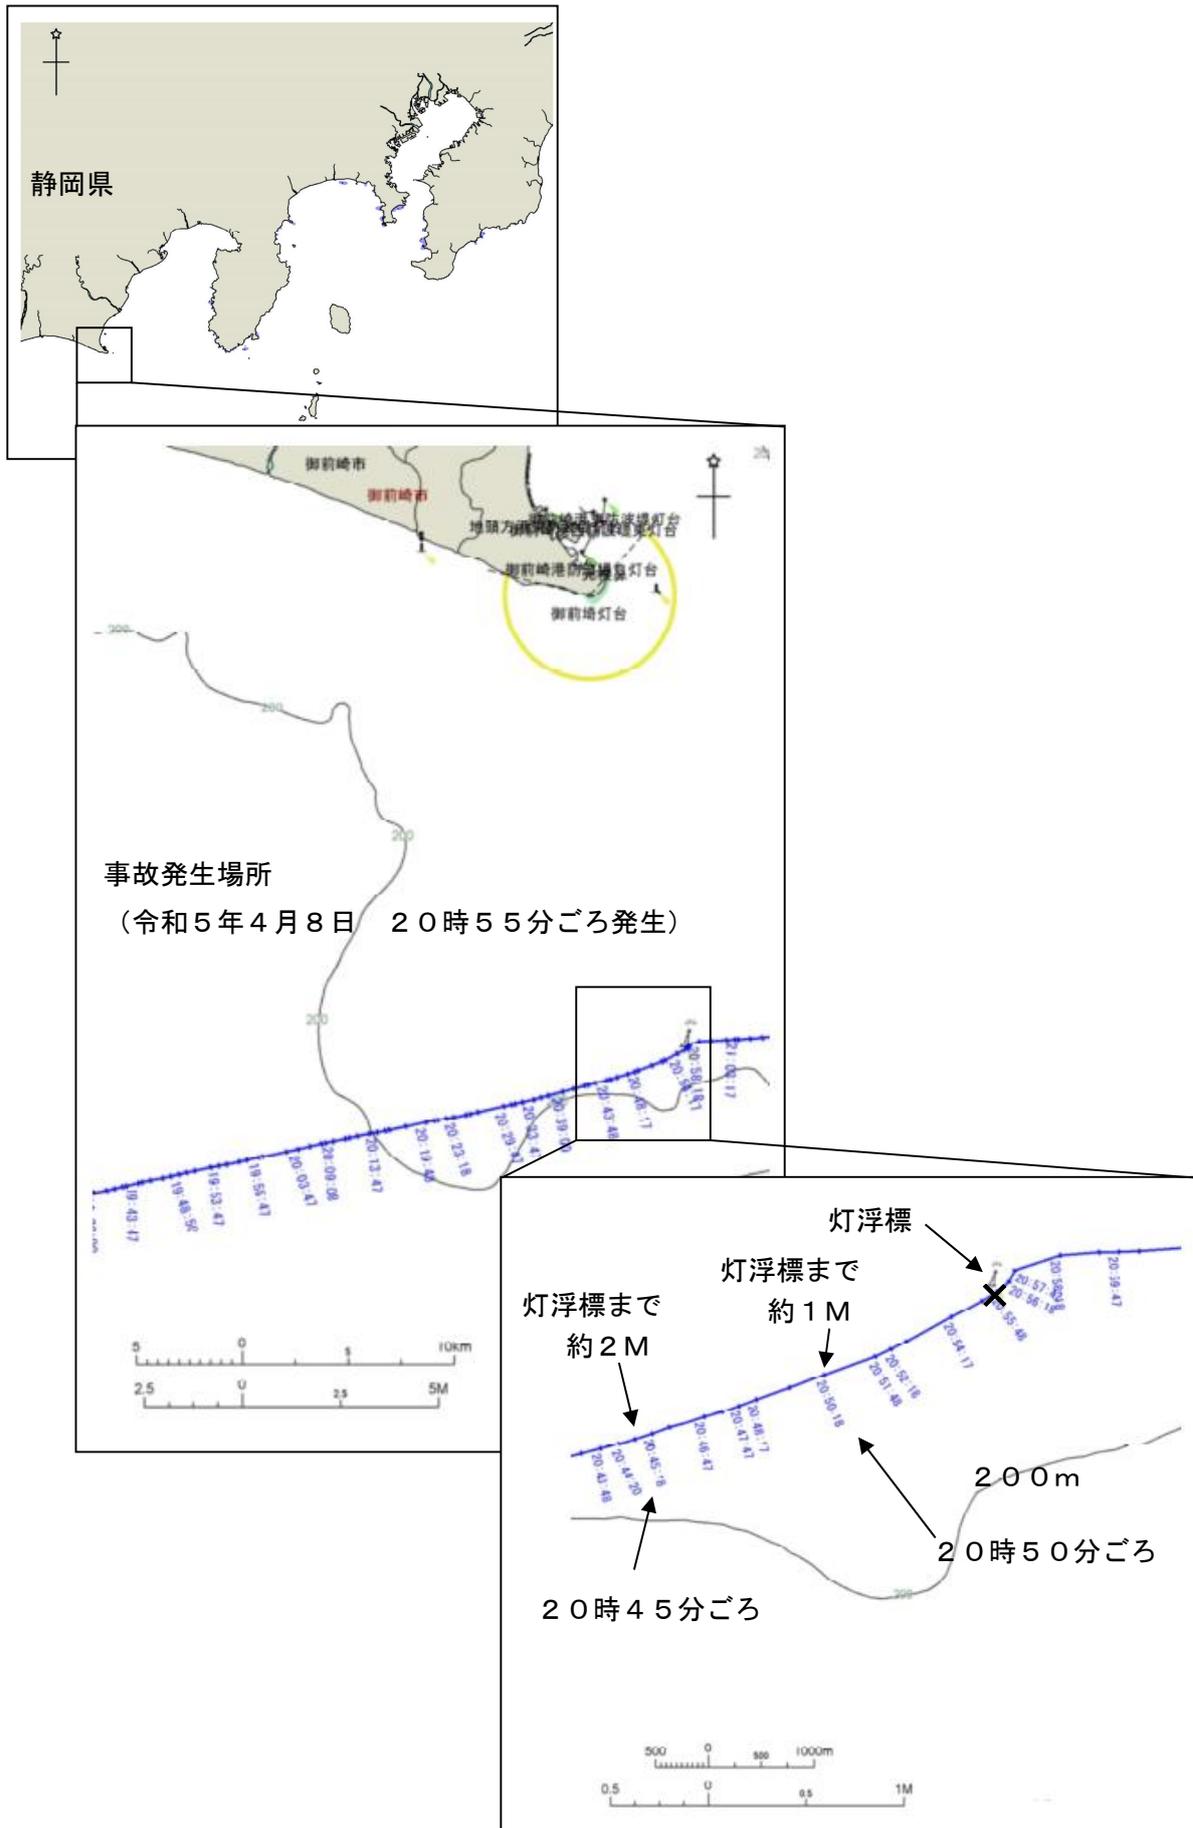
付図1 航行経路図

<p>自動操舵装置の取扱説明書には、自動変針の方法が、次のとおり記載されている。</p> <p>自動操舵で航行中に変針する場合には、針路設定ノブを押し込みながら回して指針を希望する針路に合わせ、手を離せば自動的に舵を取り船は旋回して新しい針路に入ります。</p> <p>船長は、灯浮標の北方を通過する際、操船の状況については明確に覚えておらず、変針したのかも知れないとのことであった。</p> <p>船長は、本事故の約13年前から本船の船長職についていた。</p> <p>船長は、御前崎市南方の海域での1年間の操業日数が約2か月であり、年に同海域を約4~5回航行していた。</p>	時刻(時:分:秒)	対地針路(°)	20:47:17	075.1	20:47:47	072.5	20:48:17	075.2	20:49:17	077.6	20:50:18	066.5
時刻(時:分:秒)	対地針路(°)												
20:47:17	075.1												
20:47:47	072.5												
20:48:17	075.2												
20:49:17	077.6												
20:50:18	066.5												
<p>分析</p> <p>乗組員等の関与</p> <p>船体・機関等の関与</p> <p>気象・海象等の関与</p> <p>判明した事項の解析</p>	<p>あり</p> <p>なし</p> <p>なし</p> <p>本船は、御前崎南方沖を東北東進中、船長が、右舷船首方約2MIに灯浮標を視認した際、同じ針路で航行すれば灯浮標の北方を通過するように見えて、漁場を探索する目的で下方を向いてタブレット端末の操作を行いながら自動操舵で航行を続けたことから、灯浮標に接近していることに気付かず、灯浮標に衝突したものと推定される。</p> <p>本船は、自動操舵で航行中、対地針路が北寄りに約11°の変化が生じていたことから、灯浮標の北方を通過するように針路が変更されたものと考えられる。</p>

<p>船長は、灯浮標の北方を通過する際、北西方からの風波によって対地針路が変わり灯浮標に接近した可能性があると考えられるが、操船の状況については明確に覚えていなかったことから、変針に至った状況を明らかにすることができなかった。</p>
原因	<p>本事故は、夜間、本船が、御前埼南方沖を東北東進中、船長が、右舷船首方約2Mに灯浮標を視認した際、同じ針路で航行すれば灯浮標の北方を通過するように見えて、漁場を探索する目的で下方を向いてタブレット端末の操作を行いながら自動操舵で航行を続けたため、灯浮標に衝突したものと推定される。</p>
再発防止策	<p>今後の同種事故等の再発防止及び被害の軽減に役立つ事項として、次のことが考えられる。</p> <ul style="list-style-type: none"> ・ 船橋当直者は、当直中にタブレット端末の操作を行うことなく、周囲の見張りに専念すること。 ・ 船橋当直者は、灯浮標等が進路上にある場合にはレーダー等を活用するとともに、風、潮流等の影響を考慮し、同灯浮標等に対し安全な離隔距離を保って航過できる針路を設定すること。 ・ 船長は、事故が発生した場合には速やかに海上保安庁へ通報し、必要な指示等を受けること。

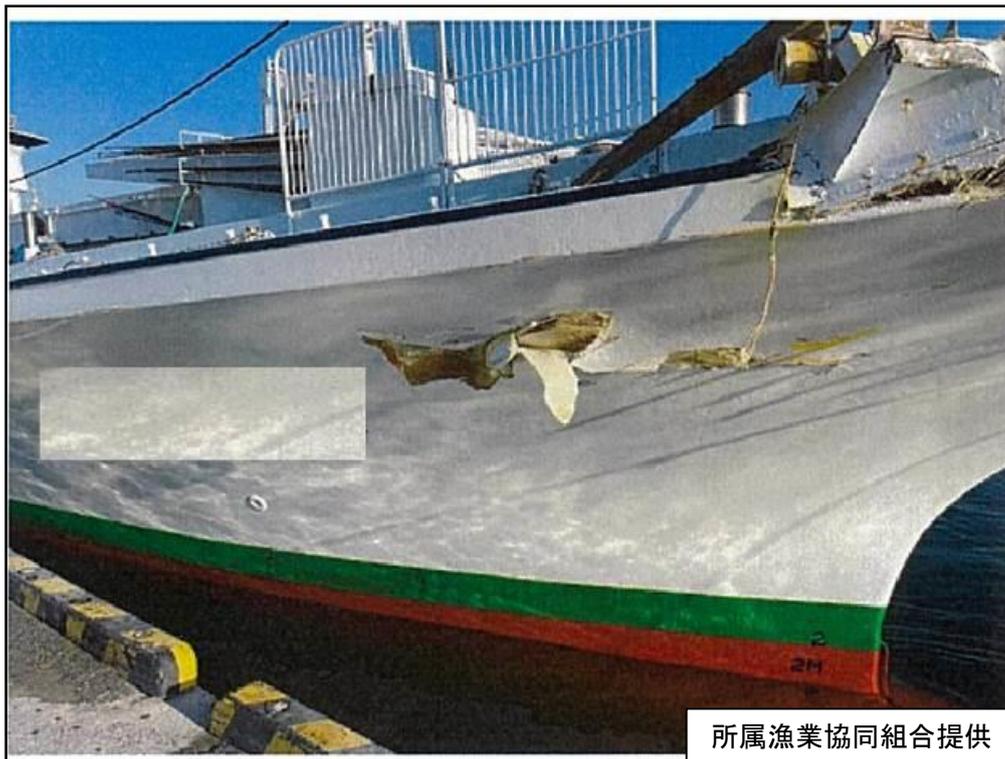
写真3 本船の損傷状況

写真1 本船
乗組員等に関する情報	船長 37歳 四級海技士（航海） 免許年月日 平成21年12月24日 免状交付年月日 令和元年12月4日 免状有効期間満了日 令和6年12月23日
死傷者等	なし
損傷	本船 右舷外板に破口等 灯浮標 太陽電池パネルに脱落及び手摺りに曲損等
