船舶事故調査報告書

令和6年1月24日
 運輸安全委員会（海事専門部会）議決
 委員 伊藤 裕 康（部会長）
 委員 上野 道 雄
 委員 岡本 満喜子

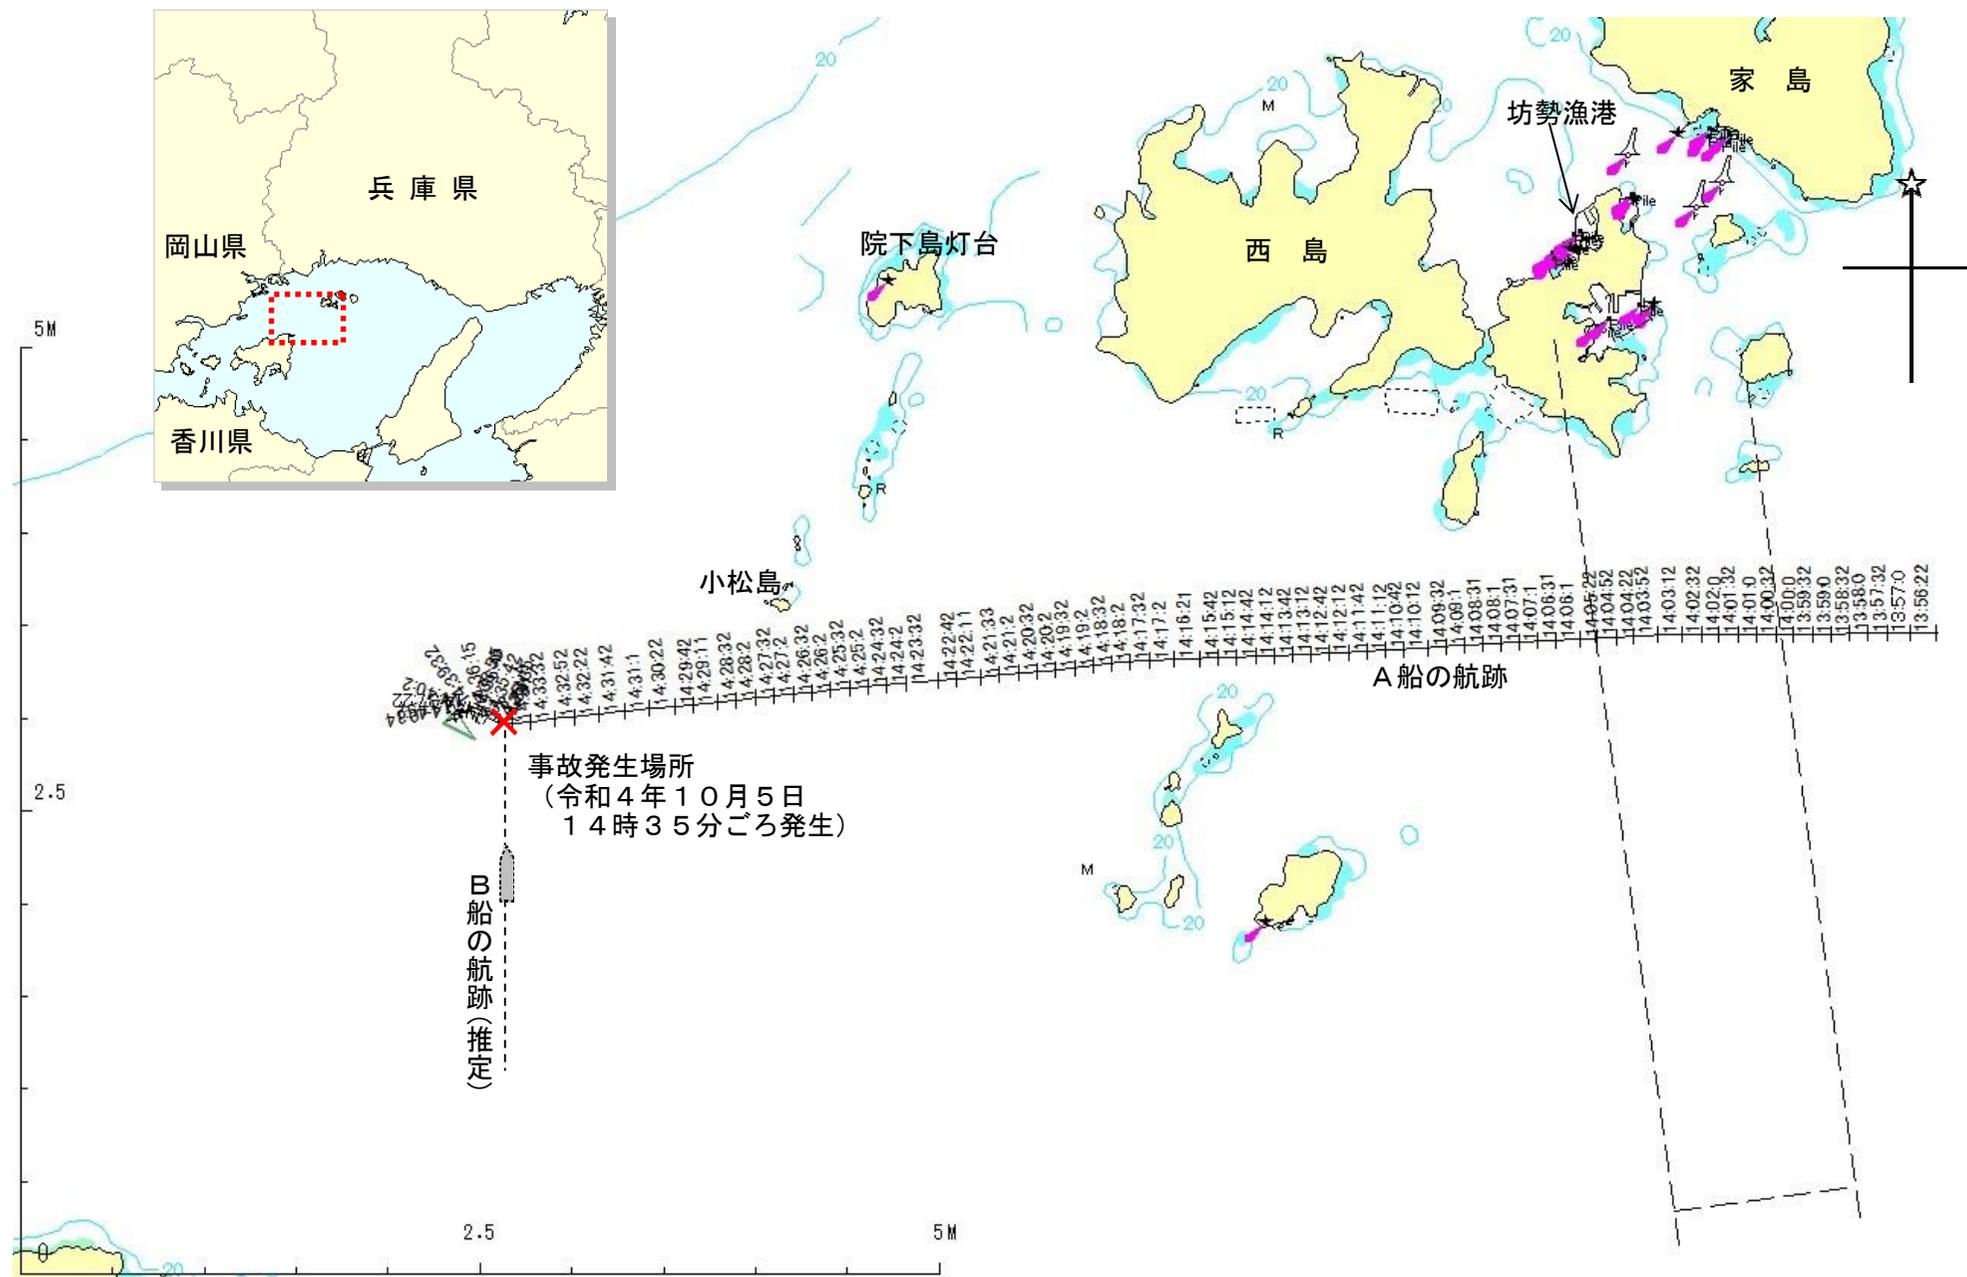
付図1 事故発生経過概略図

<p>た。</p> <p>船長Bは、14時25分ごろ、折り返して約4knの速力で自動操舵により北進してえい網を始め、船尾甲板で漁獲物の仕分を行った後、船尾方を向いて甲板の清掃を行っていたところ、ふと船首方を振り返ったときに右舷船首至近に迫ったA船を認め、急いで機関を後進としたが、14時35分ごろB船とA船とが衝突した。</p> <p>船長Bは、網を回収し、船長AにB船の損傷状況等を伝えた後、自力で航行して坊勢漁港に戻った。</p> <p>(付図1 事故発生経過概略図、付表1 A船のAIS記録(抜粋)、写真1 A船、写真2 B船 参照)</p>
<p>その他の事項</p>	<p>航海士Aは、帰航中のB船がA船に気付いていて、これまでの経験で自船の近くまで接近してから変針して避航した漁船がいたので、B船もA船に接近してから避けると思い、B船の動きを見ながら針路を保持して西進を続けていたが、早い時機に汽笛信号を行うか、減速や転舵するなどして避航しておけばよかったと本事故後に思った。</p> <p>航海士Aは、これまでの経験でえい網中の漁船の速力は約1～2knであり、本事故当時のB船の速力は約4～5knであったので、B船はえい網中ではなく帰航中と思っていた。</p> <p>B船は、本事故当時、トロールにより漁ろうに従事している船舶が掲げる形象物が破損していたので掲げていなかった。</p> <p>船長Bは、A船の汽笛は聞かなかった。</p> <p>船長Bは、折り返してえい網しながら北進中、前路にはB船の航行の支障となる他船はいないと思い、船尾甲板で船尾方を向いて甲板の清掃を行っていたが、折り返して北進するときにA船の位置を再確認しておけばよかったと本事故後に思った。</p>
<p>分析</p> <p>乗組員等の関与</p> <p>船体・機関等の関与</p> <p>気象・海象等の関与</p> <p>判明した事項の解析</p>	<p>A あり、B あり</p> <p>A なし、B なし</p> <p>A なし、B なし</p> <p>A船は、小松島西南西方沖を西進中、航海士Aが、北進しているB船を認めた際、B船がA船に気付いていて、これまでの経験で自船の近くまで接近してから変針して避航した漁船がいたので、B船もA船に接近してから避けると思い、B船の動きを見ながら針路を保持して航行を続けたことから、B船と接近する状況となり、機関の回転数を下げて減速した後、中立として汽笛を鳴らし変針したが間に合わず、B船と衝突したものと考えられる。</p> <p>航海士Aは、これまでの経験で約4～5knの速力で航行していたB船をえい網中ではなく帰航中と思っていたことから、B船が保持船の立場となるA船をいずれ避けると思い、B船の動きを見ながら航行を続けていたものと考えられる。</p>

<p>B船は、小松島西南西方沖において、えい網しながら北進中、船長Bが、航行の支障となる他船はいないと思い、船尾甲板で船尾方を向いて甲板の清掃を行いながら航行を続けたことから、右舷船首方から接近するA船に気付くのが遅れ、A船と衝突したものと考えられる。</p> <p>船長Bは、えい網しながら南進していたとき、レーダー画面に東方となる西島南方を西進するA船を認めたが、距離が離れていてB船の操業には影響がないと思ったことから、A船のことを気に留めず、折り返したのち、前路にB船の航行の支障となる他船はいないと思ってえい網しながら北進していたものと考えられる。</p>
原因	<p>本事故は、小松島西南西方沖において、A船が西進中、B船がえい網しながら北進中、航海士Aが、B船がA船に気付いていてA船に接近してから避けると思い、B船の動きを見ながら針路を保持して航行を続け、また、船長Bが、航行の支障となる他船はいないと思い、船尾甲板で船尾方を向いて甲板の清掃を行いながら航行を続けたため、両船が衝突したものと考えられる。</p>
再発防止策	<p>今後の同種事故等の再発防止に役立つ事項として、次のことが考えられる。</p> <ul style="list-style-type: none"> ・ 船橋当直者は、相手船が自船に気付いていると思わず、相手船の状況を適切に把握し、十分に余裕のある時機に汽笛信号、減速又は転舵を行うこと。 ・ 1人乗り漁船の船長は、レーダーを活用して他船の速力を含む動向を正確に把握するように努め、操船以外の作業中も周囲の見張りを継続して行うこと。 ・ 漁船の船長は、操業中、漁ろうに従事していることを示す形象物を掲げること。

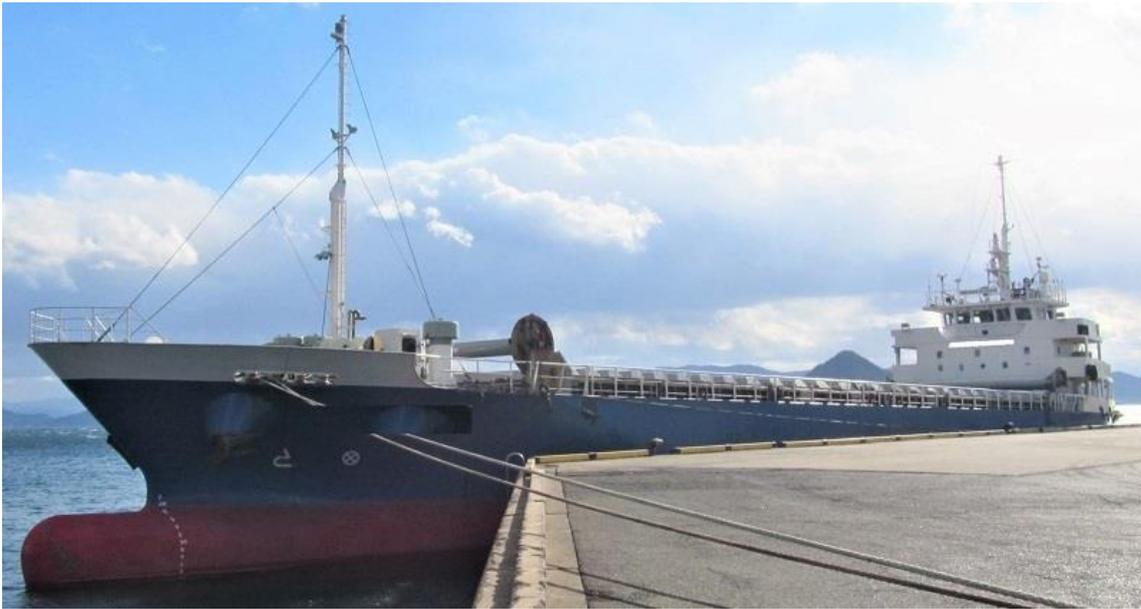
写真1 A船

<p>一級小型船舶操縦士・特殊小型船舶操縦士・特定 免許登録日 平成9年6月17日 免許証交付日 令和3年8月25日 (令和9年6月16日まで有効)</p>
死傷者等	なし
損傷	<p>A バルバスバウ左舷側に擦過傷 B 右舷船首部外板に破口を伴う凹損、ネットローラに曲損</p>
気象・海象	<p>気象：天気 晴れ、風向 北西、風力 4、視界 良好 海象：海上 平穏、潮流 西流約0.3ノット (kn)</p>
事故の経過	<p>A船は、船長A及び航海士Aほか3人が乗り組み、空船の状態で、令和4年10月5日10時05分ごろ大分県大分市大分港に向けて阪神港堺泉北区を出港した。</p> <p>航海士Aは、レーダー及び電子海図表示装置を作動させ、13時15分ごろ、船長Aと2人で船橋当直を行いながら姫路市家島南方沖を西進して漁船4、5隻を左舷側に見て通過し、14時20分ごろ、船長Aが付近に船舶がないことを確認して降橋し、単独での船橋当直を始めた。</p> <p>航海士Aは、14時25分ごろ、小松島南東方沖を約12.3knの速力(対地速力、以下同じ。)で西進中、レーダー及び目視で左舷船首方約2Mに北進しているB船を認め、B船が約4～5knの速力で航行していたので、えい網中ではなく帰航中であり、保持船の立場となるA船をいずれ避けると思い、そのまま西進を続けた。</p> <p>航海士Aは、14時30分ごろ、B船の方位に変化がなくA船に接近する状況を認め、機関の回転数を下げたがB船と更に接近したので、機関を中立として汽笛を鳴らし右舵一杯としたものの、14時35分ごろ、A船の左舷船首部とB船の右舷船首部とが衝突した。</p> <p>船長Aは、機関音の変化に続き汽笛を聞いて昇橋した際、B船と衝突したことを認め、航海士Aと操船を替わり、機関を前進にかけ回頭してB船の近くで錨泊後、B船の損傷状況と負傷者がいないことを確認し、海上保安部に本事故の発生を通報した。</p> <p>B船は、船長Bが1人で乗り組み、底引き網漁の目的で、5日04時30分ごろ姫路市坊勢漁港^{ぼうせ}を出港し、レーダー及びGPSプロッターを作動させ、小松島西方海域で、約25分間えい網しながら南進して揚網したのちに漁獲物を取り出し、折り返して同様にえい網等して北進する南北方向の操業を繰り返していた。</p> <p>船長Bは、えい網しながら南進していたとき、レーダー画面に東方となる姫路市西島南方を西進する大型船(A船)を認め、B船が操業している海域に向けて航行していることに気付いたが、距離が離れているのでB船の操業には影響がないと思い、また、他に航行の支障となる船舶もいなかったため、A船のことを気に留めずにえい網を続け</p>
