船舶事故調査報告書

事故種類	乗組員死亡
発生日時	不明（令和5年3月4日 16時00分ごろ～5日 00時44分ごろ）（医師による死亡推定時刻：4日17時00分ごろ）
発生場所	石川県志賀町安部屋漁港南西方沖 安部屋港防波堤灯台から真方位211° 1.8海里（M）付近 （概位 北緯36° 59.4′ 東経136° 43.4′）
事故の概要	漁船第3幸生丸は、固定式刺し網漁を行う目的で出航したのち、船長が落水して溺死した。
事故調査の経過	令和5年3月6日、本事故の調査を担当する主管調査官（神戸事務所）ほか1人の地方事故調査官を指名した。 原因関係者からの意見聴取は、本人が本事故で死亡したため、行わなかった。
事実情報 船種船名、総トン数 船舶番号、船舶所有者等 L×B×D、船質 機関、出力、進水等	漁船 第3幸生丸、2.46トン IK3-12466（漁船登録番号）、個人所有 8.50m（Lr）×2.20m×0.60m、FRP ディーゼル機関、漁船法馬力数50、昭和54年8月7日
乗組員等に関する情報	船長 74歳 二級小型船舶操縦士・特殊小型船舶操縦士・特定 免許登録日 昭和50年5月23日 免許証交付日 令和4年12月5日 （令和10年11月1日まで有効）
死傷者等	死亡 1人（船長）
損傷	なし
気象・海象	気象：天気 晴れ、風向 北北東、風力 2、視界 良好 海象：海上 平穏、水温 約9℃ 日没時刻：17時50分ごろ、常用薄明終了時刻：18時16分ごろ
事故の経過	本船は、令和5年3月4日16時00分ごろ自宅を出た船長が1人で乗り組み、固定式刺し網漁を行う目的で安部屋漁港から同港南西方沖の漁場（以下「本件漁場」という。）に向けて出航した。 船長の家族は、ふだん18時00分ごろには帰宅する船長が19時00分ごろを過ぎても帰宅せず、19時30分ごろ船長の携帯電話に連絡をしたが応答がなかったので、安部屋漁港に様子を見に行くと

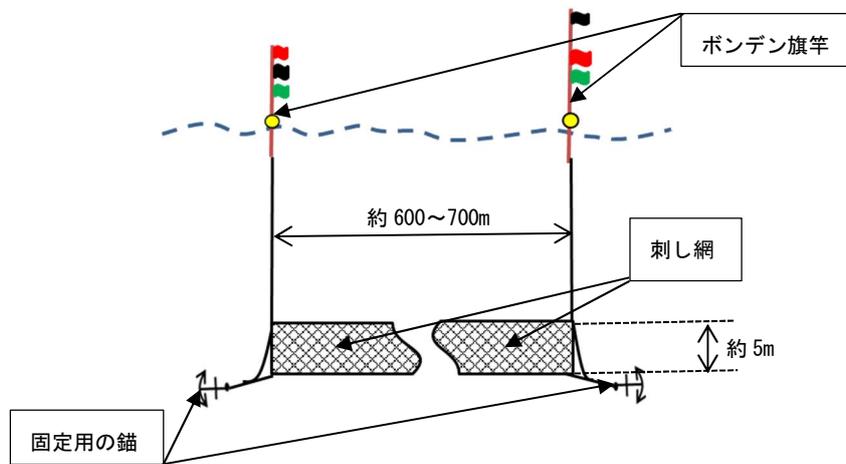
図1 本船の固定式刺し網漁の仕掛け(イメージ)

船長が行う固定式刺し網漁は、ふだん16時00分ごろに出航し、安部屋漁港南西方沖1.8M付近の水深約24mの本件漁場に、縦約5m、横約600~700mの1枚網の両端に固定用の錨約7~10kg及びボンデン旗竿^{きお}を着けた刺し網を投入して18時00分ごろには帰航し、翌日05時30分ごろに出航して同網を揚げるものであった。(図1、写真3 ボンデン旗竿 参照)

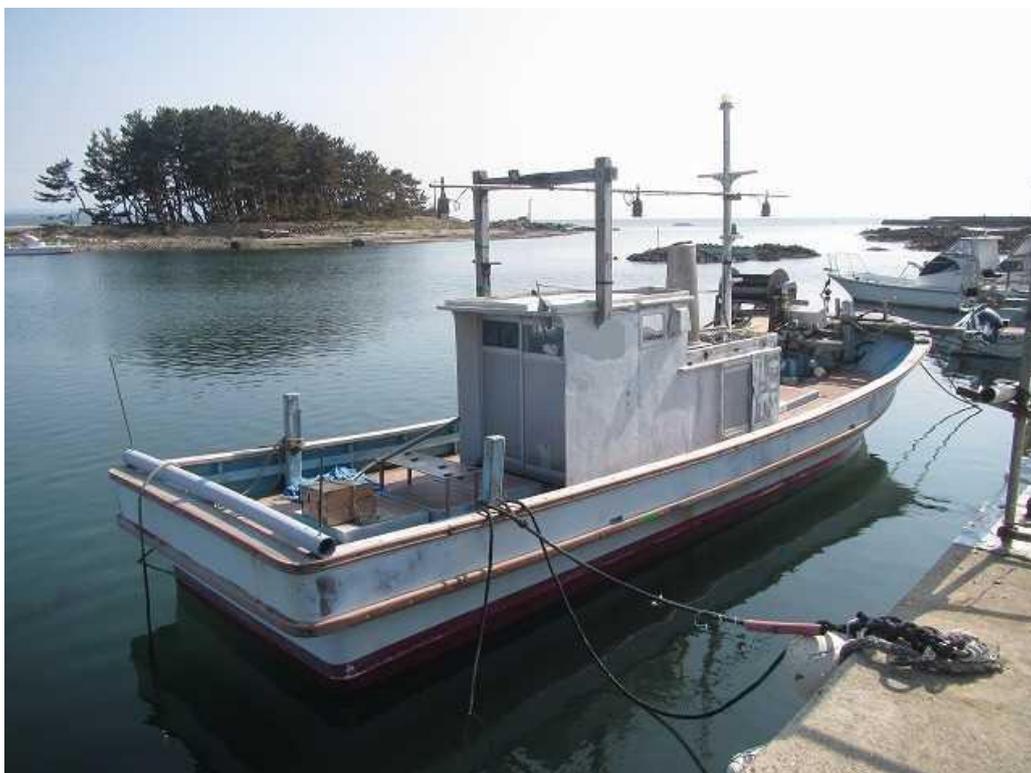
写真2 本船（船尾側）

<p>本船が発見された時、刺し網が投入されていて、刺し網の片端のボンデン旗竿が船尾のたつに引っ掛かって船上に残っていた。</p> <p>本船には、他船との衝突痕や損傷はなかった。</p> <p>船長は、発見された際、上着、ズボン及び靴下を着用し、防水式携帯電話を身に着けていたが、救命胴衣は着用しておらず、救命胴衣は操舵室に置かれていた。(写真4 救命胴衣(操舵室に残されていたもの) 参照)</p> <p>船長の家族によれば、本事故発生前に自宅を出ていく時の船長の健康状態は、ふだんと変わらず良好のようであった。</p> <p>僚船の船長は、本事故後、片端のボンデン旗竿が船上に引っ掛かって残っていたこと、航海灯及び作業灯が点灯していなかったことを聞いて、船長が、まだ明るい時間帯に刺し網を投入中に落水し、本船に戻ろうとしたが、戻ることができなかつたのではないかと思った。</p> <p>本船は、海面から舷縁までの高さが約80cmであった。</p> <p>本船は、縄ばしご等の舷外からの乗込み設備が備えられていなかった。</p>
<p>分析</p> <p>乗組員等の関与 船体・機関等の関与 気象・海象等の関与 判明した事項の解析</p>	<p>あり 不明 不明</p> <p>船長の死因は、溺水による短時間での窒息死であった。</p> <p>船長は、4日16時00分ごろ自宅を出た後、5日00時44分ごろ本船が海上保安庁の巡視艇により無人であることが確認され、医師により死亡推定時刻が4日17時00分ごろと検案されたことから、17時00分ごろ落水して短時間の間に溺死したものと推定される。</p> <p>本船は、無人の状態で見つかった際、刺し網が投入され、刺し網の片端のボンデン旗竿が船尾のたつに引っ掛かって船上に残っていたことから、船長が刺し網の投入中に落水した可能性があると考えられるが、船長が本事故で死亡しており、目撃者がおらず、落水した状況を明らかにすることはできなかった。</p> <p>船長は、本船に舷外からの乗込み設備が備えられていなかったこと、海面水温が約9℃であったこと、及び、医師による検案から、落水後、本船に戻ることができないうちに、短時間で発症したと推定される低体温症が影響を及ぼし、溺死した可能性があると考えられる。</p>
