船舶事故調査報告書

令和6年1月31日

運輸安全委員会（海事専門部会）議決

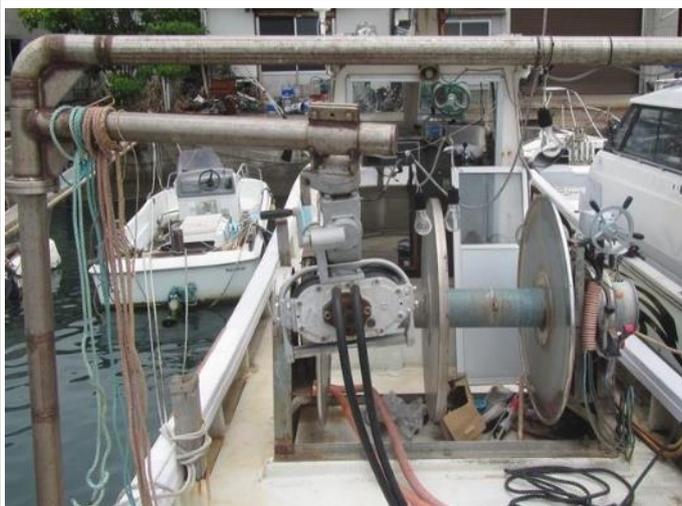
写真1 本件ローラの設置状況

<p>海象：海上 平穏、干潮時刻 11時24分（仮屋）</p>	11:30	21.7	2.7	南東	4.3	南東	12:00	22.5	2.2	南東	3.8	南東	12:30	24.2	4.2	南南東	6.7	南東	13:00	23.1	3.8	南南東	8.1	南東	13:30	23.4	4.5	南南東	8.7	南南東
11:30	21.7	2.7	南東	4.3	南東																										
12:00	22.5	2.2	南東	3.8	南東																										
12:30	24.2	4.2	南南東	6.7	南東																										
13:00	23.1	3.8	南南東	8.1	南東																										
13:30	23.4	4.5	南南東	8.7	南南東																										
事故の経過	<p>本船は、令和5年6月1日04時30分ごろ自宅を出た船長が1人で乗り組み、きす流し網漁の目的で仮屋漁港（森地区）の船だまりを出航した。</p> <p>本船と同じ漁業協同組合に所属する僚船の船長は、11時00分ごろ、仮屋漁港（森地区）へ帰航中、同漁港の東南東方沖で船首を北方に向けて操業中の本船及び本船の後部甲板で作業をしていた船長を目撃した。</p> <p>本船と同じ漁業協同組合に所属する船長の親族ほか3人の組合員は、漁獲物の競りが終わっても本船が帰港しなかったので不審に思い、本船の所在を確認しようと僚船に乗って出航したところ、13時10分ごろ、仮屋漁港（仮屋地区）の南東方約200m沖で漂泊している本船を発見し、本船に接舷した。</p> <p>船長の親族は、組合員1人と本船に移乗し、操舵室後方に設置された揚網ローラ（以下「本件ローラ」という。）の下で頭部を船尾方に向けて仰向けに倒れている船長を発見し、声を掛けても応答がなかったため漁業協同組合の担当者に携帯電話で救急車の手配を依頼し、本船を操船して13時20分ごろ仮屋漁港（森地区）に入航した。</p> <p>船長は、救急隊員によって13時52分ごろ社会死（医師の診断を仰ぐまでもなく、身体の状態から誰が見ても判断できる死）と判断され、医師による司法解剖の結果、死因が短時間での頸椎骨折による頸髄損傷、死亡推定時刻が11時30分ごろと検案された。</p> <p>（付図1 事故発生場所概略図、写真6 本船、写真7 本船（左舷側面） 参照）</p>																														
その他の事項	<p>本件ローラは、長さ約1.2m、幅約2mの台座の上に外径約1.2mのドラムが配置されており、主機により駆動される油圧ポンプで作動し、本件ローラの右舷側に設置された油圧操作バルブを約70cmのステンレス製操作レバーで押し引きして操作するもので、緊急停止装置は装備されていなかった。（図1、写真1～3参照）</p>

<p>込まれ事故の約7割が、漁具等の揚収中に発生していると記載されている。</p>
<p>分析</p> <p>乗組員等の関与 船体・機関等の関与 気象・海象等の関与 判明した事項の解析</p>	<p>不明 不明 不明</p> <p>船長の死因は、頸椎骨折による頸髄損傷であった。</p> <p>船長は、11時00分ごろ仮屋漁港（森地区）の東南東方沖で本船の後部甲板で作業をしているところを僚船の船長に目撃された後、13時10分ごろ仮屋漁港（仮屋地区）の南東方沖で本船が発見されたことから、この間において、本件ローラに巻き込まれたものと考えられる。</p> <p>船長は、ジャージのズボンが、身網の網目に腰ひもが絡んだ状態で身網と共に本件ローラに巻き取られた状態で発見されたことから、後部甲板で同ひもをカッパの下衣から露出した状態で揚網作業を行っていた際、同ひもが身網の網目に絡まり、身網と共に本件ローラに巻き込まれて頭部を打つなどして死亡した可能性が考えられるが、目撃者がおらず、発生状況を明らかにすることはできなかった。</p>
<p>原因</p>	<p>本事故は、本船が仮屋漁港東方沖において揚網作業中、船長が本件ローラに巻き込まれたことにより発生したものと考えられる。</p>
<p>再発防止策</p>	<p>今後の同種事故等の再発防止及び被害の軽減に役立つ事項として、次のことが考えられる。</p> <ul style="list-style-type: none"> ・ 小型漁船の乗組員は、揚網ローラを使用して揚網作業を行う際、網等に絡まるおそれのあるひもや細い帯が露出しないよう、カッパなどの作業衣を正しく身に着けること。 ・ 揚網ローラを装備する小型漁船の所有者は、ローラの緊急停止装置等を導入することが望ましい。

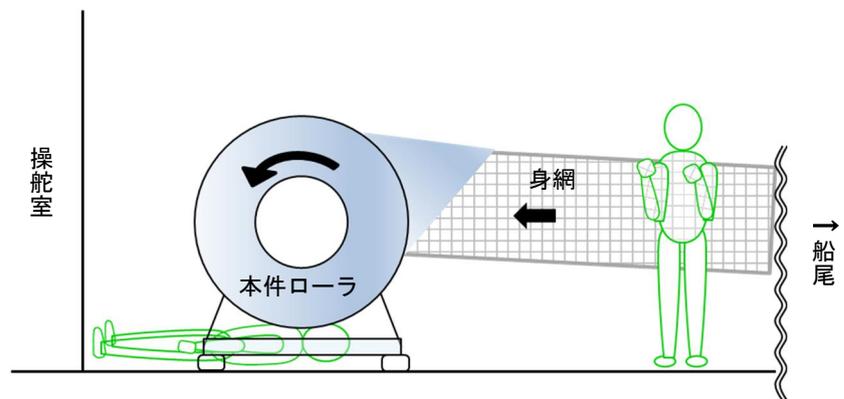
図3 漁獲作業（イメージ）及び発見時の状況

本船は、発見時、主機が停止しており、主機操作レバーのスロットルレバーが低速域、同クラッチレバーが中立の位置にあった。また、本件ローラは、流し網を全て巻き取って、同網の末端に取り付けられた発砲スチロール製の浮子が本件ローラに巻かれた流し網と台座との間に挟まり停まっていた。

船長は、発見時、着用していたカッパの下衣及びジャージのズボンがいずれも脱げていて、ジャージのズボンは、腰ひもが身網に絡んだ状態で、身網と共に本件ローラのドラムに巻き取られていた。

船長の親族は、船長が、ジャージのズボンの腰ひもがカッパの下衣から露出した状態で揚網作業を行い、同ひもが揚網中の身網の網目に絡まり、身網と共に本件ローラに巻き込まれて頭部を打ったのかもしれないと本事故後に思った。
