船舶事故調査報告書

| 事故種類 | 衝突 |
| 発生日時 | 令和5年1月8日 07時30分ごろ |
| 発生場所 | 広島県呉市豊島西方沖 蒲刈荷島灯台から真方位169° 1.6海里（M）付近 （概位 北緯34° 10.0′ 東経132° 46.1′） |

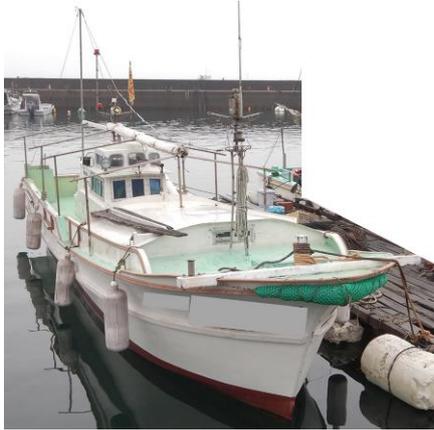
| 事故の経過 | <p>A船は、船長Aが1人で乗り組み、知人1人を乗せ、釣りの目的で、令和5年1月8日07時00分ごろ呉市尾久比島南方沖の釣り場に向けて広島県東広島市安芸津港を出港した。</p> <p>A船は、船長Aが、操舵区画の後方に立って手動操舵により操船に当たり、船首方の死角を補うように体を左右に移動して見張りを行いながら、約18knの速力（対地速力、以下同じ。）で、呉市上蒲刈島と豊島の間の水道を南南西進した。（写真1、図1参照）</p> |
| | <p>写真1 A船（本事故後、係留中）</p> |

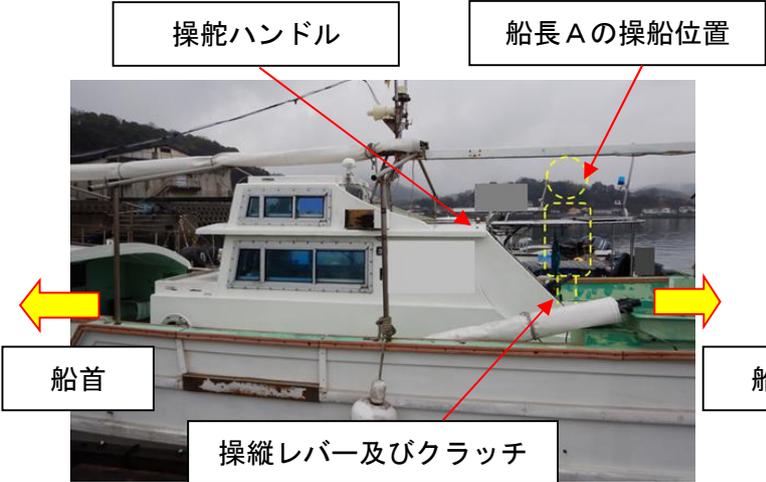
| | <p>図1 操船時の船長の位置</p> <p>船長Aは、豊島大橋の下を通過して、豊島南西岸まで見通せるよう</p> |

| <p>その他の事項</p> | <p>A船は、船体の形状及び船長Aの操船位置を勘案すると、航行時、船長Aが、操舵区画の後方で操船を行う際、正船首左右約9°に死角を生じていた。</p> <p>船長Aは、本事故発生場所付近を何回も航行したことがあり、日頃は、豊島西岸付近に釣り船が、呉市二窓島^{ふたまど}北方沖に漁船があるので速力を落として航行していたが、本事故当時は、どこにも他船が見当たらず、B船にも気付かなかったので、速力を落とさずに航行していた。</p> <p>船長Aは、豊島南方沖に向けて左舵を取る前に左舷船首方を見た際、いつも釣り船などがいた陸岸付近に意識を向けていたので、陸岸から離れて沖合にいたB船に気付くことができなかつたのではと本事故後に思った。</p> <p>GPS記録によれば、A船が豊島大橋の下を通過した時の針路は真方位約199°で、その場所から本事故発生場所は、方位が真方位約186°であり、正船首左約13°(死角外)であった。</p> <p>船長Bは、日頃から潮上りを行う際は、周囲を確認していたが、漂泊して釣りを行う際は、いつも航行中の他船がB船を避けて航行していたので、本事故時も、他船がB船を避けてくれるものと思って釣りに意識を向けていた。</p> <p>船長Bは、何度か潮上りを行っており、本事故前、最後の潮上りを行う前に周囲を確認した際には、他船を認めなかつた。</p> |
| <p>分析</p> <p>乗組員等の関与</p> <p>船体・機関等の関与</p> <p>気象・海象等の関与</p> <p>判明した事項の解析</p> | <p>A あり、B あり</p> <p>A あり、B なし</p> <p>A なし、B なし</p> <p>A船は、豊島西方沖において、船首が浮上して正船首左右約9°に死角を生じる状態で、約18knの速力で南南西進から緩やかに左転しながら航行中、船長Aが、左舵を取る前に左舷船首方を確認して他船が見当たらなかつたので、船首方に他船がいないと思い、航行を続けたことから、死角内に入ったB船に接近していることに気付かず、B船と衝突したものと考えられる。</p> <p>船長Aは、豊島南方沖に向かおうとして左舵を取る前に左舷船首方を確認した際、B船が正船首左約13°付近にいたものの、いつも釣り船などがいた陸岸付近に意識を向けていたことから、陸岸から離れて沖合にいたB船に気付くことができなかつた可能性があると考えら</p> |

| 再発防止策 | <p>今後の同種事故等の再発防止及び被害の軽減に役立つ事項として、次のことが考えられる。</p> <ul style="list-style-type: none"> ・ 船長は、船首浮上により死角を生じる状態で航行中、転舵するときには、周囲に他船が認められなくても、視界が制限されていることを十分に考慮し、死角になる進行方向を慎重に確認してから転舵すること。 ・ 船長は、水道など湾曲した陸岸の近くを航行する際は、陸岸の陰になり遠方から見えない船舶がいることを考慮し、適切な速力で接近すること。 ・ 船長は、漂流中、釣りなどに意識を向けることなく、常時、適切に見張りを行うこと。 |

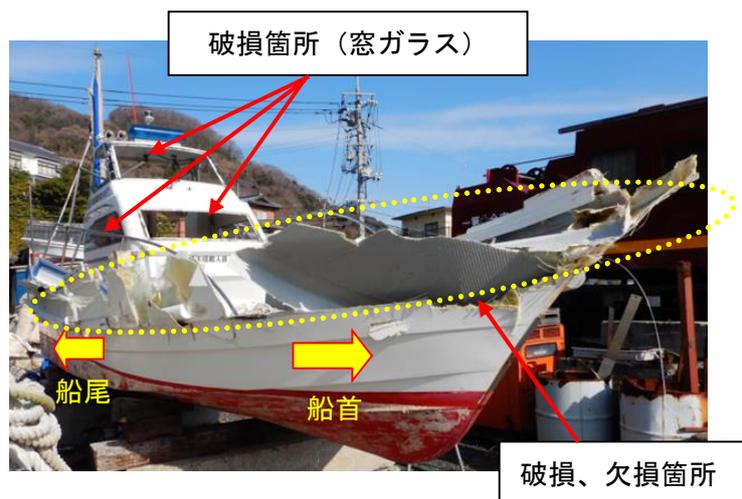
| 損傷 | A 船首部船底に破損 B 船首部から右舷中央部外板の破損及び欠損、操舵区画窓ガラスの破損等 |

B船は、船長Bが船尾部で、同乗者Bが船首部で共に右舷方を向いて立って釣りを始め、しばらくして、船長Bが、ふと前方を見たところ、右舷方至近に向かってくるA船に気付き、同乗者Bに逃げるように大声で叫んで自分が海に飛び込んだ後、A船の船首がB船右舷船首部から中央部に乗り上げるように衝突した。（写真2参照）

写真2 B船の損傷状況

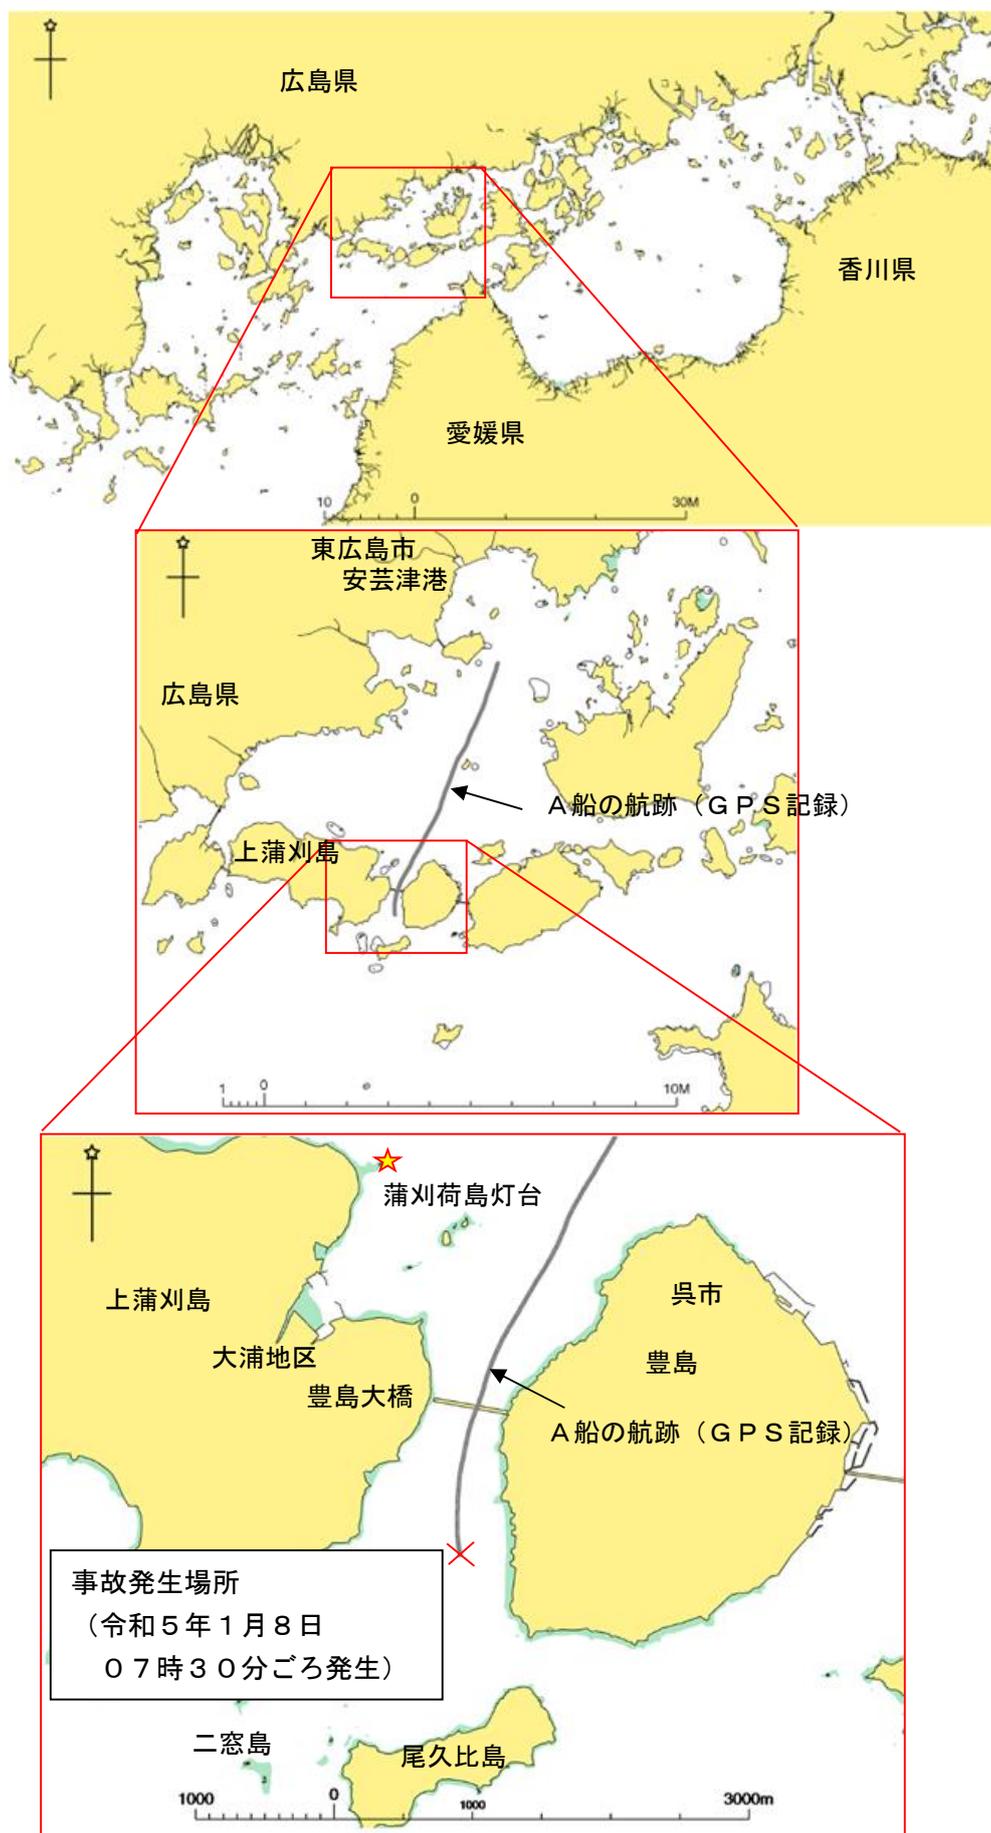
付図1 事故発生経過概略図

| | <p>の岸壁に着岸後、同乗者Bが、救急車で市内の病院に搬送された。</p> <p>同乗者Bは、医師により、09時28分ごろ死亡が確認され、死因が左大腿不全切断と検案された。</p> <p>(付図1 事故発生経過概略図、付表1 A船のGPS記録(抜粋)参照)</p> |

| 原因 | <p>本事故は、豊島西方沖において、A船が、船首が浮上して正船首左右約9°に死角を生じる状態で、約18knの速力で南南西進から緩やかに左転しながら航行中、B船が、船首を西方に向けて漂流中、船長Aが、左舵を取る前に左舷船首方を確認して他船が見当たらなかったため、船首方に他船がないと思い、航行を続け、また、船長Bが、航行中の他船が漂流船を避けてくれるものと思い、釣りに意識を向けて漂流を続けたため、両船が衝突したものと考えられる。</p> |
