## 船舶事故調査報告書

事故種類	衝突（ドルフィン）
発生日時	令和5年7月23日 15時25分ごろ
発生場所	香川県小豆島町坂手港 <small>おおかどはな</small> 大角鼻灯台から真方位327° 1.6海里付近 （概位 北緯34° 27.3′ 東経134° 19.2′）
事故の概要	旅客フェリーあおいは、離岸操船中、ドルフィンに衝突した。 あおいは、右舷船尾部外板に凹損を伴う擦過傷を生じ、また、ドルフィンには、海側コンクリートに欠損等を生じた。
事故調査の経過	令和5年7月24日、本事故の調査を担当する主管調査官（広島事務所）ほか1人の地方事故調査官を指名した。 原因関係者から意見聴取を行った。
事実情報 船種船名、総トン数 船舶番号、船舶所有者等 L×B×D、船質 機関、出力、進水等	旅客フェリー あおい、5,110トン 144289、ジャンボフェリー株式会社（船舶管理人、A社）、 加藤汽船株式会社 131.76m×21.00m×7.35m、鋼 ディーゼル機関、6,610kW、令和4年5月28日
乗組員等に関する情報	船長 51歳 三級海技士（航海） 免許年月日 平成8年11月20日 免状交付年月日 令和3年1月28日 免状有効期間満了日 令和8年3月6日 航海士A 44歳 三級海技士（航海） 免許年月日 平成30年5月28日 免状交付年月日 令和5年5月26日 免状有効期間満了日 令和10年5月27日
死傷者等	なし
損傷	本船 右舷船尾部外板に凹損を伴う擦過傷 ドルフィン 海側コンクリートに欠損、ドルフィンに向かう連絡橋の曲損等
気象・海象	気象：天気 晴れ、風向 北東、風速 約2m/s、視界 良好 海象：海上 平穏、潮汐 下げ潮の初期

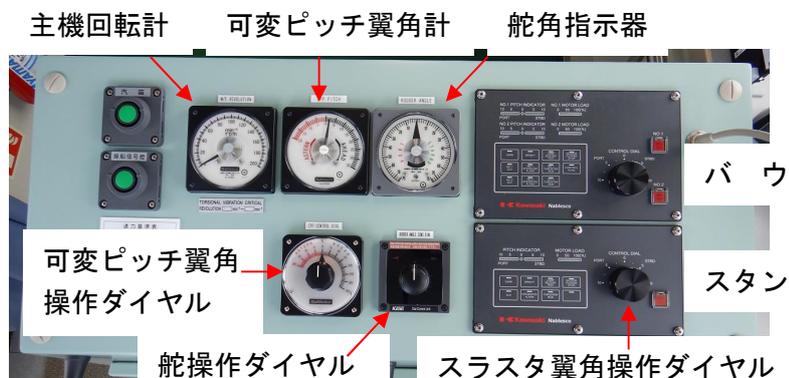
写真1 右舷ウイングに設置された操作盤

船長は、船橋右舷ウイングに設置された主機の可変ピッチの翼角、舵、バウ及びスタンスラストの翼角を操作できる操作盤を使用して離岸操船に当たり、船首が西方を向いた状態から機関を極微速力前進にかけ、前進行きあしがついたところで機関を中立運転とし、バウスラストを左に取り、右舷船尾端を岸壁から僅かに離れた状態で、ゆっくり前進した。（写真1参照）

<p>いこと。</p> <ul style="list-style-type: none"><li>・ 船長は、ウイングに設置された操作盤で操船する場合、操船を補助する航海士を配置し、主機、舵及びスラストの状況や、岸壁との距離などを確認及び報告させることが望ましい。</li></ul>
--	---

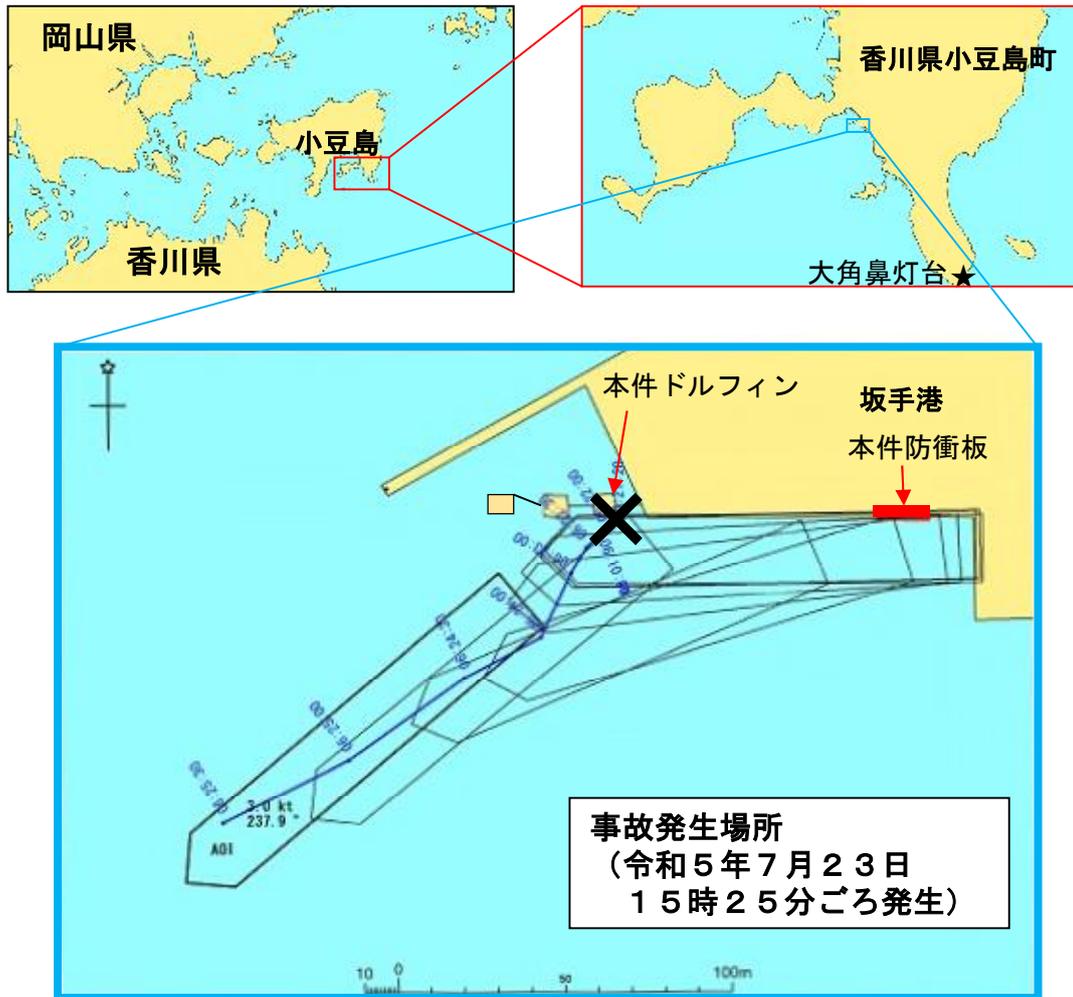
付図1 本事故発生時の航行経路図

<p>ないまま、15時25分ごろ、本船は、本件岸壁の延長線上に3個設置されたドルフィンのうち、最も本件岸壁寄りに設置されたドルフィン（以下「本件ドルフィン」という。）に右舷船尾端が衝突した。</p> <p>船長は、付近海域に錨泊してA社運航管理者に状況報告と118番通報したのち、阪神港神戸第1区に向かった。</p> <p>（付図1 本事故発生時の航行経路図、付図2 本事故発生前日の航行経路図（ふだんの離岸状況）、付表1 本船のAIS記録（抜粋）、写真2 本船、写真3 本船の損傷状況（右舷船尾部） 写真4 本件ドルフィンの損傷状況 写真5 本件ドルフィンに向かう連絡橋の損傷状況 参照）</p>
<p>その他の事項</p>	<p>船長は、平成8年に瀬戸内海を運航する他の旅客フェリー会社に入社し、同社で船長兼一等航海士職をとったのち、平成26年11月A社に三等航海士兼二等航海士兼一等航海士として入社した。</p> <p>船長は、平成27年4月に二等航海士兼一等航海士兼船長に昇格したのち、乗船中はほとんど船長職をとっており、令和4年10月に本船が就航してからは、本船専属の船長として乗船していた。</p> <p>船長は、船長職をとるに先立ち、前任の船長から、主機、舵及びスラストを使用し、船首と共に船尾も岸壁から離し、ゆっくり左回頭しながら前進する離岸方法に加え、風により船体が岸壁から離れにくいときの離岸方法として本件離岸方法を教わり、他の船長の離岸方法を知っていたものの、本件離岸方法の方が容易に思え、ふだんから本件離岸方法を採用していた。</p> <p>船長は、機関を微速力前進にかけた際、ふだんどおり右舵を取ったと思っていたが、本事故後、本船のAIS記録の航跡を見て、右舵を取って機関を前進にかけると船尾が本件岸壁から離れるはずなので、離岸操船中に確認しなければならない周囲の状況などに注意が向いていて、右舵を取ることを失念したのかもしれないと思った。</p> <p>機関長は、船橋右舷側のエンジンテレグラフの後方に立ち、エンジンテレグラフの横にあるエンジンモニタの監視に当たり、船長が船橋右舷ウイングでの操船を終えたのちは、エンジンテレグラフの操作に当たる予定であった。</p> <p>船橋配置の操舵手は、船橋中央と左舷側を行き来し、船長の死角となる方向の見張り等に当たり、船長が船橋右舷ウイングでの操船を終えたのちは、操舵に当たる予定であった。</p> <p>船長は、舵の操作ダイヤルの状態や、舵角指示器の表示を確認していなかった。</p> <p>船長以外の船橋配置の乗組員は、右舷船尾端と本件岸壁との距離を確認することができず、また、船橋内の舵角指示器の表示を確認していなかった。</p> <p>本件防衝板は、本件岸壁の東端から西方に約14mのところから約</p>

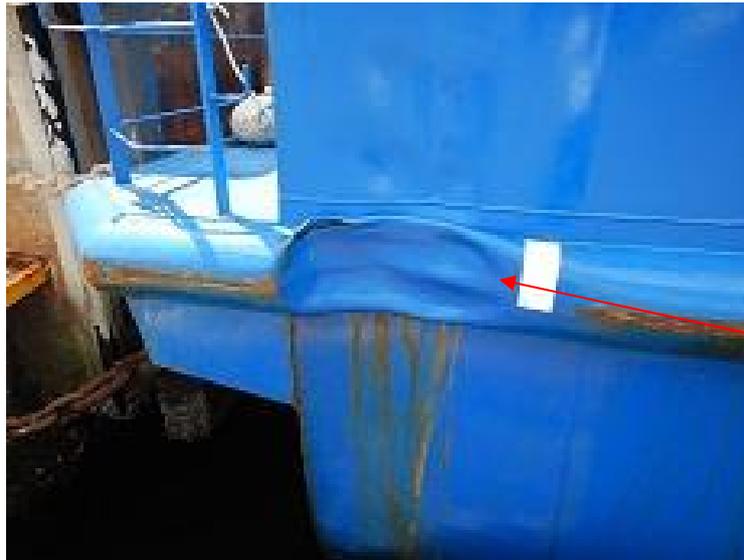
写真3 本船の損傷状況（右舷船尾部）

損傷箇所

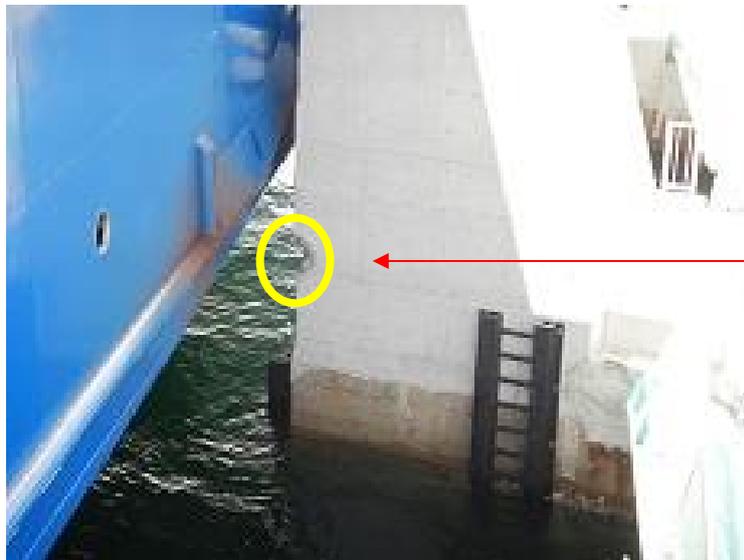
写真4 本件ドルフィンの損傷状況

損傷箇所
