船舶事故調査報告書

事故種類	衝突（橋脚）
発生日時	令和5年3月12日 06時40分ごろ
発生場所	大分県国東市安岐漁港東方沖 国東港古市C防波堤東灯台から真方位177° 2.4海里（M）付近 （概位 北緯33° 27.8′ 東経131° 44.2′）
事故の概要	漁船新護丸は、東南東進中、進入灯橋梁の橋脚に衝突した。 新護丸は、船長が負傷し、船首部に圧壊等を生じた。
事故調査の経過	令和5年4月10日、本事故の調査を担当する主管調査官（門司事務所）ほか1人の地方事故調査官を指名した。 原因関係者から意見聴取を行った。
事実情報 船種船名、総トン数 船舶番号、船舶所有者等 L×B×D、船質 機関、出力、進水等	漁船 新護丸、3.8トン OT3-27037（漁船登録番号）、個人所有 9.25m（Lr）×2.33m×0.81m、FRP ディーゼル機関、242.7kW、昭和54年2月10日 第294-26191号（船舶検査済票の番号）
乗組員等に関する情報	船長 62歳 一級小型船舶操縦士・特殊小型船舶操縦士・特定 免許登録日 昭和62年6月18日 免許証交付日 令和3年11月15日 （令和9年6月17日まで有効）
死傷者等	重傷 1人（船長）
損傷	本船 船首部に圧壊等 進入灯橋梁 橋脚に擦過傷等
気象・海象	気象：天気 晴れ、風向 北西、風力 1、視界 良好 海象：海上 平穏、潮汐 上げ潮の初期 日出時刻：06時29分ごろ
事故の経過	本船は、船長ほか甲板員1人が乗り組み、流し網漁の目的で、令和5年3月12日06時30分ごろ伊予灘西航路第2号灯浮標東方沖の漁場に向けて安岐漁港を出航した。 船長は、操舵区画後部に設置した板の上の右舷側に立ち、左手で舵輪を持って操船し、甲板員は同板左舷側に船尾方を向いて腰を掛け、

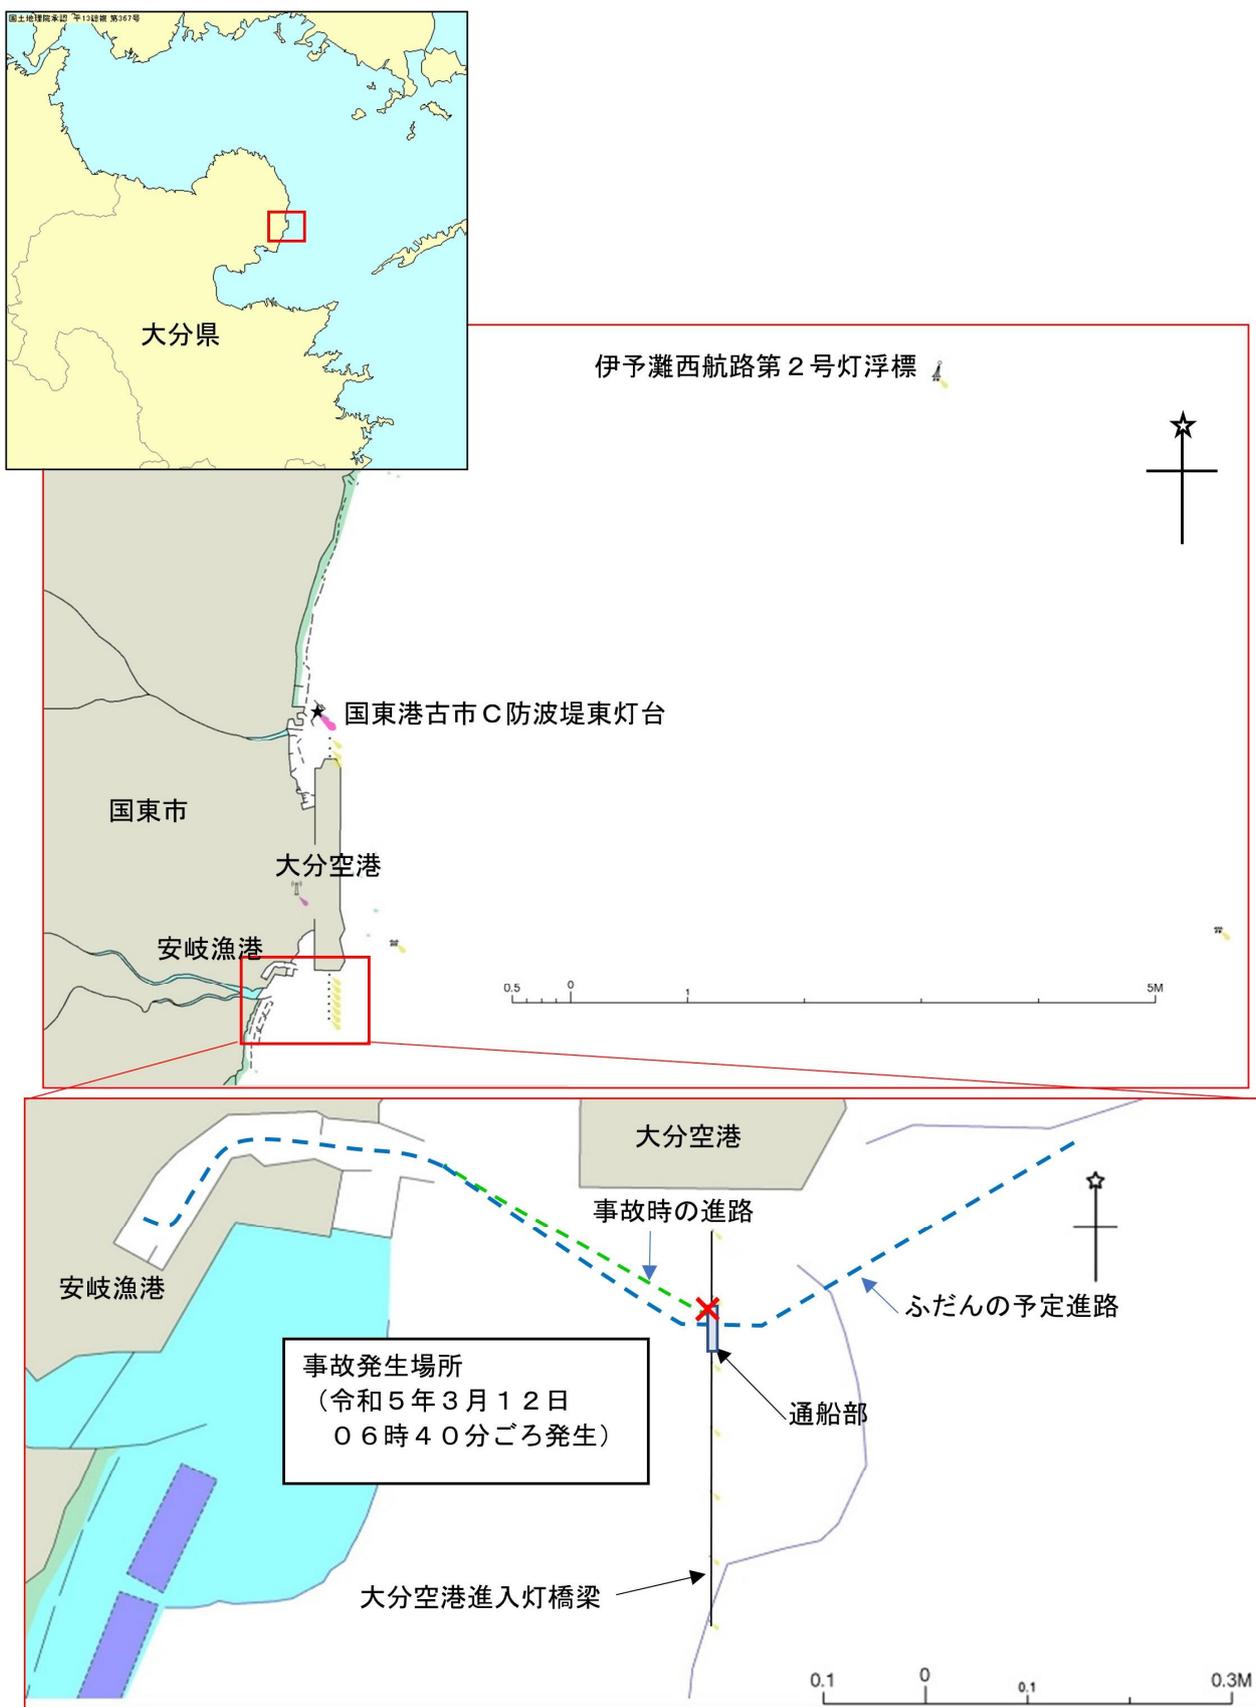
付図1 事故発生経過概略図

<p>手動操舵により約4.9ノットの対地速力で本船を東南東進させた。</p> <p>本船は、大分空港進入灯橋梁の一部に設けられた通船部の中央付近に向かう予定で東南東進中、船長がいつしか居眠りに陥り、06時40分ごろ大分空港進入灯橋梁の通船部北側橋脚（以下「本件橋脚」という。）に衝突した。</p> <p>本船は、衝突の衝撃で一旦後退した後、機関が前進となっていたので、再度本件橋脚に衝突した。</p> <p>船長は、一度目の衝撃で舵輪や回転窓に腹部と顔をぶつけて後ろへ転倒し、二度目の衝撃を受けて、本件橋脚に衝突したことを認識し、前進となっていた機関を中立とした。</p> <p>甲板員は、船長が顔面から出血しているのを認め、操船して安岐漁港に帰航しながら119番通報して救急車を依頼し、船長は、安岐漁港に到着した救急車で国東市内の病院へ搬送された後、ドクターヘリで大分市内の病院へ搬送され、外傷性腓損傷、左胃動脈断裂等と診断された。</p> <p>（付図1 事故発生経過概略図、写真1 大分空港進入灯橋梁及び通船部（拡大）、写真2 本船 参照）</p>
<p>その他の事項</p>	<p>大分空港進入灯橋梁は、大分空港南方の海上に設置された南北に延びる構造物で、一部の橋脚の間に船舶が通航できる幅約60mの通船部が設けられ、通船部の南北両側の橋脚は、上部が赤色、水面付近が黄色の着色がなされていた。</p> <p>船長は、40年以上同じ海域で操業経験があり、現在の大分空港進入灯橋梁が完成した約5年前から通船部を通航して漁場へ向かっており、ふだん、安岐漁港港口を出た辺りで船首を通船部中央付近に向けて適宜当て舵を取りながら航行し、通船部手前で左転して橋梁に対してほぼ直角に通船部を通航していた。</p> <p>本事故発生当時、本船の周囲に他船はいなかった。</p> <p>船長は、3月5日から10日昼間まで操業し、依頼を受けて10日夜間から明け方まで警戒船業務を行い、11日は休漁日で畑仕事を行っていた。</p> <p>船長は、出航時は眠気を感じていなかったが、3月5日から11日まで休日なしで仕事をして疲れが出て、また、慣れた海域で、事故当時、周囲に他船がいなかったのが気が緩み、安岐漁港港口を出て通船部に向かう辺りで居眠りに陥ってしまったのかもしれないと本事故後に思った。</p>
