船舶事故調査報告書

事故種類	乗揚
発生日時	令和4年9月23日 02時25分ごろ
発生場所	宮崎県日南市鵜戸埼北岸 鵜戸埼灯台から真方位327° 870m付近 （概位 北緯31° 39.1′ 東経 131° 27.8′）
事故の概要	漁船第五十八開洋丸は、南南西進中、岩場に乗り揚げた。 第五十八開洋丸は、船底外板の擦過傷等を生じた。
事故調査の経過	令和4年10月3日、本事故の調査を担当する主管調査官（門司事務所）ほか1人の地方事故調査官を指名した。 原因関係者から意見聴取を行った。
事実情報 船種船名、総トン数 船舶番号、船舶所有者等 L×B×D、船質 機関、出力、進水等	漁船 第五十八開洋丸、344トン 132085、有限会社開洋水産（A社） 56.40m×8.50m×3.84m、鋼 ディーゼル機関、735kW、平成4年1月
乗組員等に関する情報	船長 50歳 三級海技士（航海） 免許年月日 平成5年5月19日 免状交付年月日 平成30年1月23日 免状有効期間満了日 令和5年1月22日
死傷者等	なし
損傷	中央部から船尾部にかけての船底外板に擦過傷、プロペラに曲損
気象・海象	気象：天気 晴れ、風向 南東、風力 2、視界 良好 海象：海上 平穏、潮汐 上げ潮の中央期
事故の経過	本船は、活魚運搬船であり、船長ほか4人が乗り組み、養殖魚の積込みの目的で、令和4年9月22日16時30分ごろ、鹿児島県始良市の養殖区画に向け、愛媛県宇和島市宇和島港を出港した。（写真1参照）

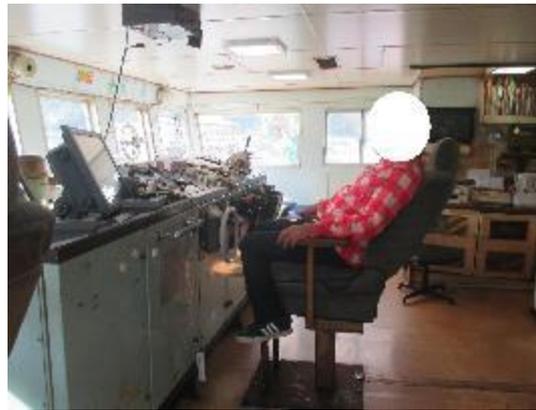
写真2 船長の船橋当直姿勢(再現)

船長は、操舵室中央の舵輪前にある背もたれ肘付きの椅子に腰を掛け、レーダー及びGPSプロッターを作動させ、宮崎県宮崎市戸崎鼻東方沖で南方に向けて変針するつもりで、約12ノットの対地速力で自動操舵により本船を南南西進させた。(写真2参照)

船長は、宮崎県宮崎市宮崎港北方のリゾート施設の街明かりを右舷方に見て通過した後、海上が平穏で、周囲に航行の支障となる船舶が見当たらず、椅子に腰を掛けたまま船橋当直を続けていたところ、いつしか居眠りに陥った。

<p>その他の事項</p>	<p>本船の喫水は、船首約1.0m、船尾約4.5mであった。</p> <p>船長は、21日から22日の昼にかけて、親族の通夜及び葬儀に参列した後、夕方に出港しており、十分な睡眠がとれておらず、本事故当時、疲労が蓄積し、睡眠不足の状態であった。</p> <p>本船は、操舵室中央後部に、前方の移動物体を感知するように、第2種船橋航海当直警報装置（以下「本件警報装置」という。）が設置されていた。</p> <p>船長は、本件警報装置を作動させると、手を上げるなど体の動きを感知させて警報のタイマーをリセットしなければならず、また、タイマー時間が経過すると吹鳴する警報音がうるさく感じるので、本事故当時、同装置を作動させていなかった。</p> <p>船員法施行規則（昭和22年運輸省令第23号）第3条の18では、船橋航海当直警報装置を備える船舶の船長は、当該船舶の航行中は、同装置を常時作動させておかなければならないと規定されている。</p> <p>海上保安庁が居眠り海難防止を目的として発行しているリーフレット「居眠り海難防止運動実施中」には、次の旨の記載がある。</p> <p>(1) 居眠り運航誘発主要因</p> <ul style="list-style-type: none"> ① 自動操舵の使用 ② 1人での船橋当直 ③ 腰掛け等の安楽姿勢 ④ 深夜帯、穏やかな天候 ⑤ 疲労を蓄積させる運航計画 <p>(2) 眠気防止に有効なこと</p> <ul style="list-style-type: none"> ① 体操の実施 ② コーヒーの摂取 ③ 立った姿勢による船橋当直 ④ 外気に当たること
<p>分析</p> <p>乗組員等の関与 船体・機関等の関与 気象・海象等の関与 判明した事項の解析</p>	<p>あり</p> <p>あり</p> <p>なし</p> <p>本船は、鵜戸埼北北東方沖を自動操舵により南南西進中、単独で船橋当直中の船長が、居眠りに陥り、変針予定場所を通過して鵜戸埼北岸に向けて航行を続けたことから、鵜戸埼北岸の岩場に乗り揚げたものと推定される。</p> <p>船長は、海上が平穏で、周囲に航行の支障となる船舶が見当たらなかったことにより気が緩み、また、疲労が蓄積して睡眠不足の状態で椅子に腰を掛けた姿勢のまま船橋当直を続けたことから、覚醒水準が低下し、居眠りに陥ったものと考えられる。</p>

<p>本船は、本件警報装置が作動していなかったことから、船長が、居眠りに陥ったまま変針予定場所を通過したことに気付かず、鵜戸埼北岸に向けて航行を続けたものと考えられる。</p> <p>船長は、手を上げるなど体の動きを感知させて警報のタイマーをリセットしなければいけないこと及びタイマー時間が経過すると吹鳴する警報音がうるさく感じることから、本件警報装置を作動させていなかったものと考えられる。</p>
原因	<p>本事故は、夜間、本船が、鵜戸埼北北東方沖を本件警報装置が作動していない状態で自動操舵により南南西進中、単独で船橋当直中の船長が、居眠りに陥り、変針予定場所を通過して鵜戸埼北岸に向けて航行を続けたため、鵜戸埼北岸の岩場に乗り揚げたものと推定される。</p>
再発防止策	<p>今後の同種事故等の再発防止に役立つ事項として、次のことが考えられる。</p> <ul style="list-style-type: none"> ・ 船橋当直者は、疲労が蓄積し、睡眠不足の状態では単独の当直につく場合、居眠りに陥る危険性を考慮し、同じ姿勢を続けることなく、椅子から立ち上がって船橋当直に当たったり、身体を動かしたり、外気に当たったりするなどして、眠気を払拭すること。また、眠気を払拭できない場合は、他の乗組員と2人で船橋当直についたり、交替したりすること。 ・ 船橋航海当直警報装置を設置している船舶の船長は、同装置を常時作動させ、同装置の警報タイマーを適切な時間に設定した上で、タイマーのリセット動作を適切に行うこと。

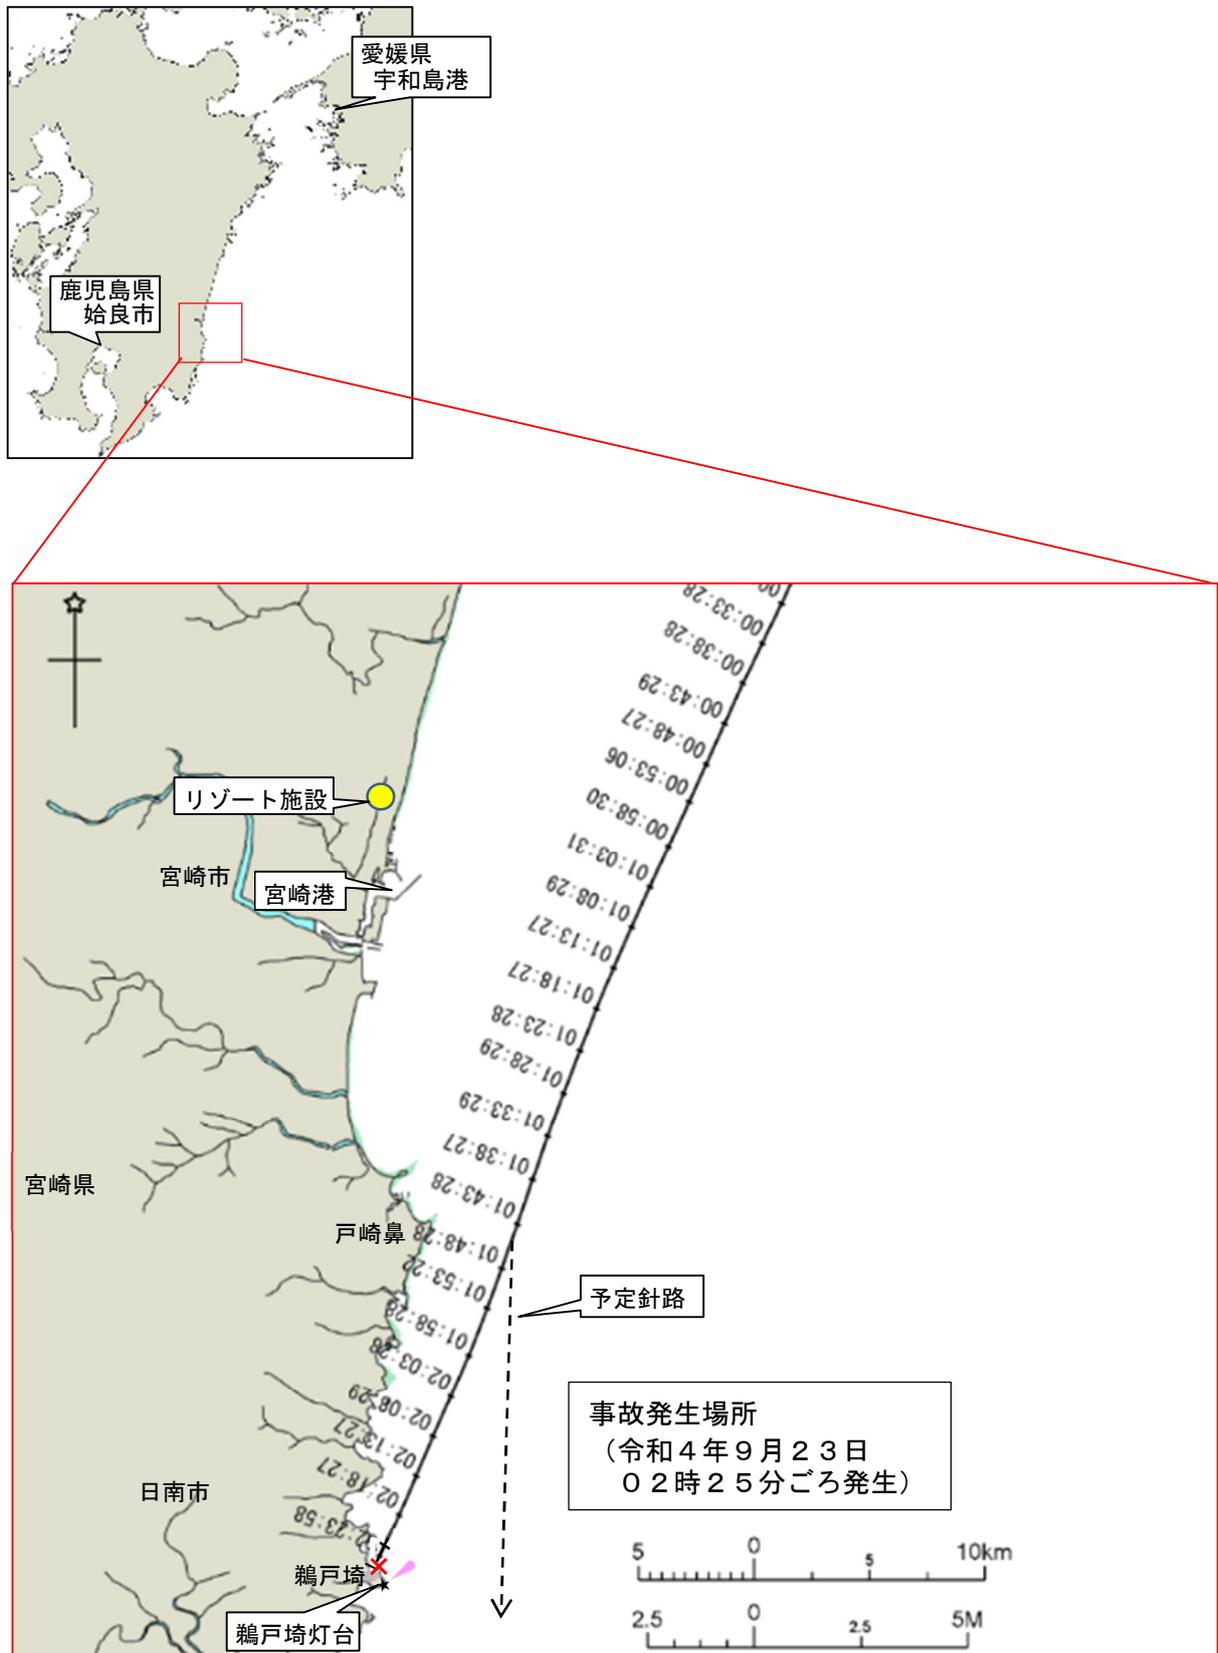
付図1 航行経路図

本船は、戸崎鼻東方沖の変針予定場所を通過し、同じ針路で南南西進を続け、02時25分ごろ鶴戸崎北岸の岩場に乗り揚げた。
