船舶事故調査報告書

事故種類	衝突（標識灯）
発生日時	令和4年10月27日 03時30分ごろ
発生場所	山口県萩市九島北東方沖 虎ヶ埼灯台から真方位189° 1,390m付近 （概位 北緯34° 26.9′ 東経131° 23.7′）
事故の概要	貨物船わかしおは、南東進中、標識灯に衝突した。 わかしおは、船長及び甲板員1人が負傷し、船首船底部外板に破口を生じ、また、標識灯は、標識本体と基部との接続部に曲損を生じた。
事故調査の経過	令和4年11月9日、本事故の調査を担当する主管調査官（門司事務所）ほか1人の地方事故調査官を指名した。 原因関係者から意見聴取を行った。
事実情報 船種船名、総トン数 船舶番号、船舶所有者等 L×B×D、船質 機関、出力、進水等	貨物船 わかしお、13トン 291-34593山口、山口県漁業協同組合 15.92m (Lr) × 3.43m × 1.29m、FRP ディーゼル機関、585kW、昭和60年9月
乗組員等に関する情報	船長 67歳 一級小型船舶操縦士・特殊小型船舶操縦士・特定 免許登録日 昭和53年12月15日 免許証交付日 令和4年9月13日 （令和10年1月24日まで有効） 甲板員52歳 一級小型船舶操縦士 免許登録日 令和3年1月22日 免許証交付日 令和3年1月22日 （令和8年1月21日まで有効）
死傷者等	重傷 1人（船長）、軽傷 1人（甲板員）
損傷	本船 船首船底部外板に破口 標識灯 標識本体と基部との接続部に曲損
気象・海象	気象：天気 晴れ、風向 南南東、風速 約4m/s、視界 良好 海象：海上 平穏 日出時刻：06時30分ごろ

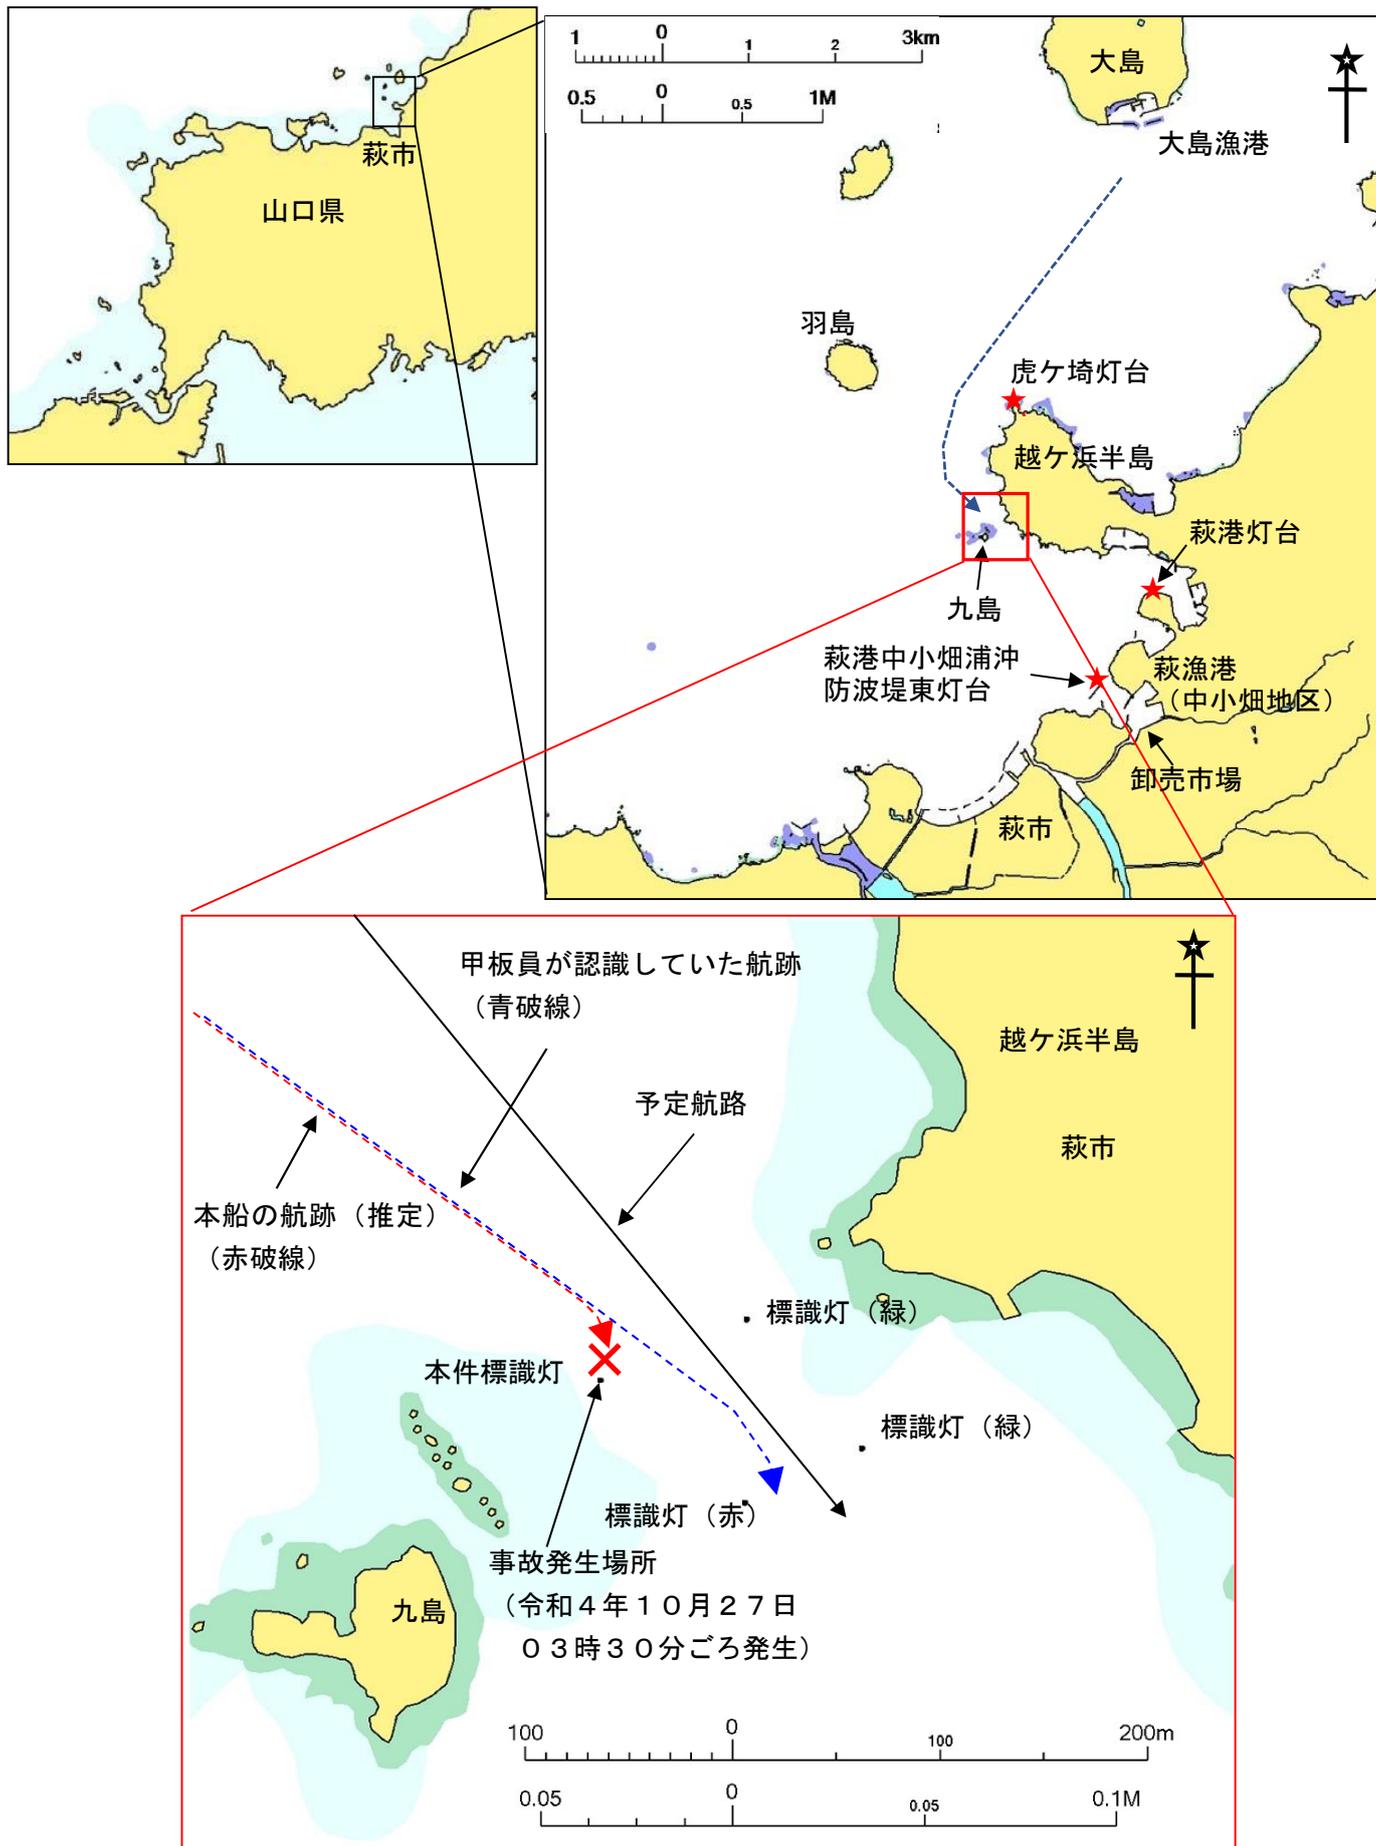
付図1 事故発生経過概略図

<p>月出時刻：０８時１２分ごろ</p>
<p>事故の経過</p>	<p>本船は、専ら漁獲物の運搬の用に供する貨物船で、船長及び甲板員１人が乗り組み、所属漁業協同組合の漁獲物約８０kgを積載し、令和４年１０月２７日０３時１０分ごろ、山口県萩市萩漁港（中小畑地区）^{なかもた}所在の萩地方卸売市場（以下「卸売市場」という。）に向けて、萩市大島漁港を出港した。</p> <p>船長は、大島漁港の南方沖で、操船を甲板員に引き継ぎ、甲板員が、舵輪を左手で保持し、操舵室の中央から右舷寄りに立って、レーダーを使用しながら手動で操船に当たり、自身は甲板員の左側に立って、甲板員の操船指導及び見張りに当たっていた。</p> <p>甲板員は、萩市越ヶ浜半島と同市羽島との間の水道を通過後、越ヶ浜半島と九島との間の水路（以下「本件水路」という。）中央部に向けて左転した。</p> <p>本件水路は、浅所域であるものの、小型船舶であれば一部航行可能となっており、可航域を示す目的で設置された柱高約２mの標識灯４個（右舷標識及び左舷標識が各２個）により、約７０mの可航幅があった。</p> <p>甲板員は、本件水路中央部に船首を向けた際、予定していたいつもの航路（以下「予定航路」という。）より本船が西側に寄っており、本件水路内の４つの標識灯のうち、右舷船首方に見える２つの右舷標識の赤色灯が、萩港灯台（灯質 単明暗白光 明６秒暗２秒 分弧赤光 光達距離１２M）及び萩港中小畑浦沖防波堤東灯台（灯質 群閃赤光 毎６秒に２閃光 光達距離３M）の赤い灯火と重なり、見分けにくくなっていたので、主に左舷船首方に見える左舷標識の緑色灯を頼りに本件水路に向かった。</p> <p>甲板員は、その後、右舷標識の赤色灯が２つとも見えなくなったので、本件水路を通過し終えたと思い、目的地である萩漁港（中小畑地区）に向ける目的で僅かに右転したところ、０３時３０分ごろ、本件水路内の４つの標識灯のうち、北西側の標識灯（以下「本件標識灯」という。）の基部に、本船の船首船底部が衝突した。</p> <p>甲板員は、衝突の衝撃で、操舵室前面の窓枠に頭部を強打し、船長は操舵室前面の操船台に左腕を強打し、本船は船首船底部外板に破口を生じた。</p> <p>本船は、衝突後間もなく通り掛かった漁船（以下「漁船Ａ」という。）に救助を求め、漁船Ａにえい航されて萩漁港（中小畑地区）に入港し、船長及び甲板員は、漁船Ａから連絡を受けた卸売市場職員が要請して待機していた救急車により病院に搬送され、船長が左前腕骨折と頸椎捻挫、甲板員が頭部切創とそれぞれ診断された。</p> <p>（付図１ 事故発生経過概略図、写真１ 本船（修理後）、写真２ 本船の損傷状況、写真３ 本件水路の状況 参照）</p>

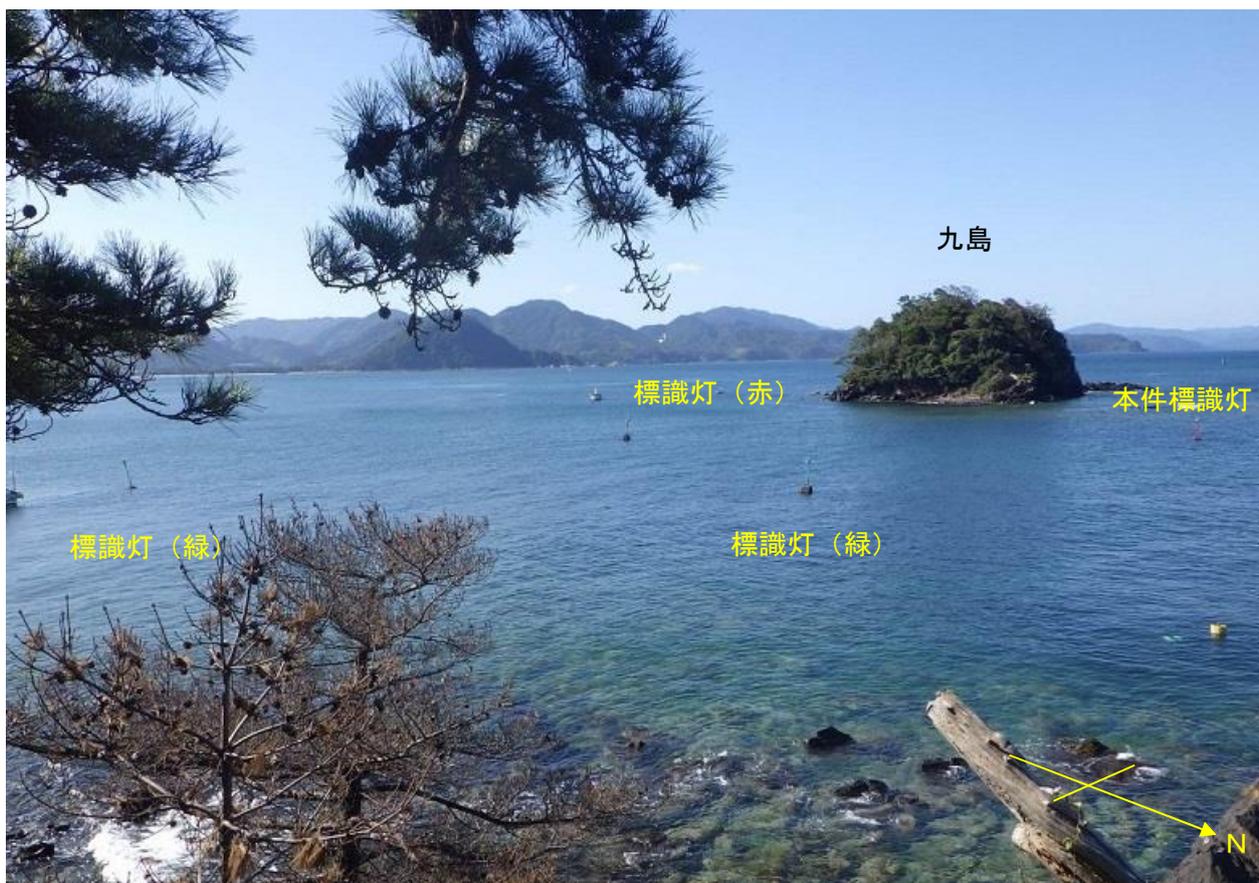
写真3 本件水路の状況

<p>その他の事項</p>	<p>甲板員は、夜間に本件水路を操船するのは3回目であり、夜間の本件水路の操船には慣れていなかった。</p> <p>甲板員は、予定航路より西側に寄った位置から本件水路の中央部に船首を向けたので、船首方向に見える陸上の灯火と重なり、本件標識灯が見えにくくなったが、予定航路を航行していれば、本件標識灯が船首方向の陸上の灯火に重なることはなかったと、本事故後に思った。</p> <p>甲板員は、約12ノットの対地速力を維持して本件水路を航行中、陸上の灯火と紛れて右舷標識灯を見分けにくい状況であったので、標識灯の位置を確認できるように減速して航行していれば良かったと本事故後に思った。</p> <p>船長は、本船が本件水路の中央部に向けて左転した後、本件水路内の各標識灯の見え具合から、予定航路よりも西側に寄っていることを認識していたが、本件水路内ですれ違うことになりそうな他船もなかったため、このまま甲板員に操船を任せても問題なく本件水路を通過できると思い、操舵室後壁のベンチに腰掛けようとして、周囲から目を離してしまい、見張りを十分に行っていなかった。</p>
<p>分析</p> <p>乗組員等の関与 船体・機関等の関与 気象・海象等の関与 判明した事項の解析</p>	<p>あり なし なし</p> <p>本船は、九島北東方沖を手動操舵で南東進中、本件水路の右舷標識灯が背景の陸上の灯火と紛れて見えにくい状況下、本件水路での夜間の操船に慣れていない甲板員が、本件水路を通過し終えたと思い、右転したことから、本件標識灯に衝突したものと考えられる。</p> <p>甲板員は、右舷標識灯が2つ共見えなくなったことから、本船が本件水路を通過し終えたと思い込み、右転したものと考えられる。</p>
<p>原因</p>	<p>本事故は、夜間、本船が、九島北東方沖を手動操舵で南東進中、本件水路の右舷標識灯が背景の陸上の灯火と紛れて見えにくい状況下、甲板員が、本件水路を通過し終えたと思い右転したことから、本件標識灯に衝突したものと考えられる。</p>
<p>再発防止策</p>	<p>今後の同種事故等の再発防止に役立つ事項として、次のことが考えられる。</p> <ul style="list-style-type: none"> ・ 操船者は、狭い水路を航行する際、船位を十分に確認して航行するとともに、常時安全な速力で航行すること。 ・ 操船者は、夜間の航行においては、目標とする灯火とその背景にある陸上の灯火等が紛れることがあることを考慮して航行すること。 ・ 操船指導中の船長は、狭い水路を完全に通過し終えたことを確認するまで、安心することなく操船指導に当たること。

本件水路の東側（越ヶ浜半島）から見る
