船舶事故調査報告書

事故種類	火災
発生日時	令和5年8月18日 14時10分ごろ
発生場所	鹿児島県薩摩川内市平瀬崎北西方沖 <small>なかこしき くらつま</small> 中甑港倉妻防波堤灯台から真方位256° 2.0海里（M）付近 （概位 北緯31° 49.1′ 東経129° 48.9′）
事故の概要	旅客船かのこは、航行中、機関室で火災が発生した。 かのこは、機関室に焼損を生じた。
事故調査の経過	令和5年8月28日、本事故の調査を担当する主管調査官（門司事務所）ほか1人の地方事故調査官を指名した。 原因関係者から意見聴取を行った。
事実情報 船種船名、総トン数 船舶番号、船舶所有者等 L×B×D、船質 機関、出力、進水等	旅客船 かのこ、19トン 290-61808鹿児島、鹿児島県薩摩川内市、合同会社甑幸葉海業（指定管理者）（A社） 23.00m×4.18m×1.47m、FRP ディーゼル機関2基、船内機、1,073.8kW（合計）、平成23年2月 4サイクル、回転数毎分1,990、6気筒、ボア135mm、使用燃料A重油、平成22年11月機関製造
乗組員等に関する情報	船長 49歳 一級小型船舶操縦士・特殊小型船舶操縦士・特定 免許登録日 平成6年8月25日 免許証交付日 平成30年9月26日 （令和6年8月24日まで有効）
死傷者等	なし
損傷	機関室に焼損
気象・海象	気象：天気 晴れ、風向 南、風速 約2.6m/s、視界 良好 海象：波高 約0.5m
事故の経過	本船は、船長ほか1人が乗り組み、旅客9人を乗せ、鹿児島県甑島列島の西岸沖を巡る遊覧コースの周遊の目的で、令和5年8月18日14時00分ごろ、薩摩川内市中甑漁港を出港した。 本船は、船長が操舵室右舷側の椅子に腰を掛けて手動操舵で操船に、乗組員が同室左舷側の椅子に腰を掛けて周囲の見張りにそれぞれ

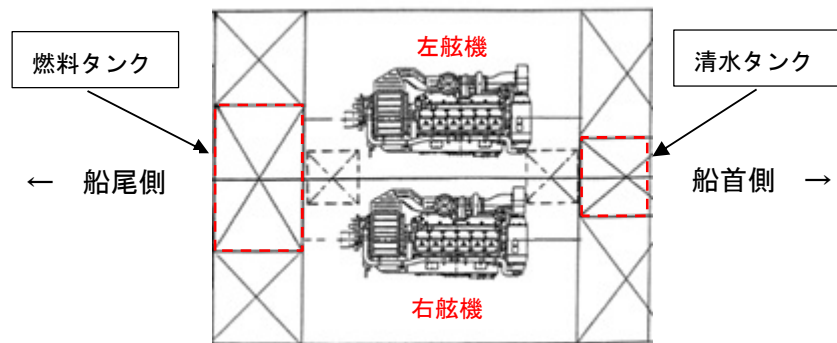
図3 機関室の状況

機関室には、中央部の左右に主機が据え付けられていた。また、同室前部と後部にFRP製で囲われた区画を設け、前部に清水タンクが、後部に燃料タンクがそれぞれ設置されていた。

機関室は、本事故当時、同室両舷の壁部に設けられた自然換気の通風口から空気が流入する状態であった。

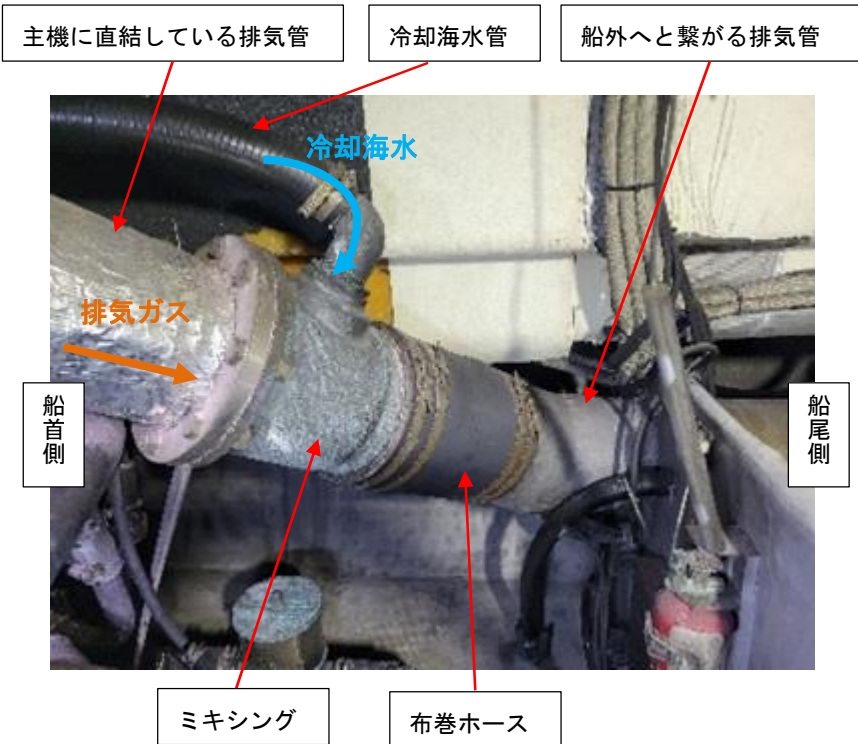
写真1 右舷機の排気管

主機の排気管は、船首側から主機に直結している排気管、ミキシング（冷却海水と排気ガスとが混ざり合う場所）、布巻ホース、船外へと繋がる排気管の順に構成されていた。

布巻ホースは、長さ約250mm、内径約216mm、厚さ約12mmの合成ゴム製で、通常使用温度が約80℃以下での使用が推奨される仕様で製造されていた。

主機の冷却海水は、船底の海水吸入口から海水こし器、冷却海水ポンプ、空気冷却器、熱交換器を通して熱交換した後、ミキシングで排気ガスと混合されて排気ガスを冷却し、布巻ホース、排気管を通して船外に排出されていた。

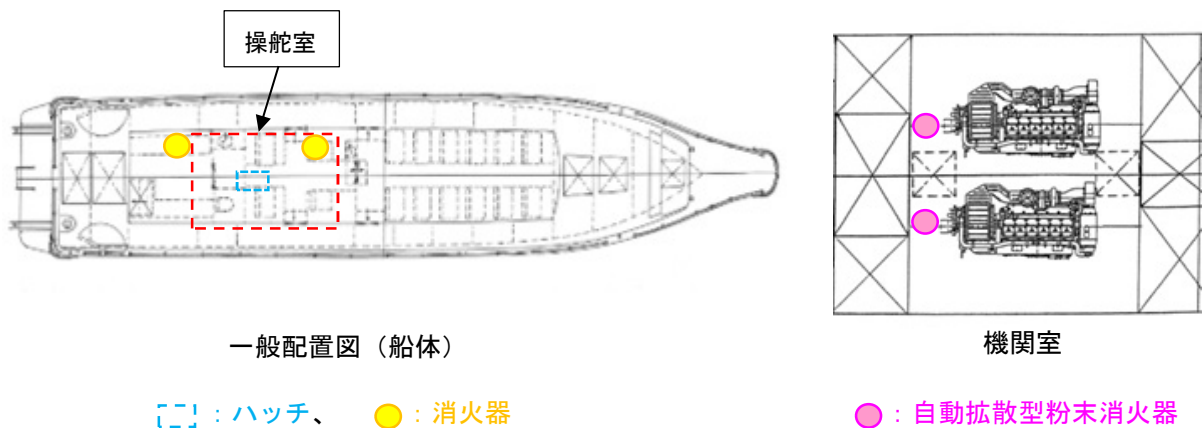
図4 消火設備の概略図

本船は、操舵室内及び同室後方のデッキに消火器が設置されていた。また、主機の船尾側に熱感知式の船舶用自動拡散型粉末消火器（火災による温度上昇を感知して粉末消火剤を放射）が設置されており、本事故後、消火剤が放射されていたことが確認された。

本船は、火災探知装置を設置していなかった。

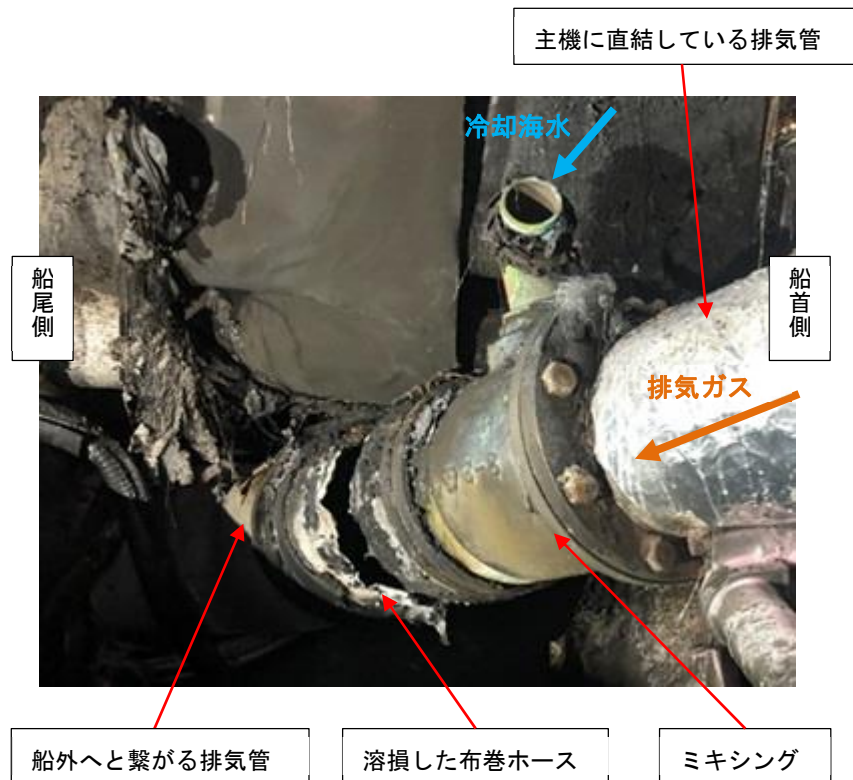
写真2 左舷機の排気管

- ① 左舷機付近の壁面及び天井が焼損していた。
- ② 左舷機の布巻ホースが溶損し、同溶損箇所付近の防熱材から発煙して機関室壁面に延焼したと推定された。
- ③ インペラには、全翼に欠損及び摩耗熱による硬化が認められた。
- ④ 左舷機の海水こし器及び船底の海水吸入口には、ゴミやビニール等の詰まりは認められなかった。
- ⑤ 布巻ホースが溶損した要因は、船底の海水吸入口にビニール等が付着したことにより、海水吸入量が不足し、インペラが回転を続けて摩擦熱により硬化して破損を生じ、布巻ホースへの冷却海水の供給が不足して排気ガスの冷却が不十分であった可能性が高いと推定された。
- ⑥ 船底の海水吸入口に付着していたビニール等は、えい航時等に剥がれた可能性が高い。

<p>冷却水温度に常時注意することが必要である旨が記載されている。</p> <p>(9) その他の情報</p> <p>船長は、台風第6号通過後の影響により、ふだんよりも海面には浮遊物が多かったと本事故後に思った。</p>
<p>分析</p> <p>乗組員等の関与</p> <p>船体・機関等の関与</p> <p>気象・海象等の関与</p> <p>判明した事項の解析</p>	<p>あり</p> <p>なし</p> <p>なし</p> <p>本船は、平瀬埼北西方沖を航行中、冷却海水が供給されない状態で主機の運転が続けられたことから、排気ガスの冷却が行われず、布巻ホースが過熱されて出火し、防熱材及び機関室壁面等に延焼したものと考えられる。</p> <p>本船は、船底の海水吸入口からの海水吸入量が不足した状態でインペラが回転を続けたことから、インペラが摩擦熱により硬化して破損を生じ、冷却海水が供給されない状態となり、排気ガスの冷却が行われず、布巻ホースが過熱されたものと考えられる。</p> <p>本船は、船底の海水吸入口に海面浮遊物が付着していたことにより海水吸入量が不足した可能性があると考えられるが、本事故後、海水吸入口に海面浮遊物は発見されなかったことから、海水吸入量が不足した状態に至った状況を明らかにすることはできなかった。</p> <p>本船は、航行中、船長が、主に周囲の見張りのみを行っていたことから、冷却水の温度が変化していることに気付かず、冷却海水が供給されない状態で主機の運転が続けられたものと考えられる。</p>
<p>原因</p>	<p>本事故は、本船が、平瀬埼北西方沖を航行中、冷却海水が供給されない状態で主機の運転が続けられたため、排気ガスの冷却が行われず、布巻ホースが過熱されて出火し、防熱材及び機関室壁面等に延焼したことにより発生したものと考えられる。</p>
<p>再発防止策</p>	<p>船舶所有者は、本事故後、火災発生を早期に認知することができるよう機関室の前方と後方にカメラを設置し、操舵室に監視モニタを設置した。</p> <p>今後の同種事故等の再発防止及び被害の軽減に役立つ事項として、上記のほか、次のことが考えられる。</p> <ul style="list-style-type: none"> ・ 旅客船の船長は、常時、冷却水の温度の変化を水温計により確認し、冷却水の異常の有無を確認するとともに、計器盤の各種計測器を監視して早期に主機の異常が発見できるように努めること。 ・ 船舶所有者は、火災発生を早期に認知することができるよう機関室に火災探知装置を設置することが望ましい。
