船舶事故調査報告書

事故種類	転覆
発生日時	令和4年12月20日 00時18分ごろ
発生場所	北海道函館市恵山岬 ^{えさき} 北方沖 恵山岬灯台から真方位007° 19.2海里（M）付近 （概位 北緯42° 08.0′ 東経141° 14.5′）
事故の概要	漁船第十一松光丸 ^{しょうこう} は、揚網作業を終えて帰航準備中、転覆した。 第十一松光丸は、船長及び甲板員1人が死亡し、主機等に濡損を生じた。
事故調査の経過	令和4年12月20日、本事故の調査を担当する主管調査官（函館事務所）ほか1人の地方事故調査官を指名した。 原因関係者からの意見聴取は、本人が本事故で死亡したため、行わなかった。
事実情報 船種船名、総トン数 船舶番号、船舶所有者等 L×B×D、船質 機関、出力、進水等	漁船 第十一松光丸、9.7トン HK2-21071（漁船登録番号）、個人所有 14.88m（Lr）×3.69m×1.24m、FRP ディーゼル機関、漁船法馬力数120、昭和61年7月17日
乗組員等に関する情報	船長 82歳 一級小型船舶操縦士・特殊小型船舶操縦士・特定 免許登録日 平成6年6月24日 免許証交付日 令和元年6月14日 （令和6年6月29日まで有効） 甲板員A 60歳 甲板員B 53歳
死傷者等	死亡 2人（船長、甲板員A）
損傷	沈没（全損）
気象・海象	気象：天気 曇り、風向 北西、風力 5、視界 良好 海象：波高 2.5～3m、波向 北西、海面水温 約10℃ (1) 気象観測値 本事故発生場所の北西方約16Mに位置する室蘭地方気象台の観測値は、次のとおりであった。

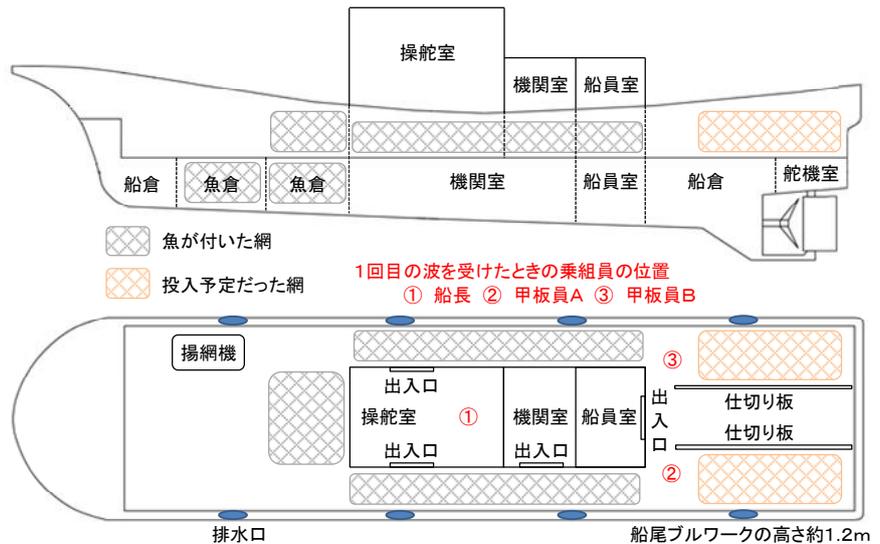
図1 本事故当時の本船の状況（イメージ）

事故の経過	<p>本船は、船長、甲板員A及び甲板員Bが乗り組み、すけとうだら刺し網漁の目的で、令和4年12月19日19時ごろ函館市川汲漁港（安浦地区）を出航し、21時ごろ恵山岬北北東方沖の漁場に到着した。</p> <p>本船のすけとうだら刺し網漁は、前日に投入した刺し網（長さ約20mの網を120枚繋いだもの）を右舷船首部に設置された揚網機で巻き揚げ、魚が付いたままの同網を、両舷の通路、船首甲板の2か所の魚倉、及び同魚倉の蓋を閉めてその上に敷いた簀の子の上に、船のバランスを考慮して分散して積載した後、あらかじめ船尾甲板に準備していた刺し網を、揚網方向の反方位に向けて投入するものであった。</p> <p>船長は、揚網作業を行うこととし、甲板員A及び甲板員Bを左舷通路に配置した上で、自身は右舷船首部で、操船リモコンを使用しながら揚網機の操作に当たり、同作業を開始した。</p> <p>船長は、揚網作業を行っていたところ、漁獲量が多く、船尾甲板の刺し網を投入すると、船尾側が軽くなって航行に支障が生じることを懸念し、また、同作業開始当初に比べて風波が強まったので、投網作業を行わずに帰航することとした。</p> <p>本船は、しだいに風波が強まる中、すけとうだら約10tを漁獲して揚網作業を終了し、船長は帰航準備のため操舵室に入り、甲板員Aは船員室後方左舷側に、甲板員Bは同右舷側にそれぞれ立っていた。（図1参照）</p>
-------	--

本船は、船首が東方を向いた状態で、主機を中立として漂泊していたところ、左舷船尾方からの波（以下「1回目の波」という。）を左舷船尾部に受けた。

本船は、20日00時18分ごろ、船体が左舷側に傾斜したまま2回目の波を左舷船首部に受けて一気に左舷側に転覆し、1～2分後に主機が停止した。

<p>原因</p>	<p>本事故は、夜間、本船が、恵山岬北東方沖において、風波が強まる状況下、揚網作業を終えて帰航準備中、船尾方から波を受ける態勢で漂泊していたため、1回目の波を左舷船尾部に受けて大量の海水が船内に打ち込み、海水が船上に滞留して左舷側に傾斜したところ、2回目の波を左舷船首部に受けて転覆したものと考えられる。</p>
<p>再発防止策</p>	<p>今後の同種事故等の再発防止及び被害の軽減に役立つ事項として、次のことが考えられる。</p> <ul style="list-style-type: none"> ・ 船長は、風波が強まる状況下で漂泊する場合、風と波の方向に留意し、船体姿勢を適宜調整すること。 ・ 船長は、波の打ち込みによる甲板上の自由水の影響を抑えるために、甲板上の排水機能を良好に保つこと。 ・ 船長は、風波が強まって安全な航行が困難となる場合、パラシュート型シーアンカーを使用し、船首を波に立てて漂泊することが望ましい。 ・ 船長は、魚が付いたままの網を甲板上に積載すると、船体重心が高くなって復原力が低下するおそれがあるので、可能な限り、魚を網から外して魚倉に格納することが望ましい。
