## 船舶事故調査報告書

令和6年1月31日  
 運輸安全委員会（海事専門部会）議決  
 委員 伊藤 裕 康（部会長）  
 委員 上野 道 雄  
 委員 岡本 満喜子

事故種類	釣り客負傷
発生日時	令和4年11月21日 06時40分ごろ
発生場所	宮崎県日向市美々津港 美々津港南西方照射灯から真方位158°390m付近 （概位 北緯32°20.1′ 東経131°37.2′）
事故の概要	瀬渡船みなと丸は、南南東進中、高波を受けて打ち込んだ大量の海水で釣り客3人が転倒して負傷した。
事故調査の経過	令和4年12月26日、本事故の調査を担当する主管調査官（門司事務所）ほか1人の地方事故調査官を指名した。 原因関係者から意見聴取を行った。
事実情報 船種船名、総トン数 船舶番号、船舶所有者等 L×B×D、船質 機関、出力、進水等	瀬渡船 みなと丸、3.5トン MZ3-7732（漁船登録番号）、個人所有 10.36m(Lr)×2.55m×0.75m、FRP ディーゼル機関、169kW、平成3年3月3日 第294-16022号（船舶検査済票の番号）
乗組員等に関する情報	船長A 66歳 一級小型船舶操縦士・特定 免許登録日 平成元年7月27日 免許証交付日 令和元年7月22日 （令和6年7月26日まで有効）
死傷者等	重傷 1人（釣り客A）、軽傷 2人（釣り客B及び釣り客C）
損傷	なし
気象・海象	気象：天気 曇り、風向 西、風力 2、視界 良好 海象：うねり 波向南東、波高約1～2m、潮汐 下げ潮の中央期 日出時刻：06時48分ごろ
事故の経過	本船は、船長が1人で乗り組み、釣り客6人（うち負傷した釣り客3人を以下それぞれ「釣り客A」、「釣り客B」及び「釣り客C」という。）を乗せ、美々津港南東方沖の七ツバエ <small>なな</small> と称する岩場に瀬渡し の目的で、令和4年11月21日06時35分ごろ、同港を出航した。 本船には、操舵室の船首側下部に船室があり、船首部甲板上にソナー格納箱（以下「本体格納箱」という。）が設置されており、釣り

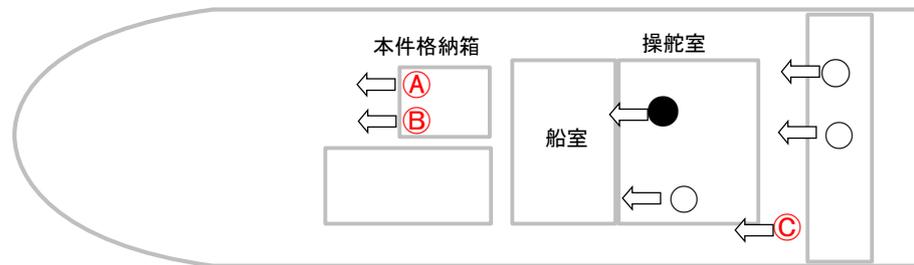
図1 船長及び釣り客の位置

客A及び釣り客Bが、本件格納箱の上に船首方を向いて並んで腰を掛けていた。

釣り客Cは、船尾部甲板の左舷側で船首方を向いて立っており、他の釣り客1人は、操舵室で船長の隣に立ち、釣り客2人は、船尾部甲板に渡した板の上に船首方を向いて腰を掛けていた。

●船長 ①釣り客A ②釣り客B ③釣り客C ○釣り客  
矢印は釣り客の身体の向きを示す。

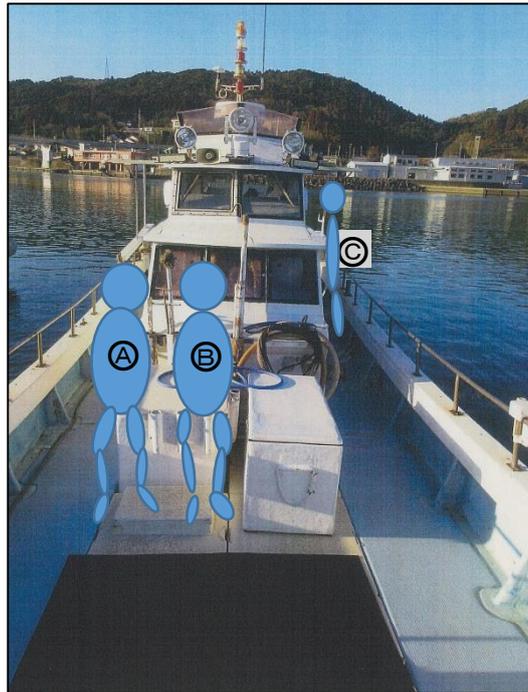
写真2 釣り客A、釣り客B及び釣り客Cの乗船時の姿勢  
(イメージ)

<p>本件消波ブロックを通過した後、船体動揺が大きくなったので、船尾方に移動しようかと話していたところ、本船の船首が波に突っ込んだ。</p> <p>釣り客Aは、打ち込んだ波、衝撃で外れたいけすの蓋及び船体で、釣り客Bは、打ち込んだ波に足をすくわれて後ろ向きに転倒して操舵室前面の壁で、釣り客Cは、船首が波に突っ込んだ衝撃と打ち込んで来た大量の海水で身体を支えることができずに後ろに転倒して船体で、それぞれ身体を強打した。</p> <p>釣り客Cは、船首部甲板にいた釣り客A及び釣り客Bが気になり、すぐに起き上がって船首部へ向かい、2人の無事を確認した。</p> <p>船長は、釣り客の負傷の状況を確認した後、船外に流された釣り道具の回収を行い、本船は、06時50分ごろ美々津港に戻った。</p> <p>釣り客A、釣り客B及び釣り客Cは、自家用車で帰宅したが、後日、宮崎県内の病院を受診し、釣り客Aが左腓腹筋挫傷及び左下腿挫傷、釣り客Bが頸椎捻挫及び腰部打撲、釣り客Cが全身打撲、頸椎捻挫、腰椎捻挫及び股関節捻挫とそれぞれ診断された。</p> <p>釣り客Cは、後日、海上保安庁へ本事故の発生を通報した。</p> <p>(付図1 事故発生場所概略図 参照)</p>
<p>その他の事項</p>	<p>船長は、平成15年8月に遊漁船業者登録を行い、美々津港南東方沖にある七ツバエへの瀬渡しを行っており、本事故発生場所付近は、荒天時及び年末年始等を除いた年間約200日稼働している慣れた海域であった。</p> <p>船長は、事前にテレビの天気予報やインターネットで天気図等を確認し、注意報が発表されていれば出航することはなく、これまでに、波の影響で釣り客が姿勢を崩すような衝撃を受けたり、波が甲板上に入ってきたりした経験はなかった。</p> <p>船長は、本事故発生の前日は波が高くて休業したが、本事故当日は、出航前に沖合の海面状態を確認した際、高波は立っていなかったので、出航可能と判断した。</p> <p>船長は、釣り客らに対して、出航後、本件消波ブロック付近で、再度、沖合の海面状態を確認し、波が高い場合は、引き返す旨を伝えていたが、高波が船内に打ち込むことや船体動揺による危険性について注意喚起していなかった。</p> <p>船長は、本船を航行させながら本件消波ブロック付近から沖合の海面状態を確認したものの、本事故発生の前日は波が高かったのでその影響も考えて、本件消波ブロック付近で、停船して海面状態を十分に確認すれば良かったと本事故後に思った。</p> <p>釣り客Bは、船長から着席場所、及び高波による船体への波の流入等についての説明があれば、船尾部甲板に移動したり、高波による衝撃等に備えたりすることができたと思つた。</p>
