船舶事故調査報告書

事故種類	衝突
発生日時	令和4年9月27日 18時41分ごろ
発生場所	鹿児島県南さつま市野間岬南方沖 薩摩野間岬灯台から真方位204° 1.7海里（M）付近 （概位 北緯31° 23.4′ 東経130° 05.7′）
事故の概要	砂利石材運搬船 ^{しょうせい} 正清は、南南東進中、また、漁船第四十八金比羅丸 ^{こんびら} は、北北西進中、両船が衝突した。 第四十八金比羅丸は、船長及び機関員が負傷し、船首部に破損等を生じ、また、正清は、船首部に破口等を生じた。
事故調査の経過	令和4年10月3日、本事故の調査を担当する主管調査官（門司事務所）ほか1人の地方事故調査官を指名した。 原因関係者から意見聴取を行った。
事実情報 船種船名、総トン数 船舶番号、船舶所有者等 L×B×D、船質 機関、出力、進水等	A 砂利石材運搬船 正清、734トン 134261、株式会社正清海運（A社） 75.99m×15.50m×7.65m、鋼 ディーゼル機関、1,471kW、平成9年4月 B 漁船 第四十八金比羅丸 64トン 142726、株式会社桑原水産 31.85m×6.08m×2.72m、FRP ディーゼル機関、724kW、平成28年8月
乗組員等に関する情報	A 船長A 26歳 四級海技士（航海） 免 許 年 月 日 平成26年12月3日 免 状 交 付 年 月 日 令和元年11月13日 免状有効期間満了日 令和6年12月2日 航海士A 22歳 三級海技士（航海）（履歴限定） 免 許 年 月 日 令和2年3月27日 免 状 交 付 年 月 日 令和2年10月12日 免状有効期間満了日 令和7年3月26日 B 船長B 54歳 六級海技士（航海）（履歴限定）

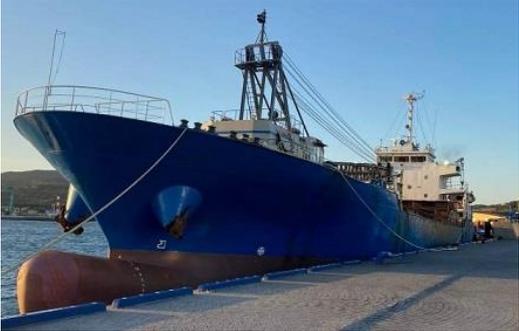
<p>免許年月日 平成27年6月19日 免状交付年月日 令和2年6月10日 免状有効期間満了日 令和7年6月18日 機関員B 27歳 海技免状等なし</p>
死傷者等	<p>A なし B 軽傷 2人（船長B、機関員B）</p>
損傷	<p>A 船首部に破口及び擦過傷等 B 船首部に破損等</p>
気象・海象	<p>気象：天気 晴れ、風向 北、風力 2、視界 良好 海象：波高 約0.5m 日没時刻：18時11分ごろ</p>
事故の経過	<p>A船は、船長A及び航海士Aほか4人が乗り組み、捨て石約2,000tを積載し、令和4年9月27日09時45分ごろ、鹿児島県西之表市西之表港<small>にしのおもて</small>に向けて長崎県五島市<small>かば</small>枕島港を出港した。（写真1参照）</p>

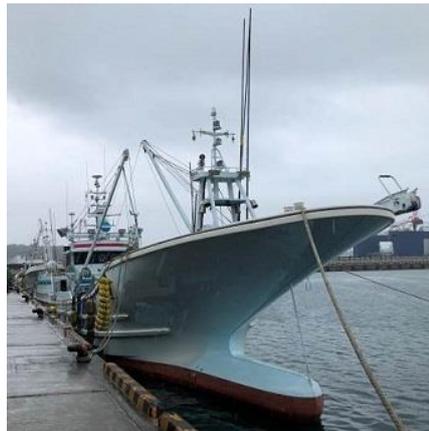
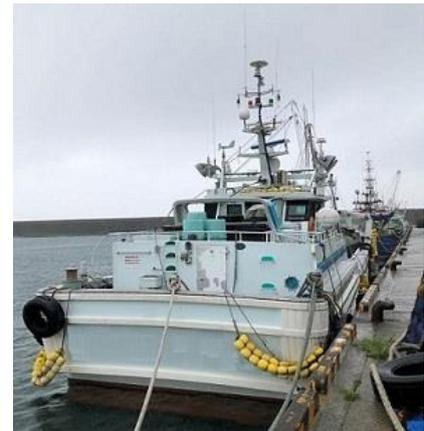
写真2 B船

B船は、船長B及び機関員Bほか1人が乗り組み、まき網漁の目的で、法定灯火を表示して27日17時ごろ鹿児島県薩摩川内市こしき島列島東方沖の漁場に向け、鹿児島県枕崎市枕崎港を出港した。(写真2参照)

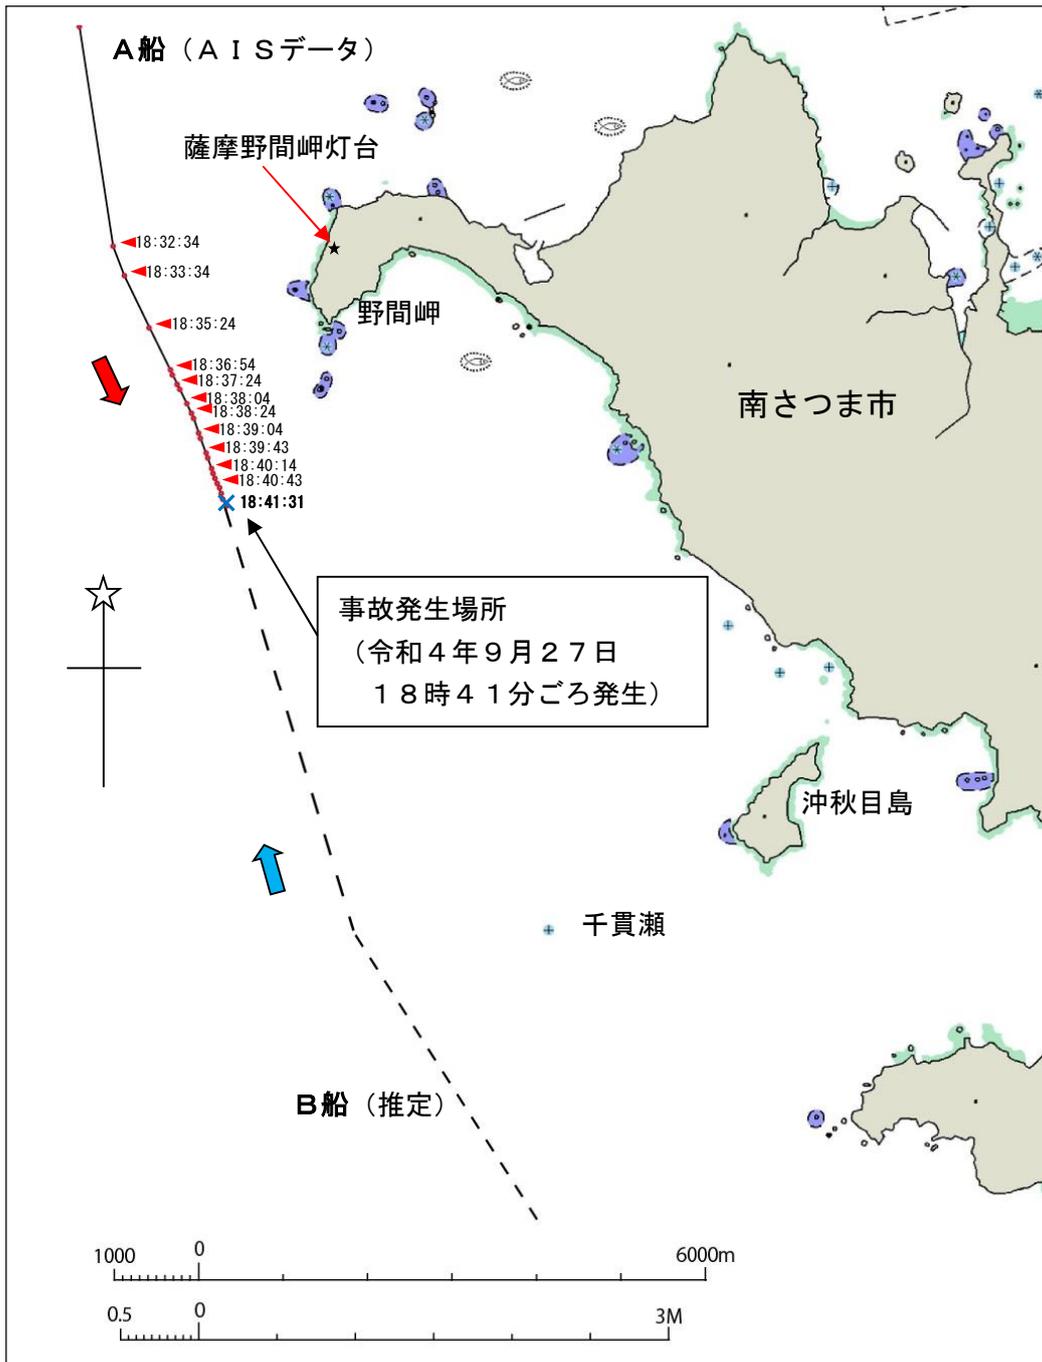
付図1 事故発生経過概略図

航海士Aは、船尾方を向いた状態で航海日誌等への記入作業を行い、同作業を終えて船首方を見たとき、接近するB船を右舷船首方約200mに認め、直ちに右舵30°～40°を取ったものの、間に合わず、18時41分ごろA船の船首部とB船の船首部とが衝突した。

<p>を行っており、操業期間の平均睡眠時間が1日3～4時間で、出港の際に港外から漁場までの操船を機関長又は機関員Bに任せ、漁場に近づいたとき、又は日没の前後に操船を交替していた。</p>
<p>分析</p> <p>乗組員等の関与 船体・機関等の関与 気象・海象等の関与 判明した事項の解析</p>	<p>A あり、B あり A なし、B なし A なし、B なし</p> <p>A船は、野間岬南方沖を南南東進中、航海士Aが、B船がA船の船尾方を通過するものと思い、当直交替に備えて海図台で航海日誌等への記入作業を行っていて、同じ針路及び速力で航行を続けたことから、B船が接近していることに気付かず、右舷船首方至近にB船を視認して右舵30°～40°を取ったものの、間に合わず、A船の船首部とB船の船首部とが衝突したものと考えられる。</p> <p>航海士Aは、B船の相対方位が僅かながらA船の船尾方に変わっているように見えたので、B船がA船の船尾方を通過するものと思い、海図台で航海日誌等への記入作業を行っていたものと考えられる。</p> <p>B船は、野間岬南方沖を北北西進中、機関員Bが、スマートフォンの画面に注意を向けていて、同じ針路及び速力で航行を続けたことから、A船が接近していることに気付かず、ふと顔を上げて左舷船首方至近にA船を認め、主機を、回転を下げないまま中立に操作し、船長Bが、主機が発した大きな音で目が覚めてA船の接近に気付き、急いで寝台から降りて主機を後進に操作したものの、A船と衝突したものと考えられる。</p> <p>機関員Bは、甲板部当直の資格を有しておらず、航海当直を行ってはいなかった。</p>
<p>原因</p>	<p>本事故は、夜間、野間岬南方沖において、A船が、南南東進中、B船が北北西進中、航海士Aが、B船がA船の船尾方を通過するものと思い、当直交替に備えて海図台で航海日誌等への記入作業を行っていて、同じ針路及び速力で航行を続け、また、機関員Bが、スマートフォンの画面に注意を向けていて、同じ針路及び速力で航行を続けたため、互いに接近していることに気付くのが遅れ、両船が衝突したものと考えられる。</p>

<p>再発防止策</p>	<p>今後の同種事故等の再発防止に役立つ事項として、次のことが考えられる。</p> <ul style="list-style-type: none"> ・船橋当直の航海士は、見張りに専念し、接近する他船を認めた場合、安全に通過するまで、その動静を適切に監視すること。 ・航海当直は、甲板部当直の資格を有する者が行うこと。

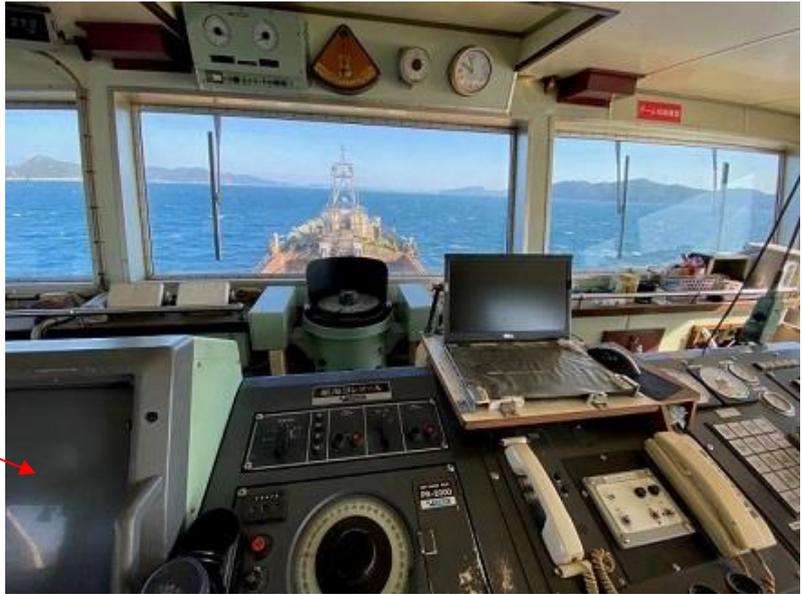
写真4 A船のレーダー及びGPSプロッター

レーダー（休止中）

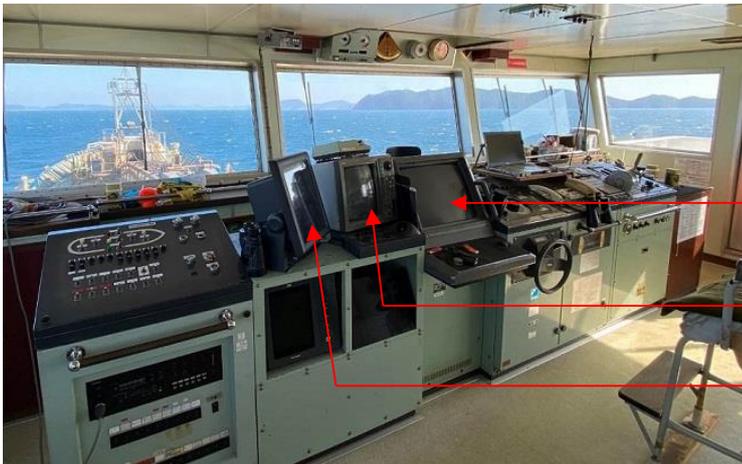
写真5 A船の船橋を左舷側から見る

間もなく昇橋する次直との当直交替に備えて航海日誌等への記入作業を行うこととし、船橋左舷後部の海図台に向かった。

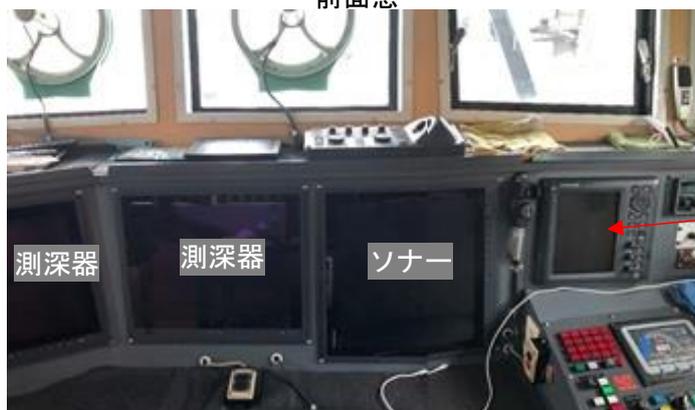
写真8 B船の船橋右舷側と寝台

船長Bは、枕崎港外で機関員Bに操船を交替し、船橋後部の寝台で仮眠を始めた。

機関員Bは、船橋右舷側の椅子に腰を掛けて操船に当たり、鹿児島県南さつま市沖秋目島の西方沖を約11～12knの速力で、自動操舵によりB船を北西進させていたところ、作動していた2台のレーダーのうち、8Mレンジに設定したレーダーにB船の前路を右舷方から左舷方に横切る態勢のA船を右舷船首方約10～15°約6Mの野間岬北方に認め、A船の船尾方を通過しようと思い、A船に向けて針路を右に転じてB船を北北西進させた。
