船舶事故調査報告書

事故種類	乗組員死亡
発生日時	不明（令和5年3月14日 07時00分ごろ以降のいかかご漁を開始した時刻～20時20分ごろの間）
発生場所	不明（熊本県水俣市丸島漁港～同市和田岬北西方沖の間）
事故の概要	漁船第六進幸丸は、船長が巻揚機（ポールローラ）に挟まれて死亡した。
事故調査の経過	令和5年3月20日、本事故の調査を担当する主管調査官（長崎事務所）ほか1人の地方事故調査官を指名した。 原因関係者からの意見聴取は、本人が本事故で死亡したため、行わなかった。
事実情報 船種船名、総トン数 船舶番号、船舶所有者等 L×B×D、船質 機関、出力、進水等	漁船 第六進幸丸、2.6トン KM3-46626（漁船登録番号）、個人所有 9.18m（Lr）×2.14m×0.74m、FRP ディーゼル機関、90kW、昭和61年1月15日
乗組員等に関する情報	船長 58歳 二級小型船舶操縦士・特殊小型船舶操縦士・特定 免許登録日 平成7年6月22日 免許証交付日 令和元年6月26日 （令和7年6月21日まで有効）
死傷者等	死亡 1人（船長）
損傷	なし
気象・海象	気象：天気 晴れ、風向 南南東～西北西～西、風力 1～3、視界良好 海象：波高 約0.3m、潮汐 06時22分ごろ低潮時、12時01分ごろ高潮時（水俣）
事故の経過	本船は、船長が1人で乗り組み、令和5年3月14日06時50分ごろ自宅を出た後、いかかご漁の目的で、07時00分ごろ丸島漁港の定係地を出航した。 船長と同じ漁業協同組合に所属する組合員（以下「組合員」という。）は、09時30分ごろ、和田岬にある公園を散歩しながら海を見ていたところ、船首を北西方に向けていかかご漁の作業を行っている本船を認めた。

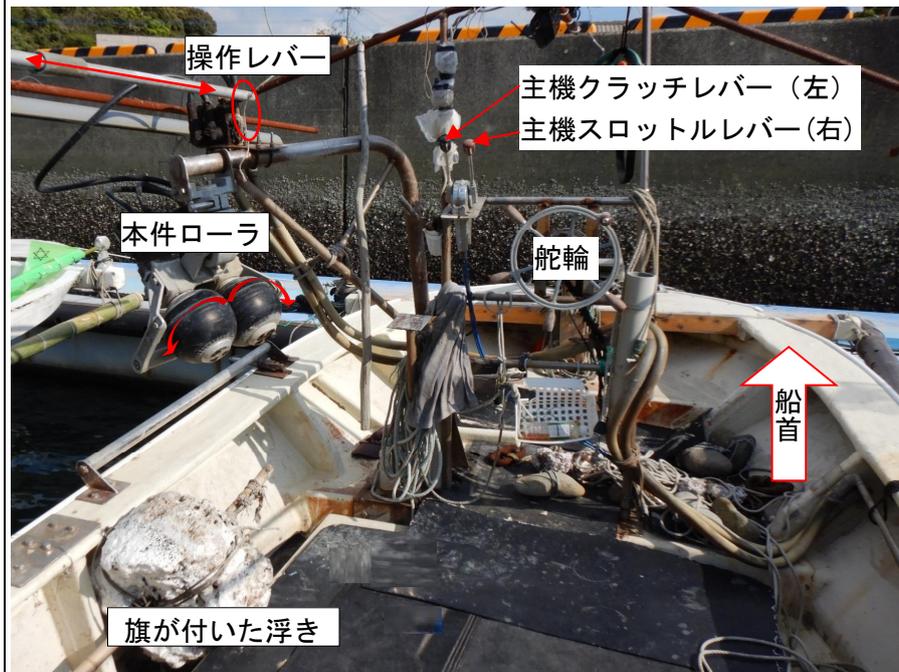
また、本件ローラは、手動による非常停止装置が備えられていない機種であったが、過負荷になると自動停止するようになっていたほか、操作レバーは、鉄パイプにボルト留めされており、同鉄パイプを船首尾方向に動かすことにより同レバーを操作できるようになっていた。

写真2 本件ローラ周辺の状況

本件ローラは、船長が着用していたカッパの両袖が挟まれたことから、過負荷となって停止した可能性があると考えられる。

<p>船長は、カッパの両袖を巻揚機に挟まれた状態で縊死していたことから、船長が着用していたカッパが船長の頸部を圧迫して死亡に至った可能性があると考えられるが、目撃者がおらず、船長のカッパの両袖が本件ローラに挟まれるに至った状況を明らかにすることはできなかった。</p>
原因	<p>本事故は、本船が、丸島漁港の定係地を出発した後、いかかご漁を行っている間に、船長が着用しているカッパの両袖が巻揚機に挟まれたことにより発生したものと考えられる。</p>
再発防止策	<p>今後の同種事故等の再発防止に役立つ事項として、次のことが考えられる。</p> <ul style="list-style-type: none"> ・ 巻揚機に接近して作業をする者は、着衣等が巻揚機に挟まれないよう巻揚機を停止して作業を行うこと。

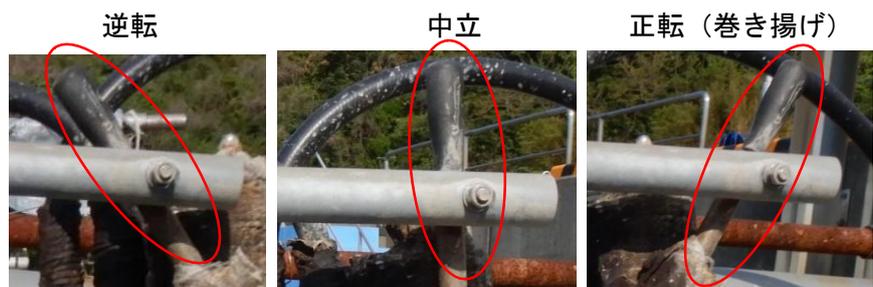
写真3 本件ローラの操作レバー

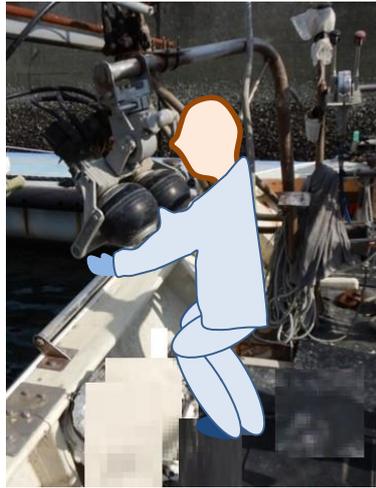
船長は、本船が発見された際、左舷方を向いた中腰の姿勢で、停止した状態の本件ローラにカップの両袖が挟まれており、船長の足下にはいかかごの幹繩があったが、頸部に幹繩は絡まっていなかった。

写真4 発見時の船長のイメージ

船長の死因は、縊頸による窒息であった。
