船舶事故調査報告書

事故種類	乗揚
発生日時	令和5年5月31日 04時30分ごろ
発生場所	長崎県佐世保市神崎漁港北方沖 浅島三等三角点から真方位343° 1.2海里（M）付近 （概位 北緯33° 14.7′ 東経129° 32.4′）
事故の概要	漁船第八隆洋丸は、南西進中、浅所に乗り揚げた。 第八隆洋丸は、シューピースの破損等を生じた。
事故調査の経過	令和5年9月27日、本事故の調査を担当する主管調査官（長崎事務所）ほか1人の地方事故調査官を指名した。 原因関係者から意見聴取を行った。
事実情報 船種船名、総トン数 船舶番号、船舶所有者等 L×B×D、船質 機関、出力、進水等	漁船 第八隆洋丸、12トン NS2-13774（漁船登録番号）、明星水産有限会社 16.29m（Lr）×3.36m×1.32m、FRP ディーゼル機関、360.40kW、昭和63年9月17日 第292-50902号（船舶検査済票の番号）
乗組員等に関する情報	船長 41歳 一級小型船舶操縦士・特殊小型船舶操縦士・特定 免許登録日 平成12年3月29日 免許証交付日 令和元年7月19日 （令和7年3月28日まで有効）
死傷者等	なし
損傷	シューピース及びシャフトブラケットに破損、プロペラシャフト及びプロペラ翼に曲損等
気象・海象	気象：天気 曇り、風向 北東、風力 2、視界 良好 海象：海上 平穏、潮汐 上げ潮の末期 日出時刻：05時14分ごろ、常用薄明開始時刻：04時46分ごろ
事故の経過	本船は、中型まき網船団に所属する灯船で、船長が1人で乗り組み、令和5年5月28日17時00分ごろ船団の僚船と共に長崎県平戸市的山大島北西方の漁場に向けて神崎漁港を出航した。 本船は、的山大島北西方沖の漁場で3日間、夜間に操業を行った後、31日02時30分ごろ漁場を出発し、僚船に先行して帰途についた。

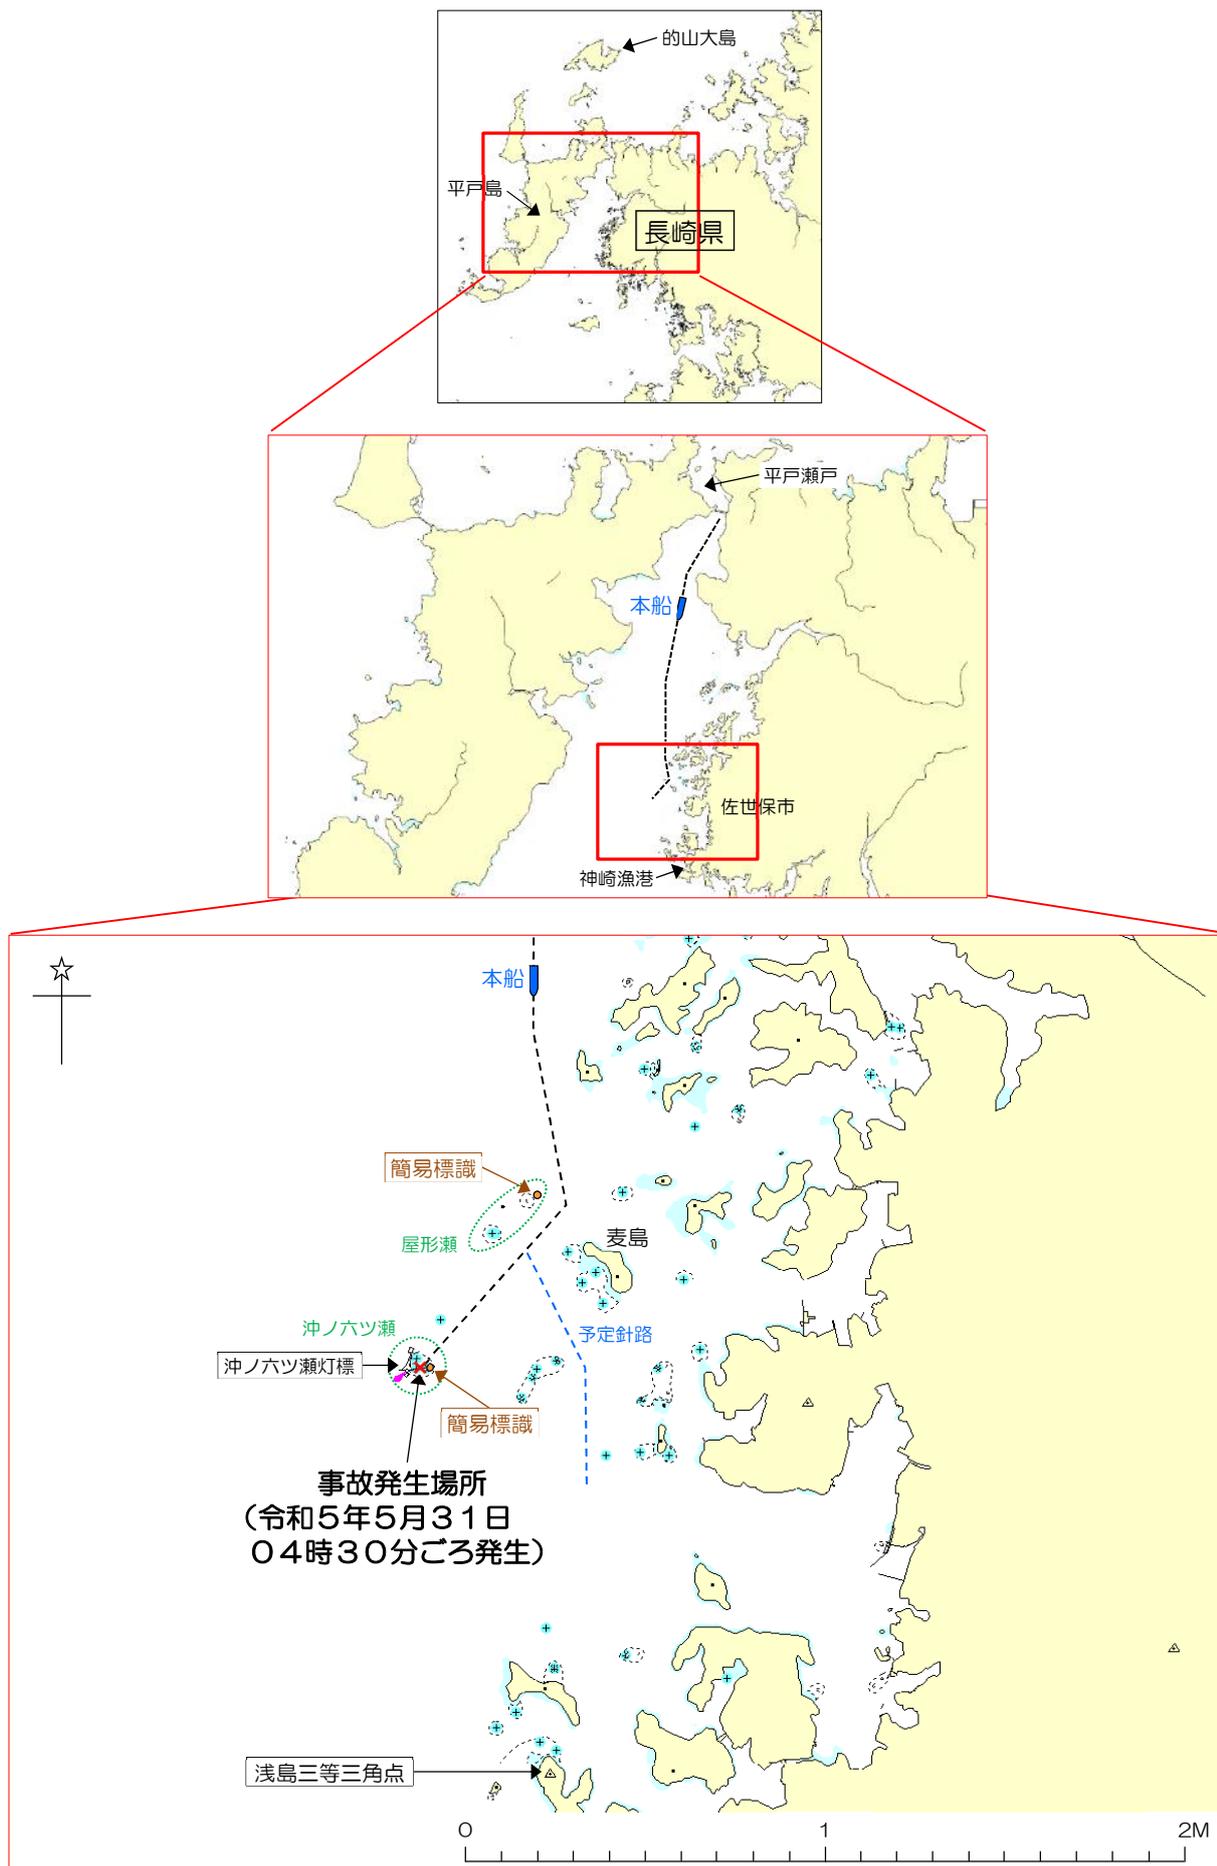
付図1 事故発生経過概略図

原因	<p>本事故は、夜間、本船が、神崎漁港北方沖を南西進中、単独で操船に当たっていた船長が居眠りに陥り、変針予定場所を通過し、沖ノ六ツ瀬に向かって航行を続けたため、同瀬の浅所に乗り揚げたものと推定される。</p>
再発防止策	<p>今後の同種事故等の再発防止及び被害の軽減に役立つ事項として、次のことが考えられる。</p>

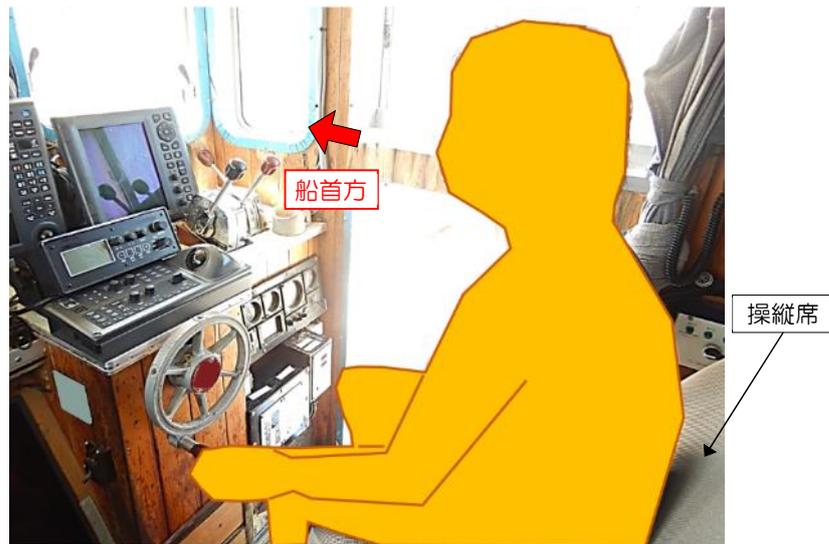
付図2 船長の操縦姿勢（イメージ）

<p>本船は、来援した僚船によって浅所から引き出され、同船にえい航されて佐世保市の造船所に向かった。</p> <p>(付図1 事故発生経過概略図、付図2 船長の操縦姿勢(イメージ)、写真1 本船(船首側)、写真2 本船(右舷側) 参照)</p>
その他の事項	<p>本船の喫水は、船首約0.5m、船尾約1.5mであった。</p> <p>船長は、本船の船長としての経験が約10年間あり、夜間に屋形瀬や沖ノ六ツ瀬の簡易標識の灯光を確認しながら航行することに慣れていた。</p> <p>本船は、操業中、灯船として集魚灯を点灯して集魚を行っていたほか、魚群探索や僚船の支援に当たっていた。</p> <p>本船が所属する船団の基本的な操業形態は、18時ごろから魚群探索及び集魚を行い、23時ごろから投網を開始するもので、28日の出漁後、29日及び30日は05時ごろに操業が終了し、05時ごろから18時ごろまでが休息时间(約13時間)となっていた。</p> <p>船長は、28日の出漁後、休息时间中に十分な睡眠をとっており、帰航中、眠気を感じていなかった。</p> <p>船長は、本事故当時、帰航前に行った操業による疲れがある中、海上が平穏で周囲に航行の支障となる他船がいなかったため、気の緩みが生じ、居眠りに陥ったと本事故後に思った。</p>
分析 乗組員等の関与 船体・機関等の関与 気象・海象等の関与 判明した事項の解析	あり なし なし <p>本船は、帰航時、神崎漁港北方沖を南西進中、単独で操船に当たっていた船長が居眠りに陥り、麦島西方沖の変針予定場所を通過し、沖ノ六ツ瀬に向かって航行を続けたことから、同瀬の浅所に乗り揚げたものと推定される。</p> <p>船長は、眠気を感じていなかったものの、次のことから、短時間で覚醒水準が低下して居眠りに陥ったものと考えられる。</p> <ol style="list-style-type: none"> (1) 操業による疲れがあったこと。 (2) 海上が平穏で周囲に航行の支障となる他船がおらず、また、慣れた海域でもあり気の緩みが生じたこと。 (3) 操舵室の窓を閉めた状態で操縦席に腰を掛けた楽な姿勢で操船を続けたこと。

<ul style="list-style-type: none">・ 漁船に単独で乗り組んでいる船長は、慣れた海域を帰航中、眠気を感じていない状態でも、海上が平穏で周囲に他船がない状況では、操業による疲れと気の緩みにより短時間で居眠りに陥るおそれがあるので、操舵室の窓を開けて外気を取り入れたり、立って操船に当たったり、身体を動かしたりするなどして居眠り運航の防止措置を採ること。・ 船長は、船舶事故が発生した場合、適切な助言や支援を受けられるよう、速やかに海上保安庁に通報すること。
--	--
