## 船舶事故調査報告書

事故種類	乗揚
発生日時	令和5年7月8日 23時05分ごろ
発生場所	長崎県平戸市度島崎瀬鼻南西方沖 崎瀬鼻灯台から真方位231°660m付近 （概位 北緯33°26.1′ 東経129°32.5′）
事故の概要	プレジャーボート義栄丸は、西南西進中、浅所に乗り揚げた。 義栄丸は、船尾部船底外板の破口等を生じた。
事故調査の経過	令和5年8月21日、本事故の調査を担当する主管調査官（長崎事務所）ほか1人の地方事故調査官を指名した。 原因関係者から意見聴取を行った。
事実情報 船種船名、総トン数 船舶番号、船舶所有者等 L×B×D、船質 機関、出力、進水等	プレジャーボート 義栄丸、4.2トン NS3-68526（漁船登録番号）、個人所有 10.92m(Lr)×2.62m×0.81m、FRP ディーゼル機関、209.60kW、昭和59年10月30日 第292-52050号（船舶検査済票の番号）
乗組員等に関する情報	船長 47歳 一級小型船舶操縦士 免許登録日 平成22年8月5日 免許証交付日 平成31年4月25日 （令和6年10月24日まで有効）
死傷者等	なし
損傷	船尾部船底外板に破口を伴う擦過傷、プロペラ翼に曲損、舵板に擦過傷等
気象・海象	気象：天気 雨、風向 南、風力 4、視界 良好 海象：波向 南、波高 約0.5m、潮汐 上げ潮の末期
事故の経過	本船は、船長が1人で乗り組み、知人（以下「同乗者」という。）2人を乗せ、いか釣りの目的で、令和5年7月8日18時30分ごろ度島南方沖の釣り場に向けて平戸市田平港を出航した。 船長は、度島南方沖で釣りを行った後、南方からの風波の影響を受けにくい度島東岸の崎瀬鼻北北西方沖の釣り場に移動し、同沖で釣りを終えると、釣ったいかを度島に住む知人に提供することとし、23時00分ごろ度島南岸の度島漁港（本村地区）に向けて出発した。

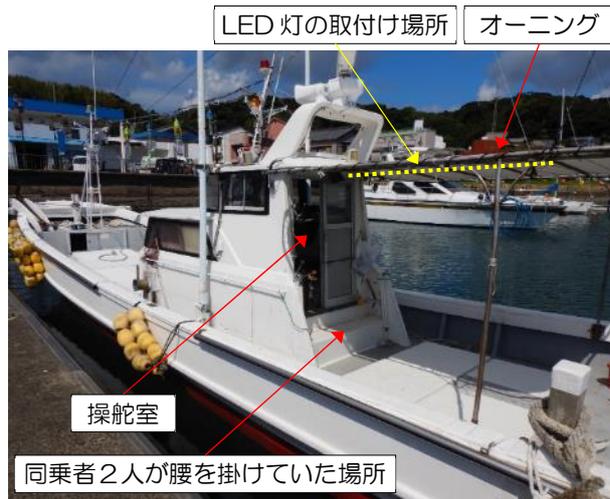
また、船長は、操舵室と後部甲板との境目の段差部分に同乗者2人が船尾方を向いて腰を掛けていたので、航行中、後部甲板上のオーニングに取り付けていたLED灯を点灯していた。

写真1 本船の操舵室及び後部甲板

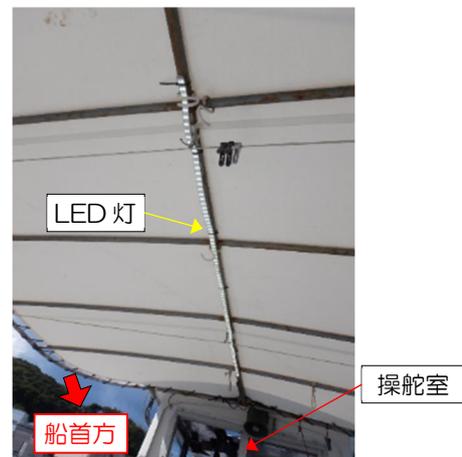
写真2 オーニングのLED灯（点灯状態）

船長は、雨で濡れた操舵室の窓に後部甲板のLED灯の光が乱反射し、同窓から周囲が見つらい中、右舷船首方の街明かり等の見え方から、通常経路で西南西進していると思い、航行を続けていたところ、23時05分ごろ突然衝撃を受けて船体が停止したので、急いで主機を中立運転とした。

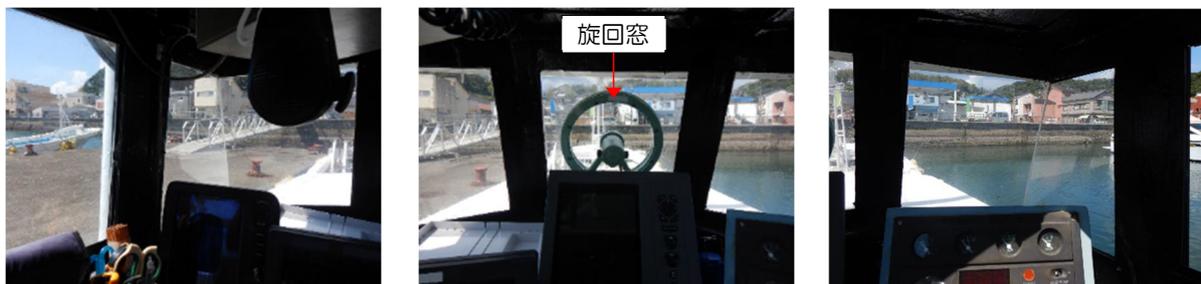
写真3 操縦席に腰を掛けた状態からの船首方の見通し状況

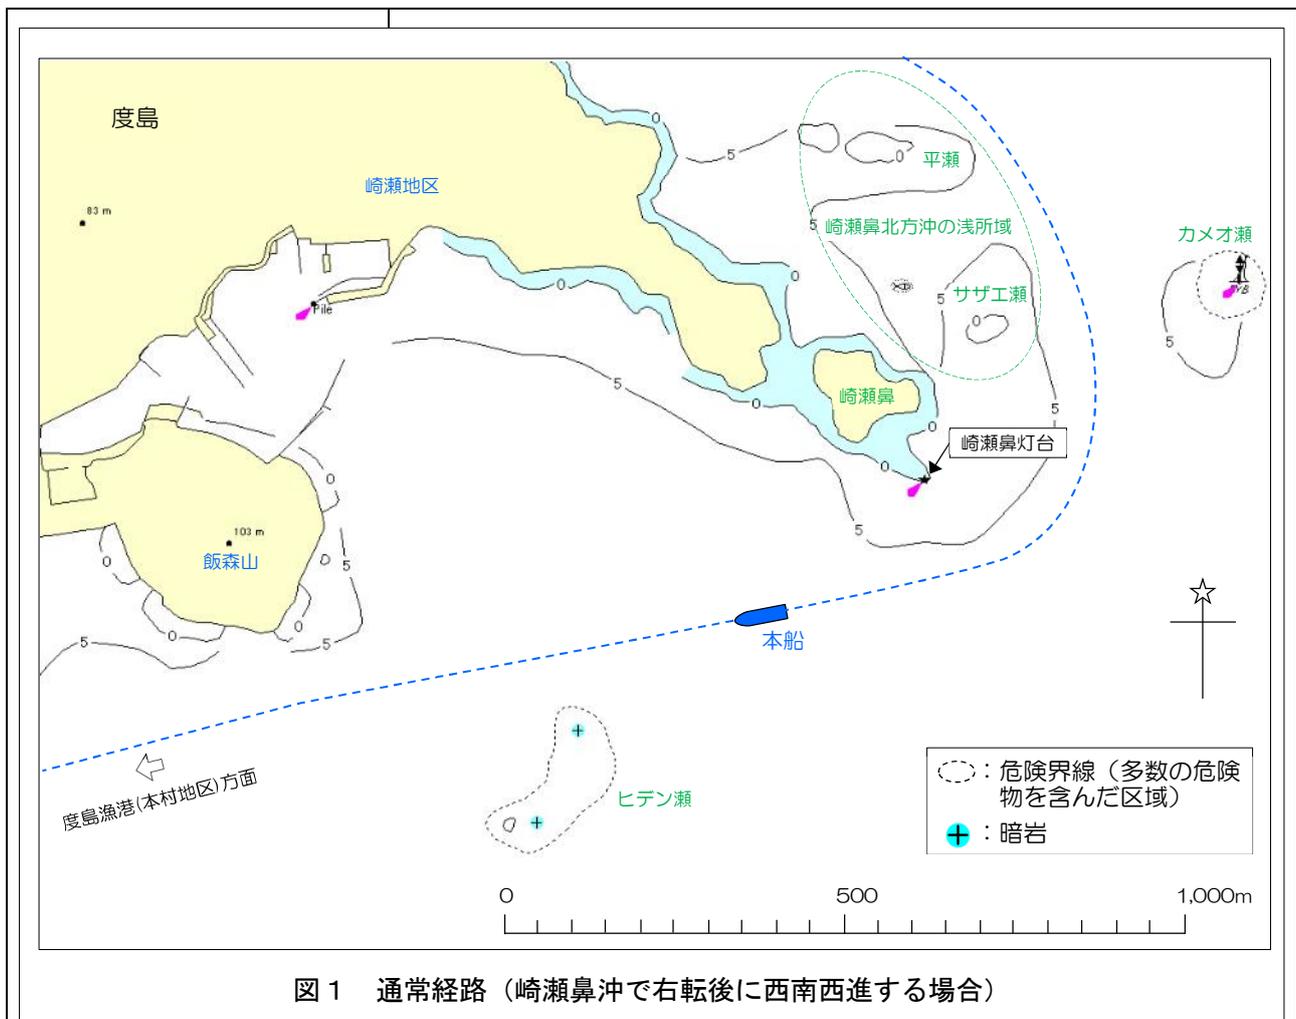
船長は、ふだん、夜間に崎瀬鼻南方沖を經由して度島漁港（本村地区）に向かう際、右舷船首方の崎瀬地区の街明かりや飯森山の山影を見て船位を確認しながら、崎瀬鼻南西方沖に位置するヒデン瀬の北側の海域を西南西進する経路（以下「通常経路」という。）をとっていた。(図1参照)

図1 通常経路（崎瀬鼻沖で右転後に西南西進する場合）

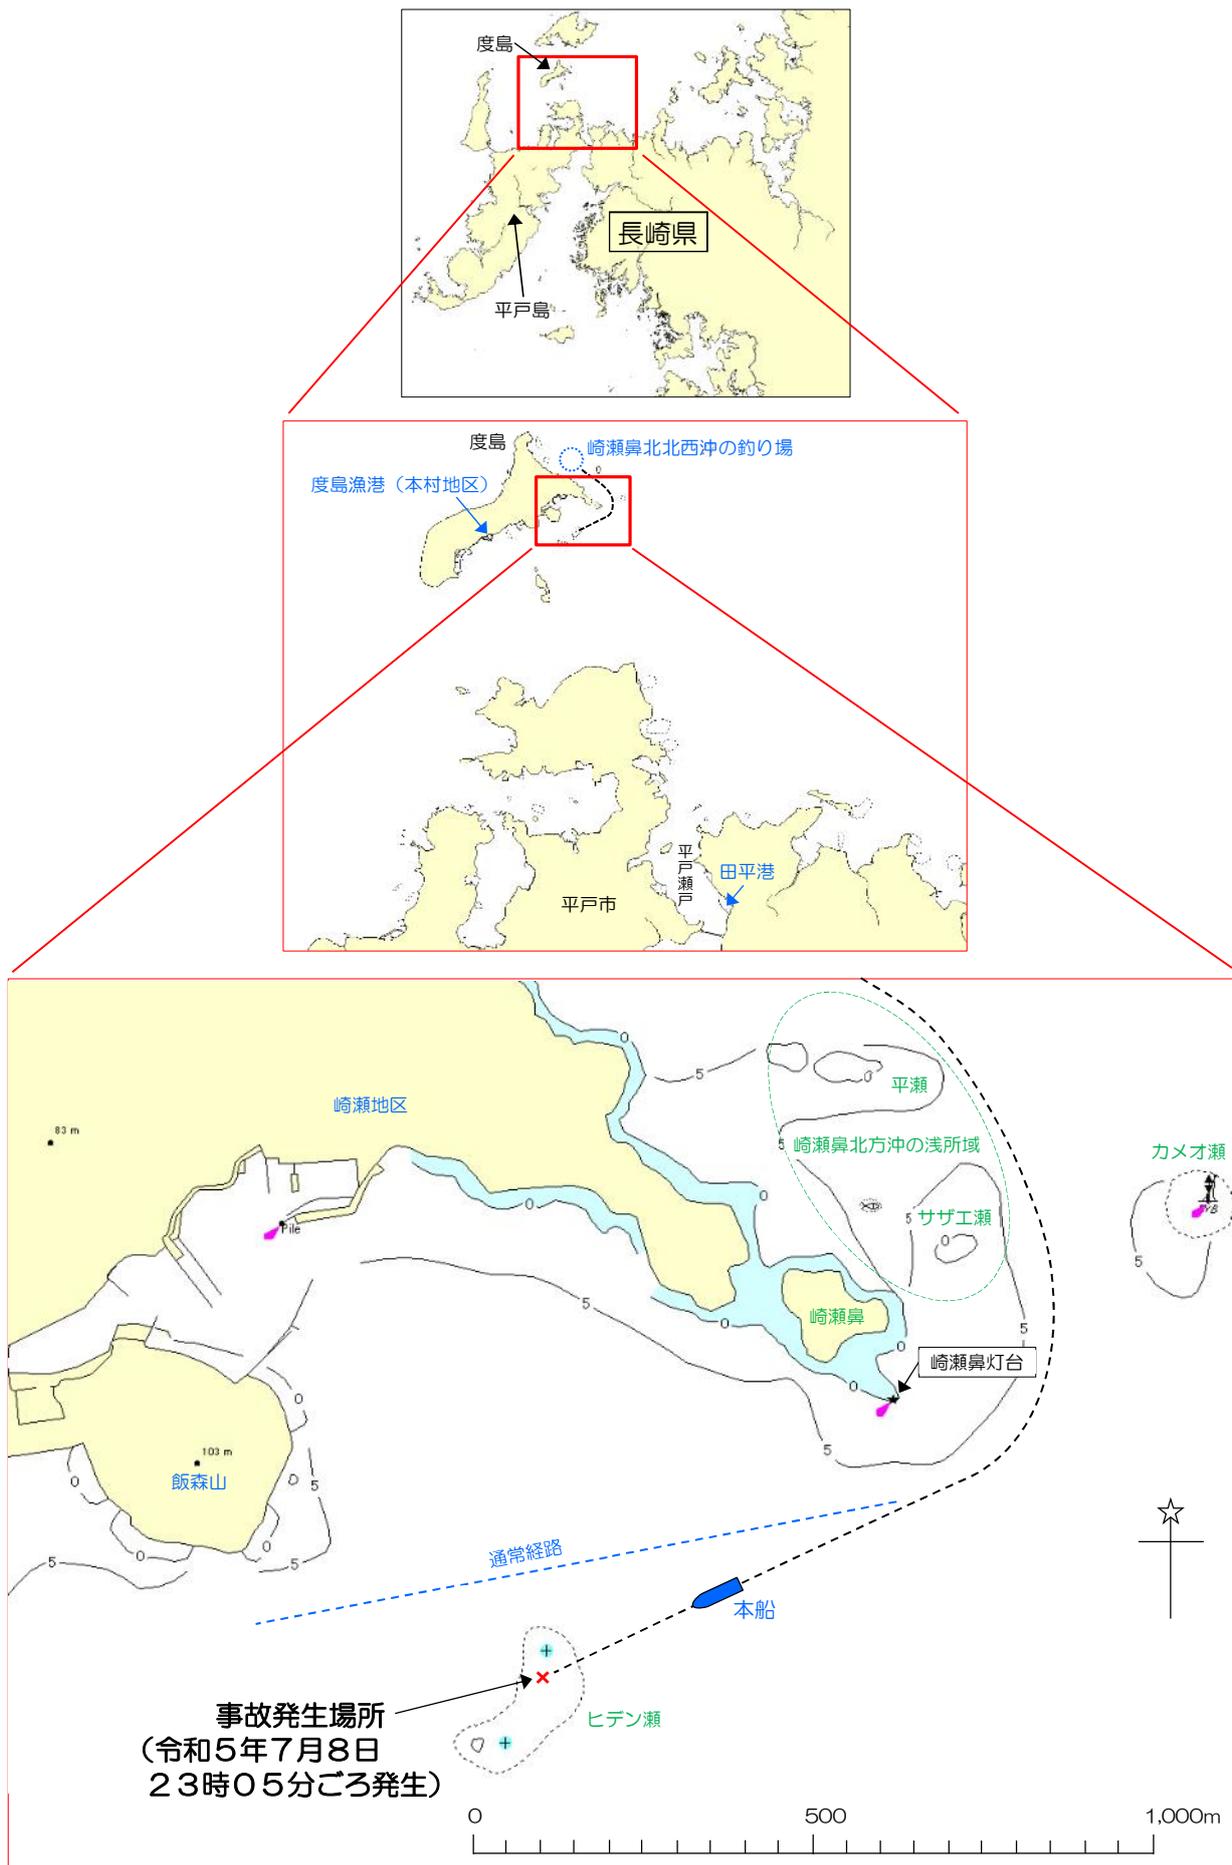
付図1 事故発生経過概略図

船長は、本船がヒデン瀬の浅所に乗り揚げたことが分かり、同乗者にけががないことを確認した後、船体各部を点検し、船尾部の舵機室に浸水を認めた。
