船舶事故調査報告書

事故種類	衝突
発生日時	令和5年8月11日 10時55分ごろ
発生場所	熊本県上天草市柳港南東方沖（柳ノ瀬戸） 薩摩瀬灯標から真方位229°780m付近 （概位 北緯32°32.5′ 東経130°26.9′）
事故の概要	プレジャーボート第五竜誠丸 ^{りゅうせい} は、東南東進中、また、プレジャーボート夢雲 ^{むうん} は、南南西進中、両船が衝突した。 第五竜誠丸は、船長が負傷し、左舷中央部外板の破口等を生じ、また、夢雲は、船首部外板に擦過傷を生じた。
事故調査の経過	令和5年8月25日、本事故の調査を担当する主管調査官（長崎事務所）ほか1人の地方事故調査官を指名した。 原因関係者から意見聴取を行った。
事実情報 船種船名、総トン数 船舶番号、船舶所有者等 L×B×D、船質 機関、出力、進水等	A プレジャーボート 第五竜誠丸、2.4トン 290-59710熊本、個人所有 6.92m (Lr) × 2.34m × 1.22m、FRP ディーゼル機関、83.80kW、平成19年6月 B プレジャーボート 夢雲、5トン未満 290-41198熊本、個人所有 6.47m (Lr) × 2.52m × 1.33m、FRP ガソリン機関（船外機）、165.50kW、平成4年10月
乗組員等に関する情報	A 船長A 58歳 二級小型船舶操縦士・特殊小型船舶操縦士・特定 免許登録日 平成11年8月27日 免許証交付日 令和元年5月29日 （令和6年8月26日まで有効） B 船長B 51歳 二級小型船舶操縦士・特殊小型船舶操縦士・特定 免許登録日 平成12年7月7日 免許証交付日 令和3年7月5日 （令和8年7月4日まで有効）
死傷者等	A 軽傷1人（船長A） B なし

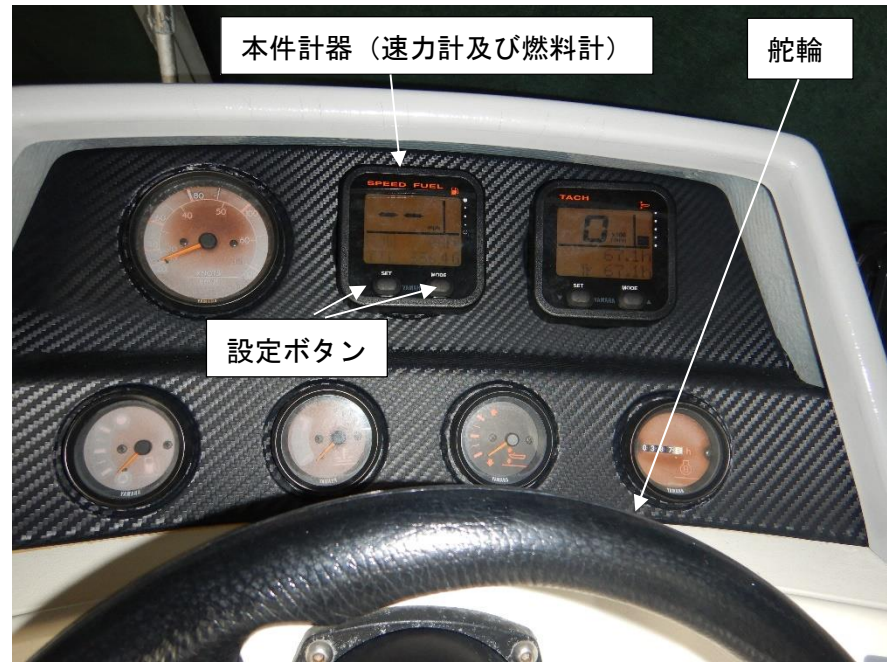
写真1 B船の操縦盤

船長Bは、出航して少し経った頃、本件計器が表示されていないことに気付き、そのことが気になっていたため、右舷方至近にA船を認めるまでの約20～30秒間、視線を舵輪奥の本件計器に向け、本件

<p>計器の設定ボタンを操作して調整作業を行っていた。</p> <p>船長Bは、本件計器の調整作業に意識が向いていて、衝突の直前までB船に向かって接近してくるA船に気付かなかったと本事故後に思った。</p> <p>船長Bは、本件計器の調整作業は目的地に着いてから行うか、安全な場所に停船してから行えば良かったと本事故後に思った。</p> <p>B船の乗船者は、全員救命胴衣を着用していた。</p>
<p>分析</p> <p>乗組員等の関与 船体・機関等の関与 気象・海象等の関与 判明した事項の解析</p>	<p>A あり、B あり A なし、B なし A なし、B なし</p> <p>A船は、柳港南東方沖を東南東進中、船長Aが、船首方の海面付近に意識が向いた状態で同じ針路及び速力で航行を続けたことから、B船と衝突したものと考えられる。</p> <p>船長Aは、針路を八代港付近に向けた頃、左舷船首方にB船を視認したものの、左舷方に見るB船がいずれA船の進路を避けて航行していくと思い込んだことから、船首方の海面付近の浮流物の発見に努めようとして、視線を船首方の海面付近に向け、船首方の海面付近に意識が向いていたものと考えられる。</p> <p>B船は、柳港南東方沖を南南西進中、船長Bが、周囲に航行の支障となる他船はいないと思い、本件計器の調整作業に意識が向いた状態で航行を続けたことから、衝突の直前にA船を認め、スロットルレバーを中立とするとともに左舵を取ったものの、A船と衝突したものと考えられる。</p> <p>船長Bは、針路を小島ノ鼻に向けた頃、目視で周囲を確認したところ他船を認めなかったことから、周囲に航行の支障となる他船はいないと思ったものと考えられる。</p> <p>船長Bは、出航して少し経った頃、本件計器が表示されていないことに気が付き、そのことが気になっていたことから、航行中に視線を舵輪奥の本件計器に向け、本件計器の設定ボタンを操作して調整作業を行っており、同作業に意識が向いていたものと考えられる。</p>
<p>原因</p>	<p>本事故は、柳港南東方沖において、A船が東南東進中、B船が南南西進中、船長Aが、船首方の海面付近に意識が向いた状態で同じ針路及び速力で航行を続け、また、船長Bが、周囲に航行の支障となる他船はいないと思い、本件計器の調整作業に意識が向いた状態で航行を続けたため、両船が衝突したものと考えられる。</p>

<p>まの進路では衝突を避けることができないと判断した場合、衝突を避けるための動作をとること。</p> <ul style="list-style-type: none">・ 船長は、周囲の船舶を見落とさないよう、常時、周囲の見張りを適切に行い、航行中は意識を集中する必要がある計器類の調整等を行わず、安全な場所に停船してから行うこと。
--	--

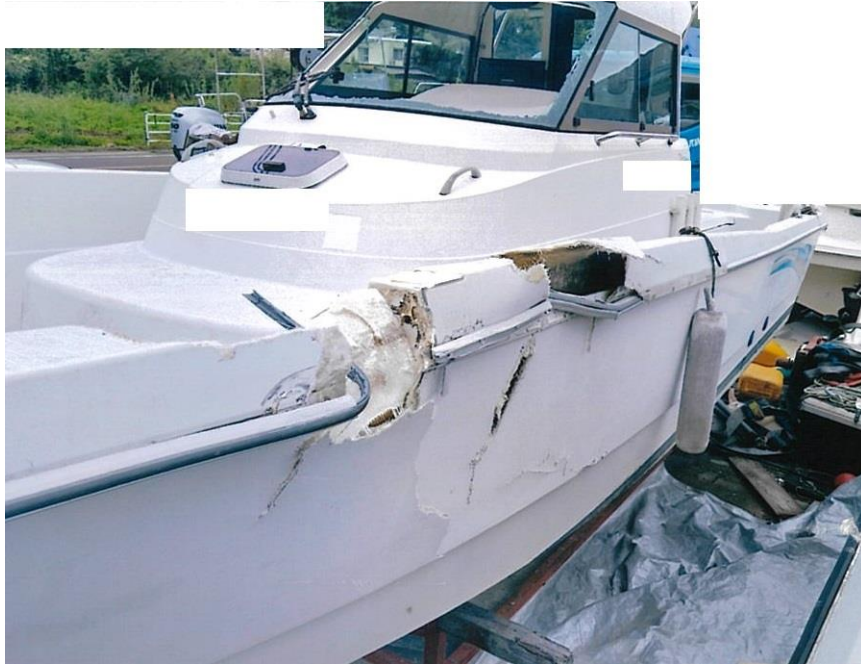
<p>損傷</p>	<p>A 左舷中央部外板に破口及び亀裂、操舵室前面ガラスに破損 B 船首部外板に擦過傷</p>
<p>気象・海象</p>	<p>気象：天気 晴れ、風向 南東、風速 約3m/s、視界 良好 海象：海上 平穏、潮汐 低潮時</p>
<p>事故の経過</p>	<p>A船は、船長Aが1人で乗り組み、釣りをを行う目的で、令和5年8月11日05時10分ごろ熊本県八代市八代港の係留場所を出航し、同県天草市通詞島北方沖及び同県苓北町富岡港北方沖で釣りを行った後、09時30分ごろ帰途についた。</p> <p>船長Aは、GPSプロッターを作動させ、操縦席に腰を掛け、池島ノ瀬戸を約18ノット(kn)の速力(対地速力、以下同じ。)で、手動操舵により航行した。</p> <p>船長Aは、柳ノ瀬戸に入って助八瀬灯浮標を右舷側に見て右転し、針路を八代港付近に向けた頃、左舷船首方1,000m付近にB船を視認したが、左舷方に見るB船がA船の進路を避けて航行していきと思ひ、船首方の海面付近の浮流物が気になっていたため、浮流物の発見に努めようとして、視線を船首方の海面付近に向けて東南東進した。</p> <p>船長Aは、船首方の海面付近に意識を向けながら同じ針路及び速力で航行を続け、衝突の直前、左舷方至近にB船を認めたが、10時55分ごろA船の左舷中央部とB船の船首部とが衝突した。</p> <p>船長Aは、A船を反転させてB船に向かい、B船の近くにA船を寄せ、互いに乗船者のけがの有無を確認後、携帯電話で118番通報を行った。</p> <p>A船は、自力で航行して上天草市合津港に向かった。</p> <p>船長Aは、後日、熊本市内の病院を受診し、外傷性頸部腰部症候群と診断された。</p> <p>B船は、船長Bが1人で乗り組み、親族6人を乗せ、海水浴の目的で、10時30分ごろ上天草市所在のマリーナ(以下「本件マリーナ」という。)を出航し、同市小島ノ鼻付近の浜に向かった。</p> <p>船長Bは、操縦席に腰を掛け、同乗者を助手席や後部座席に腰を掛けさせ、横島ノ瀬戸を約12.5knの速力で、手動操舵により航行した。</p> <p>船長Bは、薩摩瀬灯標を左舷側に見て右転し、針路を小島ノ鼻付近に向けた頃、目視で周囲を確認したところ他船を認めなかったため、周囲に航行の支障となる他船はいないと思った。</p> <p>船長Bは、左手で舵輪を握り、視線を舵輪の奥の操縦盤に組み込まれた速力計及び燃料計が一体型となった計器(以下「本件計器」という。)に向け、右手で本件計器の設定ボタンを操作しながら南南西進中、衝突の直前、右舷方至近にA船を認め、右手でスロットルレバーを中立とするとともに左舵を取ったものの、B船とA船とが衝突し</p>

写真2 A船の損傷状況

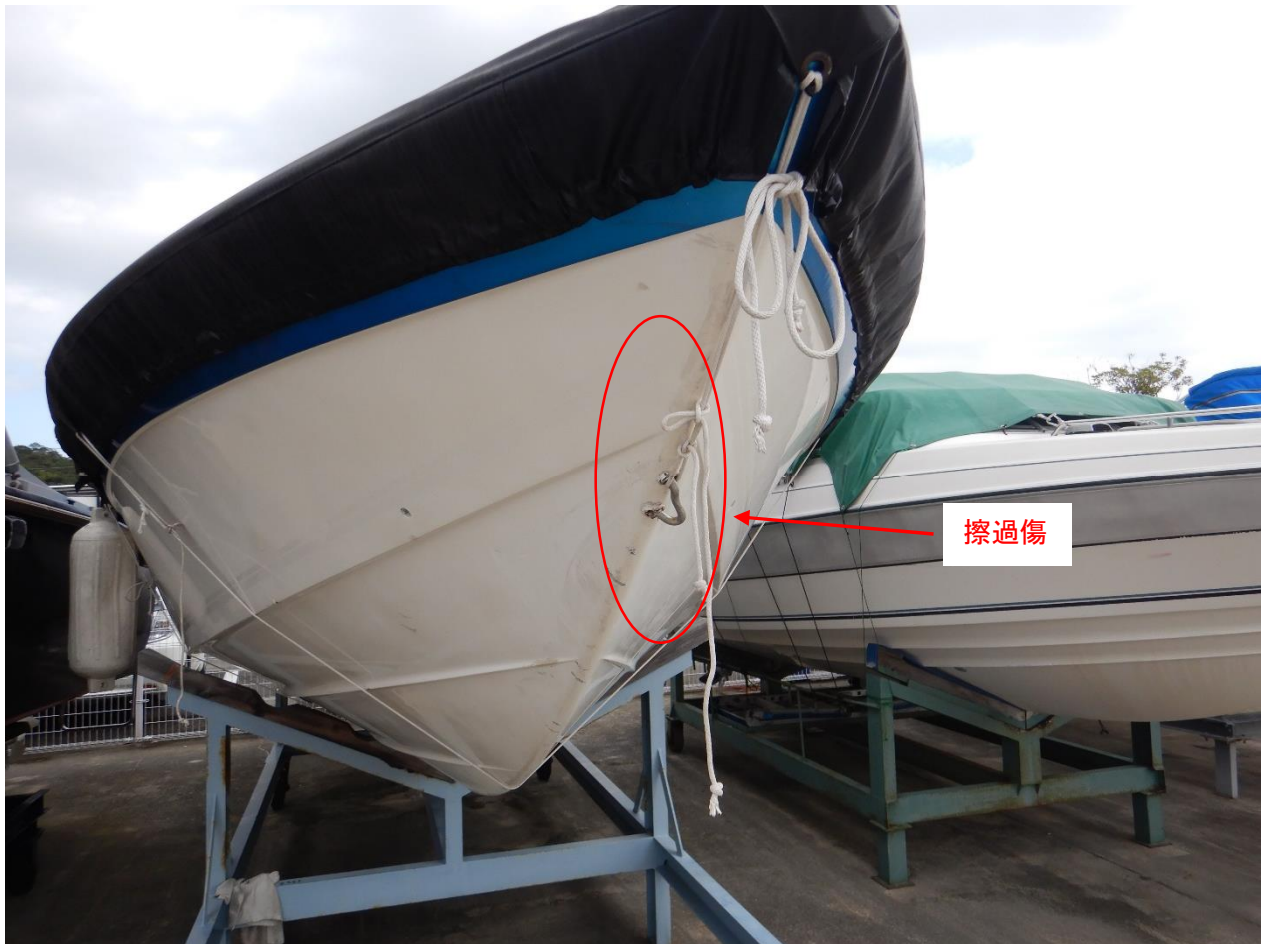
写真3 B船の損傷状況
