船舶事故調査報告書

事故種類	衝突（岸壁）
発生日時	令和5年10月26日 15時23分ごろ
発生場所	長崎県長崎市長崎港 長崎港三菱重工 ^{いんの} 尾岸壁灯台から真方位130° 10m付近 （概位 北緯32° 42.5′ 東経129° 49.8′）
事故の概要	油送船 ^{つぎ} 十一月丸は、西進中、緩やかに左転して岸壁に衝突した。 十一月丸は、船首部外板の破口等を生じ、また、岸壁は、コンクリート部に欠損を生じた。
事故調査の経過	令和5年10月31日、本事故の調査を担当する主管調査官（長崎事務所）ほか1人の地方事故調査官を指名した。 原因関係者から意見聴取を行った。
事実情報 船種船名、総トン数 船舶番号、船舶所有者等 L×B×D、船質 機関、出力、進水等	油送船 十一月丸、496トン 133655、月丸海運株式会社（A社） 64.00m×10.00m×4.50m、鋼 ディーゼル機関、735kW、平成6年3月30日
乗組員等に関する情報	船長 71歳 三級海技士（航海） 免許年月日 昭和60年3月28日 免状交付年月日 令和元年12月10日 免状有効期間満了日 令和7年5月25日
死傷者等	なし
損傷	本船 船首部外板に破口、球状船首（バルバスバウ）に曲損 岸壁 コンクリート部に欠損
気象・海象	気象：天気 晴れ、風向 北西、風速 約3m/s、視界 良好 海象：海上 平穏、潮汐 上げ潮の初期
事故の経過	本船は、船長ほか4人が乗り組み、空船で、令和5年10月26日15時15分ごろ関門港下関区に向け、長崎港第3区の民間企業の専用岸壁に左舷着けされた状態から出航した。 船長は、1.5海里レンジに設定したレーダーを作動させ、操舵スタンドの前に立って単独の船橋当直につき、手動操舵により操船に当たり、本船が専用岸壁を離岸した後、主機を前進運転として右舵約20°～25°取って右回頭させた。

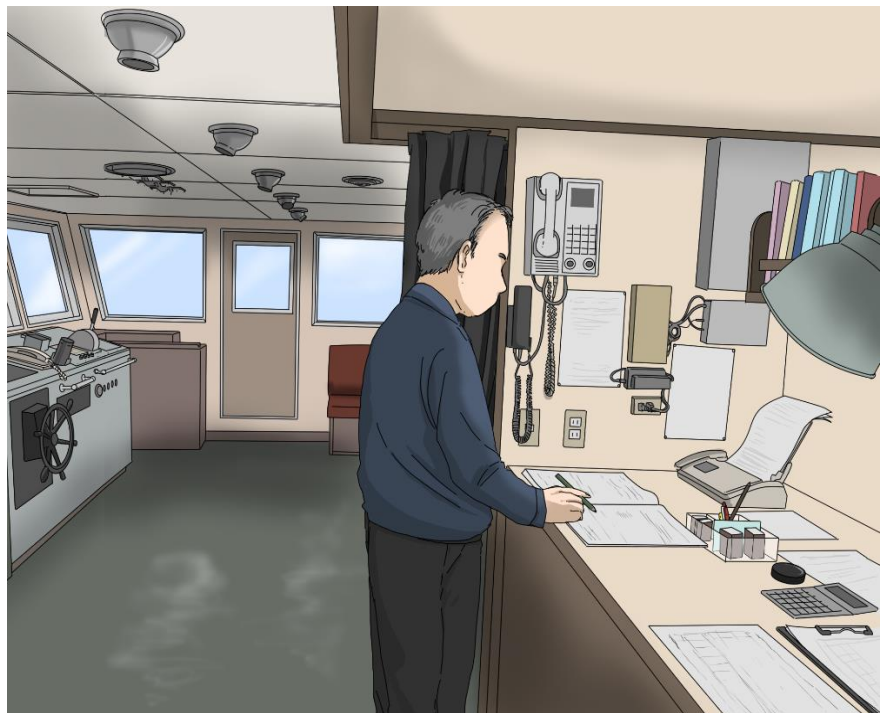
船長は、15時20分ごろ海図台の前で船尾方を向いて立ち、手帳のメモを見ながら航海日誌の記入を始めた。（図1参照）

図1 海図台の前で船尾方を向いて立ち、航海日誌を記入する船長（イメージ）

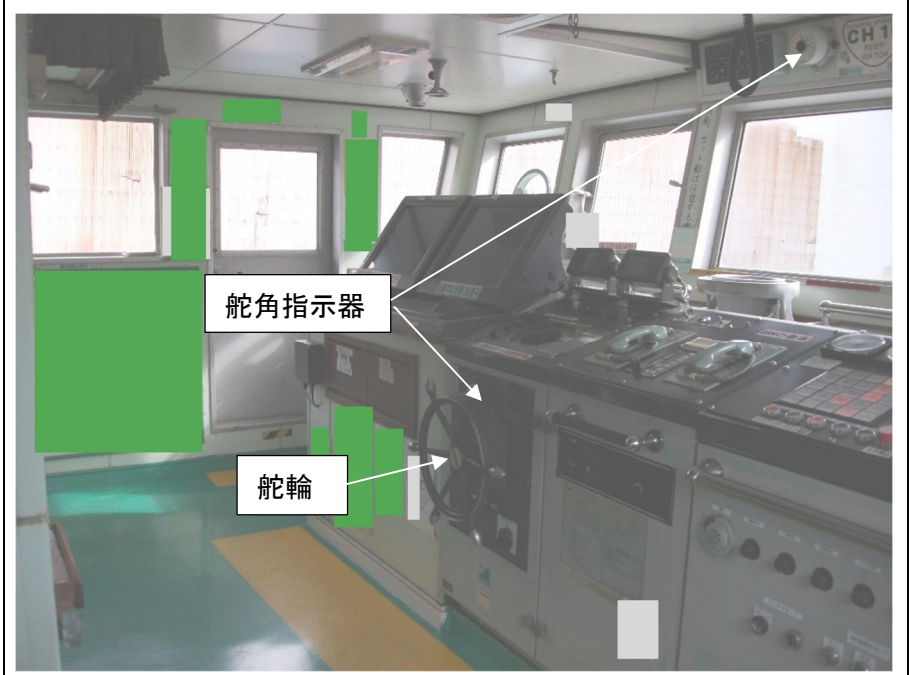
船長は、出航操船時、右回頭させた後に左舵を取って船首を安定させ、船首が航路の中央付近に向いたので、舵を中央としたつもりだったが、このときに舵角指示器を確認していなかったため、僅かに左舵が取られた状態であったことに気付かなかったと本事故後に思った。

写真1 本船の操舵スタンド
船長は、ふだん、舵を取る際、舵角指示器を見て、舵角を確認する
