## 船舶事故調査報告書

<b>事故種類</b>	衝突
<b>発生日時</b>	令和5年4月3日 17時42分ごろ
<b>発生場所</b>	沖縄県那覇港新港ふ頭地区6号岸壁付近 <small>とまりおおほし</small> 泊大橋橋梁灯（C1灯）から真方位341° 1,350m付近 （概位 北緯26° 14.3′ 東経127° 40.5′）
<b>事故の概要</b>	<p>ロールオン・ロールオフ貨物船にらいかないIIは、係留中、また、引船第三大王丸は、貨物船<small>だいおう</small>WHITE LILY<small>ホワイト リリイ</small>の着岸補助作業中、第三大王丸がにらいかないIIに衝突した。</p> <p>にらいかないIIは、左舷船尾部外板に凹損等を生じ、また、第三大王丸は、左舷中央部のAデッキ上ハンドレールの倒壊等を生じた。</p>
<b>事故調査の経過</b>	<p>令和5年6月9日、本事故の調査を担当する主管調査官（那覇事務所）を指名した。</p> <p>なお、後日、1人の地方事故調査官を新たに指名した。</p> <p>原因関係者から意見聴取を行った。</p>
<b>事実情報</b> 船種船名、総トン数 船舶番号、船舶所有者等 L×B×D、船質 機関、出力、進水等	<p>A ロールオン・ロールオフ貨物船 にらいかないII、11,687トン          143074、琉球海運株式会社          181.51m×26.00m×18.00m、鋼          ディーゼル機関、13,470kW、平成29年7月</p> <p>B 貨物船 WHITE LILY（フィリピン共和国籍）、7,514トン          9515668（IMO番号）、AGLAIA SEA TRANSPORT INC.、          栗林物流システム株式会社（運航者）          110.49m×19.20m×13.50m、鋼          ディーゼル機関、3,900kW、2008年7月</p> <p>C 引船 第三大王丸、196トン          120850、株式会社那覇タグサービス（C社）          34.10m×9.20m×3.98m、鋼          ディーゼル機関、2,280kW（合計）、平成3年4月</p>

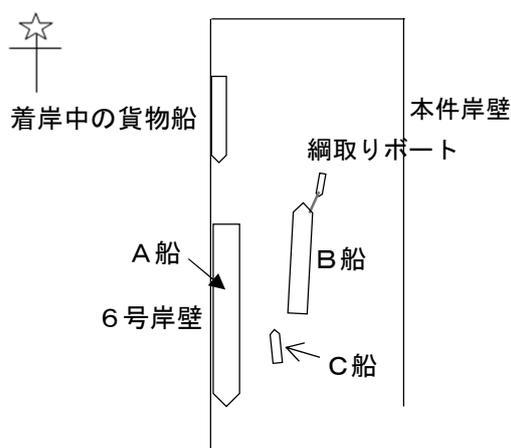
B船は、17時36分ごろ主機を停止し、B船の船首部がA船の船尾部を通過した頃、船首配置から右舷船首スプリングライン1本を送り、綱取りボートが同ラインを取った。（図1参照）

図1 B船が綱取りボートに船首スプリングラインを出す状況  
（C船のChart Viewer航跡を参照した図）

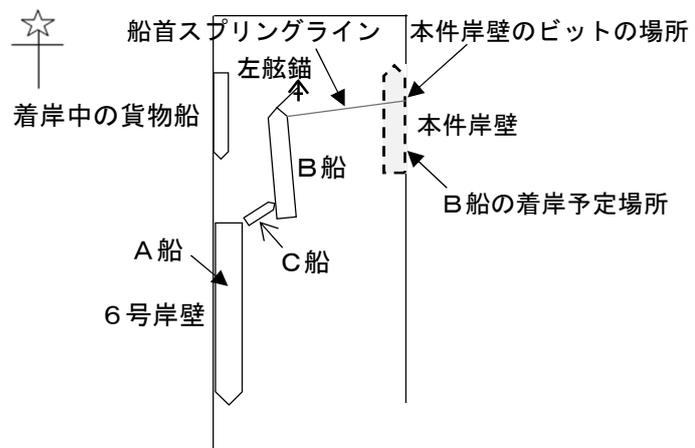
ングラインを本件岸壁のビットに取ったのを確認したとき、ふだんより本件岸壁の西方を通り過ぎてしまったので、前進行きあしで右舷着けをしようと、一旦B船を後進とすることとした。(図2参照)

図2 B船が右舷船首スプリングラインを本件岸壁のビットに取った状況 (C船のChart Viewer航跡を参照した図)

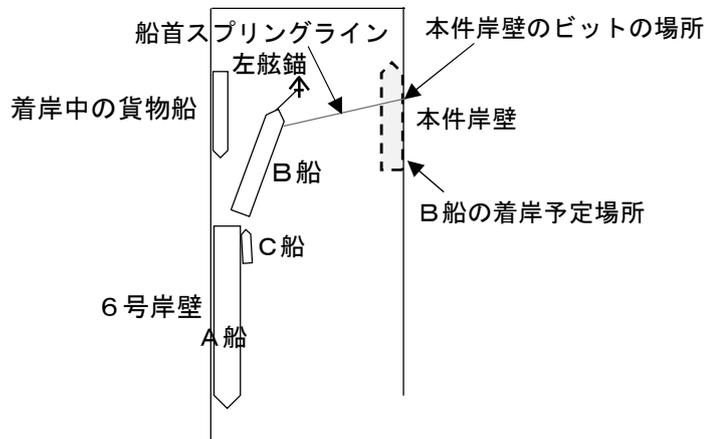
船長Bは、17時42分ごろ、右舷ウイングでB船の動きを監視しながら、C船にB船の左舷船尾部を支えるよう指示したところ、右舵を取ったときにB船の船尾が左舷方に振られ、C船の右舷船首がB船の船尾で船尾方に押されてB船から離れ、C船がA船に衝突したと航海士B<sub>1</sub>からトランシーバーで報告を受けた。(図3参照)

図3 C船がA船に衝突した状況 (C船のChart Viewer航跡を参照した図)

<p>気象・海象等の関与 判明した事項の解析</p>	<p>A なし、B あり、C なし</p> <p>A 船は、6号岸壁に係留中、B船を操船補助作業中のC船が衝突したものと考えられる。</p> <p>B船は、本件岸壁付近で後進とし南方に移動して着岸操船中、約8～11m/sの東北東方の風が吹く状況下、B船が風下に圧流されてA船に接近した状態から本件岸壁に向首するよう前進及び右舵を取り、船尾が左舷方に振られたことから、C船が船尾方に押されてB船から離れ、A船に衝突したものと考えられる。</p> <p>B船は、本件岸壁の西方を通り過ぎてしまい、船長Bが前進行きあしで右舷着けをしようという意図があったことから、一旦後進とし、A船の船尾と並ぶ場所まで船尾方に移動したものと考えられる。</p> <p>B船は、本件岸壁に向首するよう前進及び右舵を取るとき、C船に前進及び右舵を取る連絡を行っていなかったものと考えられる。</p> <p>B船は、船長Bが船尾配置の航海士B<sub>1</sub>からA船とC船の位置関係の報告を受けておらず、右舷ウイングで操船を行っていたことから、C船の動静を十分に把握していない状況であったものと考えられる。</p> <p>C船は、B船の左舷船尾を本件岸壁の方向に押しして操船補助作業中、A船とB船との間に挟まれた状態の中、B船の左舷船尾を押し続けていたことから、B船が本件岸壁に向首するよう前進及び右舵を取ったとき、B船の船尾が左舷方に振られ、C船がB船の船尾で船尾方に押され、A船に接近して衝突したものと考えられる。</p> <p>B船が本件岸壁に向首するよう前進及び右舵を取ったとき、C船はB船から前進及び右舵を取る連絡を受けておらず、船長CがB船の操船の意図が分からなかったことから、C船は、A船とB船との間に挟まれた状態の中、B船の左舷船尾を押し続けていたものと考えられる。</p>
<p>原因</p>	<p>本事故は、A船が係留中、B船が後進とし南方に移動して着岸操船中、C船がB船の左舷船尾を押しして操船補助作業中、約8～11m/sの東北東方の風が吹く状況下、B船が風下に圧流されてA船に接近した状態から本件岸壁に向首するよう前進及び右舵を取り、船尾が左舷方に振られたため、C船が船尾方に押されてB船から離れ、A船に衝突したものと考えられる。</p>

<p>再発防止策</p>	<p>今後の同種事故等の再発防止に役立つ事項として、次のことが考えられる。</p> <ul style="list-style-type: none"> <li>・着岸操船を行う船舶の船長は、着岸岸壁、周囲の係留船、操船補助作業中のタグボートの位置関係を確認し、また、タグボートと密接に連絡及びコミュニケーションを取り、相互が操船の意図を理解した操船を行うこと。</li> <li>・着岸操船を行う船舶の船長は、船体を着岸予定岸壁側から離す方向に強い風が吹く状況で着岸作業を行う場合、強風による圧流を</li> </ul>

<p>考慮し、係留作業を速やかに行えるよう、できるだけ着岸予定岸壁に近い針路及び距離で接近し、対岸の係留船に接近することのない着岸操船を行うこと。</p> <ul style="list-style-type: none"><li>・ タグボートを使用する船長は、あらかじめタグボートの船長に着岸計画及び注意事項を伝えること。特に、<sup>きょうあい</sup>狭隘な停泊場所でのタグボートの使用については、タグボートとのコミュニケーションを密にすること。</li></ul>
--	---

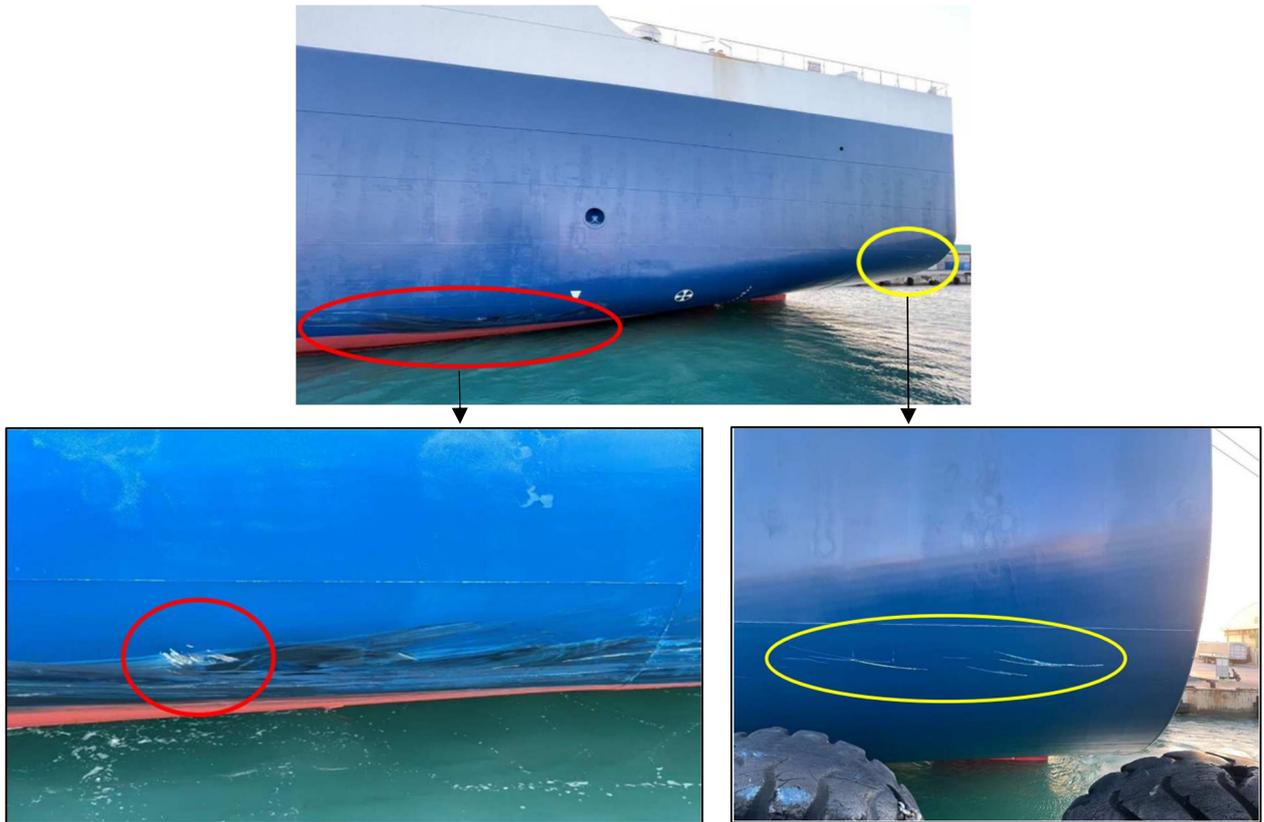
<p>免状有効期間満了日 令和6年8月16日</p> <p>B 船長B（フィリピン共和国籍） 50歳 船長免状（フィリピン共和国発給） 交付年月日 2022年5月20日 (2027年5月20日まで有効)</p> <p>C 船長C 42歳 三級海技士（航海） 免許年月日 平成17年8月16日 免状交付年月日 令和5年5月23日 免状有効期間満了日 令和7年8月15日</p>																																																						
死傷者等	なし																																																						
損傷	<p>A 左舷船尾部外板に凹損及び擦過傷</p> <p>B なし</p> <p>C 左舷中央部のAデッキ上ハンドレールに倒壊、左舷取外し式梯子に曲損、左舷中央部フェンダーに一部破損</p>																																																						
気象・海象	<p>気象：天気 晴れ、風向 東北東、風速 約8～11m/s、 視界 良好</p> <p>本事故発生場所の南南東方約1.9海里（M）に位置する沖縄気象台における観測値は、次のとおりであった。</p>

写真1 A船の損傷状況

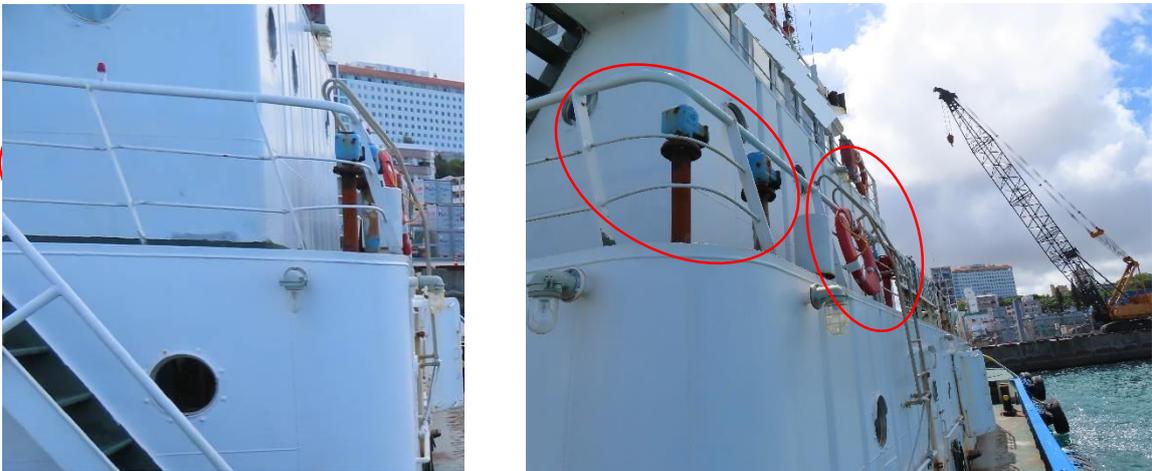
写真2 C船の損傷状況（1）

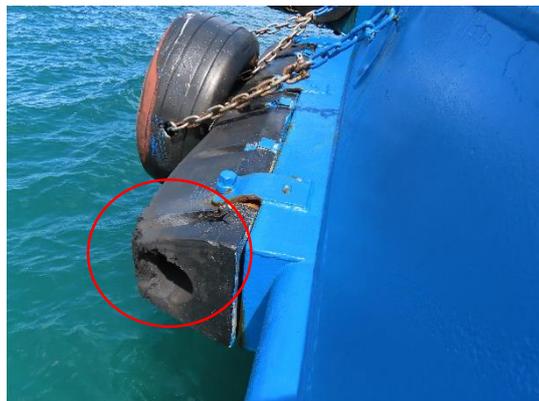
写真3 C船の損傷状況（2）
