## 船舶事故調査報告書

事故種類	乗揚
発生日時	令和5年6月16日 22時31分ごろ
発生場所	沖縄県南城市知名崎南東方沖 金武中城港ウインタク灯標から真方位200°430m付近 （概位 北緯26°10.9′ 東経127°50.6′）
事故の概要	漁船彦丸は、北西進中、さんご礁に乗り揚げた。 彦丸は、主舵板の折損等を生じた。
事故調査の経過	令和5年6月16日、本事故の調査を担当する主管調査官（那覇事務所）ほか1人の地方事故調査官を指名した。 原因関係者から意見聴取を行った。
事実情報 船種船名、総トン数 船舶番号、船舶所有者等 L×B×D、船質 機関、出力、進水等	漁船 彦丸、19トン ON2-1165（漁船登録番号）、個人所有 16.00m(Lr)×4.39m×2.00m、FRP ディーゼル機関、540kW、昭和60年12月 第293-28481号（船舶検査済票の番号）
乗組員等に関する情報	船長 47歳 一級小型船舶操縦士 免許登録日 令和元年9月5日 免許証交付日 令和3年9月14日 （令和6年9月4日まで有効）
死傷者等	なし
損傷	主舵板に折損、シューピースの脱落、プロペラ翼に曲損、左舷ビルジキールに折損、船尾部船底外板に破損及び擦過傷（全損）
気象・海象	気象：天気 晴れ、風向 南南東、風力 3、視界 良好 海象：波高 約0.3m、潮汐 下げ潮の末期
事故の経過	本船は、船長及び甲板員が乗り組み、ほか1人を乗せ、まぐろの一本釣り漁を行う目的で沖縄県久米島町久米島西方沖の漁場に向けて、令和5年6月10日14時00分ごろ沖縄県与那原町当添漁港を出航し、久米島西方沖で漁を終えた後、6月16日06時30分ごろ、同漁港に向けて帰航を開始した。 船長は、操舵室内の操舵スタンドの前に立って操船に、甲板員らが甲板上で入港準備作業に当たった。

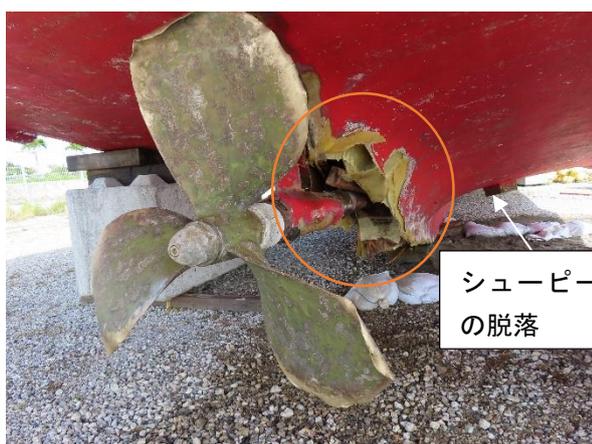
写真2 本船の損傷状況

シューピース  
の脱落

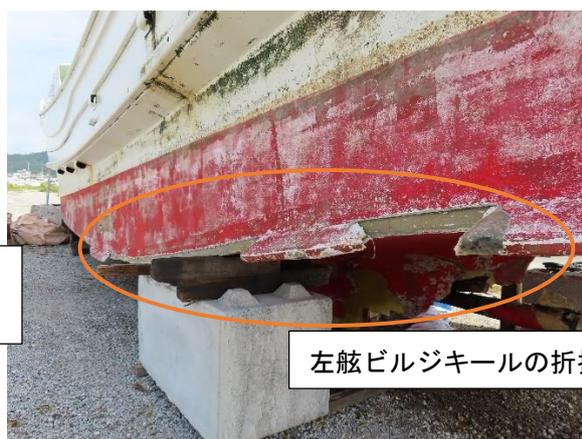
左舷ビルジキールの折損

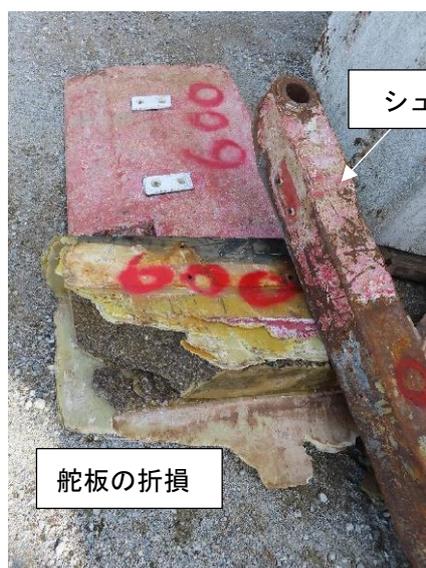
舵板の折損
