船舶事故調査報告書

令和6年1月31日

運輸安全委員会（海事専門部会）議決

事故種類	乗組員負傷
発生日時	令和4年11月18日 11時48分ごろ
発生場所	北海道稚内市稚内港（恵比須地区）北北東方沖 稚内灯台から真方位074° 1海里（M）付近 （概位 北緯45° 27.3′ 東経141° 40.2′）
事故の概要	漁船第十八開運丸 ^{かいうん} は、定置網の揚収作業中、甲板員が負傷した。
事故調査の経過	令和4年11月18日、本事故の調査を担当する主管調査官（函館事務所）ほか1人の地方事故調査官を指名した。 原因関係者から意見聴取を行った。
事実情報 船種船名、総トン数 船舶番号、船舶所有者等 L×B×D、船質 機関、出力、進水等	漁船 第十八開運丸 ^{かいうん} 、19トン HK2-21977（漁船登録番号）、稚内漁業協同組合 21.15m（Lr）×4.99m×1.79m、FRP ディーゼル機関、漁船法馬力数110、平成2年6月8日
乗組員等に関する情報	船長 66歳 一級小型船舶操縦士・特殊小型船舶操縦士・特定 免許登録日 昭和61年4月4日 免許証交付日 令和3年9月8日 （令和9年5月29日まで有効） 甲板員A 23歳 一級小型船舶操縦士 免許登録日 令和4年6月24日 免許証交付日 令和4年6月24日 （令和9年6月23日まで有効）
死傷者等	重傷 1人（甲板員A）
損傷	なし
気象・海象	気象：天気 晴れ、風向 南南東、風力 1、視界 良好 海象：波向 南南東、波高 0.5～1m
事故の経過	本船は、船長及び甲板員Aほか7人が乗り組み、さけ定置網施設の揚収作業の目的で、令和4年11月18日07時00分ごろ稚内港（恵比須地区）を出港した。 本船は、07時10分ごろ稚内港（恵比須地区）の北北東方沖にある定置網（稚さけ定第6号）に到着し、網が取り外され、浮き球が付

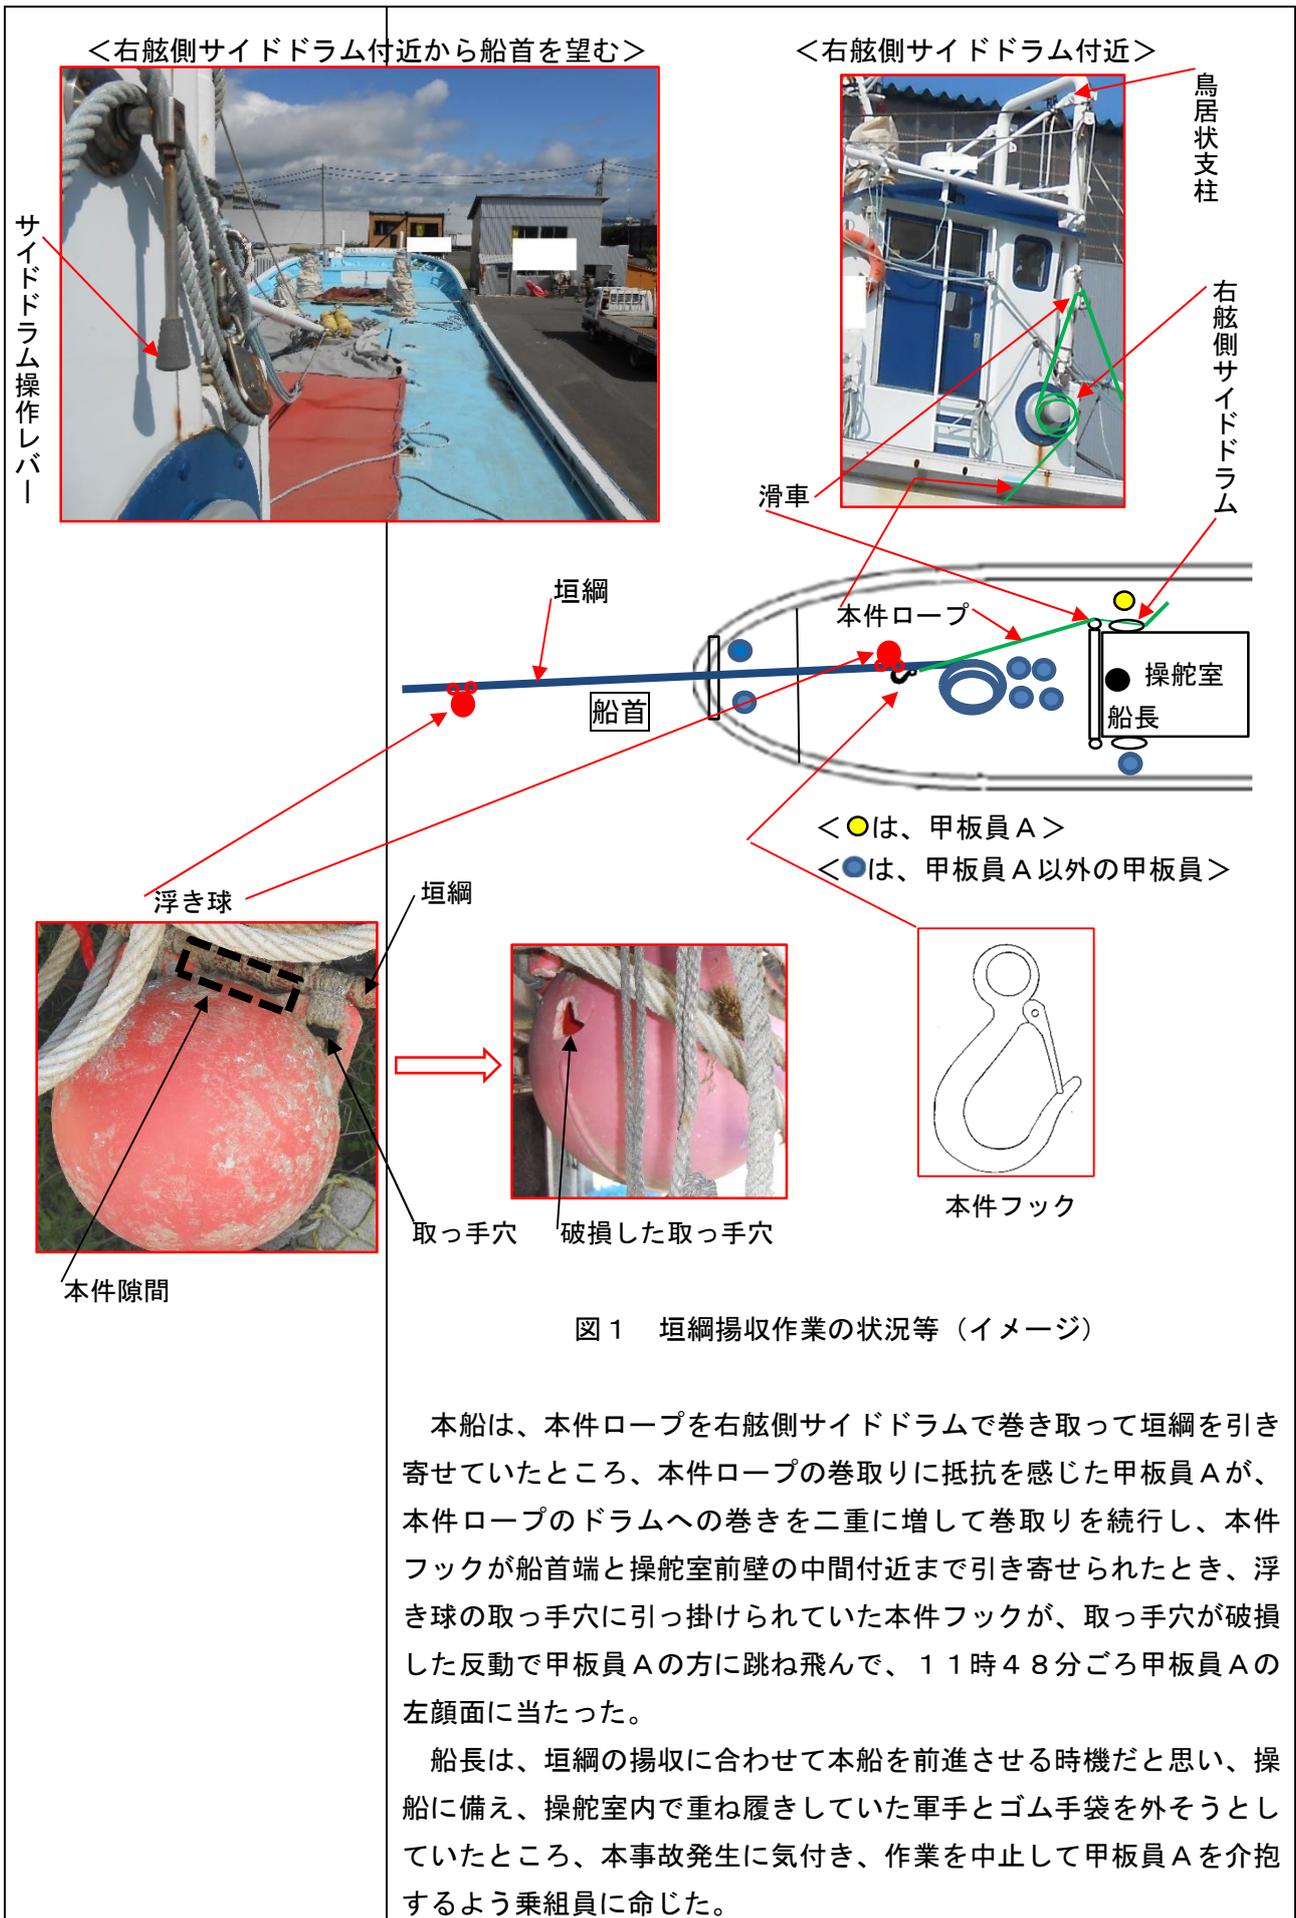
図1 垣網揚収作業の状況等（イメージ）

本船は、本件ロープを右舷側サイドドラムで巻き取って垣網を引き寄せていたところ、本件ロープの巻取りに抵抗を感じた甲板員Aが、本件ロープのドラムへの巻きを二重に増して巻取りを続行し、本件フックが船首端と操舵室前壁の間付近まで引き寄せられたとき、浮き球の取っ手穴に引っ掛けられていた本件フックが、取っ手穴が破損した反動で甲板員Aの方に跳ね飛んで、11時48分ごろ甲板員Aの左顔面に当たった。

<p>件隙間に本件フックを引っ掛ける際、誤って取っ手穴に本件フックが引っ掛けられたことから、本件ロープで引き寄せられる負荷に耐えきれずに破損したものと考えられる。</p>
原因	<p>本事故は、本船が、稚内港（恵比須地区）北北東方沖において、右舷側サイドドラムを使用して定置網の揚収作業中、垣綱に本件フックを引っ掛け、本件ロープを巻き取って垣綱を引き寄せる際、本件フックを引っ掛けた浮き球の取っ手穴が負荷に耐えきれずに破損したため、反動で跳ね飛んだ本件フックが、右舷側サイドドラム付近で同ドラムを操作中の甲板員Aの左顔面に当たったことにより発生したものと考えられる。</p>
再発防止策	<p>今後の同種事故等の再発防止及び被害の軽減に役立つ事項として、次のことが考えられる。</p> <ul style="list-style-type: none"> ・ 船長は、人身事故を起こすおそれのある作業等について、乗組員に対して、ふだんから注意事項を徹底させるとともに、作業中は、乗組員の諸動作に注意を払い、必要に応じて、躊躇なく指導すること。 ・ 漁船の乗組員は、サイドドラム等の漁労機器を使用して作業を行う際、フックが跳ね飛ぶなどの不測の事態に備え、ヘルメットやフェイスカバー等を着用して身体を保護すること。
