船舶事故調査報告書

令和6年1月17日
 運輸安全委員会（海事専門部会）議決
 委員 伊藤 裕 康（部会長）
 委員 上野 道 雄
 委員 岡本 満喜子

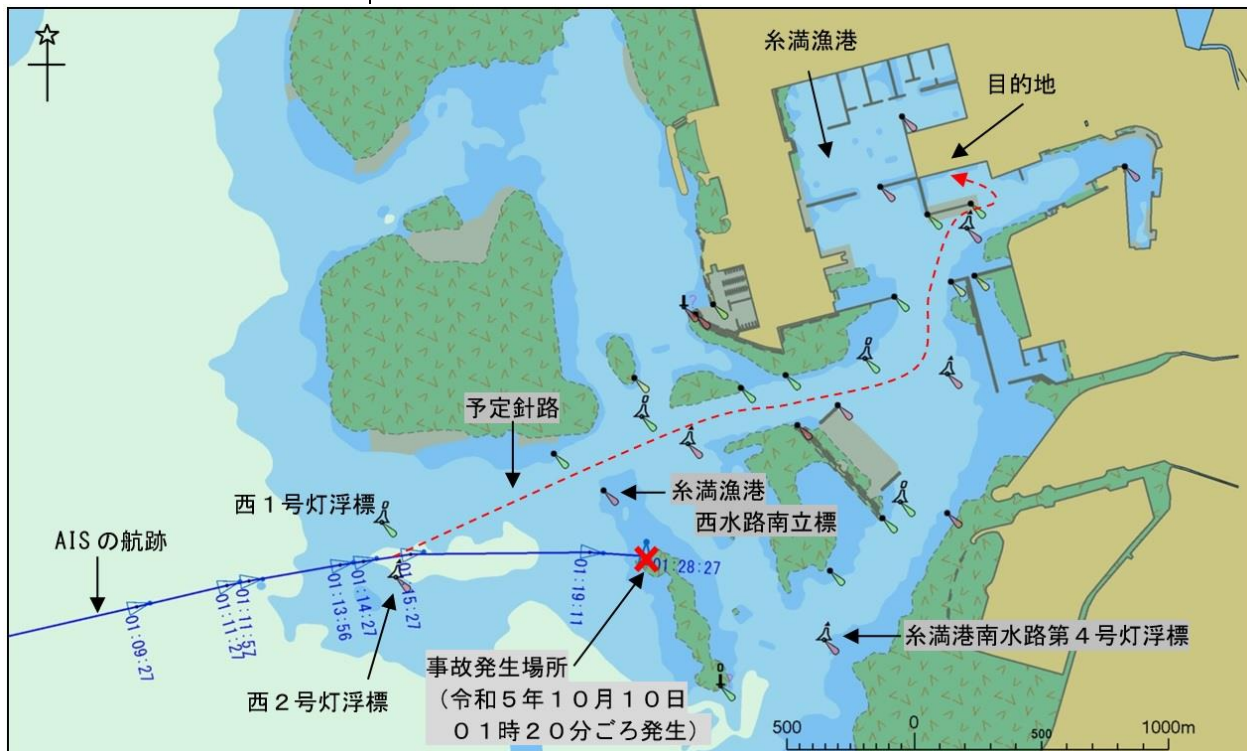
図 2 AIS の航跡と予定針路

船長は、01 時 15 分ごろ西 2 号灯浮標を右舷方に見て通過する際、GPS プロッター及び自動操舵装置の設定地点どおりであれば、約 220m の幅がある西 1 号灯浮標と西 2 号灯浮標との間の中間付近を通るはずであったが、西 2 号灯浮標の灯光が目測で右舷方約 20m の距離に見えた。(図 2 参照)

本船のAIS記録による航跡では、本船が西2号灯浮標を通過後の10日01時15分27秒ごろ、消灯していた西水路南立標は左舷船首方800m付近に位置し、糸満港南水路第4号灯浮標（以下「南水路4号灯浮標」という。）は右舷船首方1,670m付近に位置しており、01時15分27秒ごろから乗揚に至るまでの間、右舷船首方に位置する赤色の航路標識は南水路4号灯浮標のみであった。（図2参照）

本船の航跡によると、西2号灯浮標を通過後に針路を右に転じ

ているが、船長は、リモコンを持って船首甲板に移動する際、リモコンの操舵ダイヤルに手が触れて針路が右に転じてしまったのではないかと本事故後に思った。

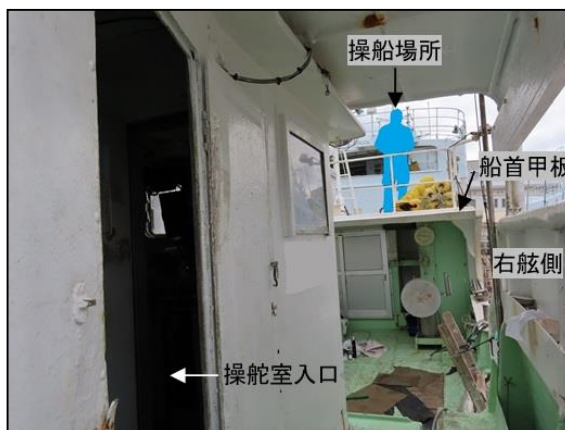
写真 2 船長の操船場所 (再現)

船長は、船首が浮上して船首方の視界が遮られていたので、自動操舵装置の設定を遠隔による手動操舵に切り替えた後、リモコンを持って操舵室から船首甲板右舷側に移動した。(写真 2、写真 3 参照)

<p>再発防止策</p>	<p>今後の同種事故等の再発防止及び被害の軽減に役立つ事項として、次のことが考えられる。</p> <ul style="list-style-type: none"> ・夜間にさんご礁等の浅瀬に囲まれた水路を航行する船舶の船長は、やむを得ず一時的にGPSプロッター等の航海計器から離れた場所で操船する場合、別の乗組員に航海計器での船位の確認を行わせるなど、目視のみに頼ることなく複数の手段で船位を確認すること。

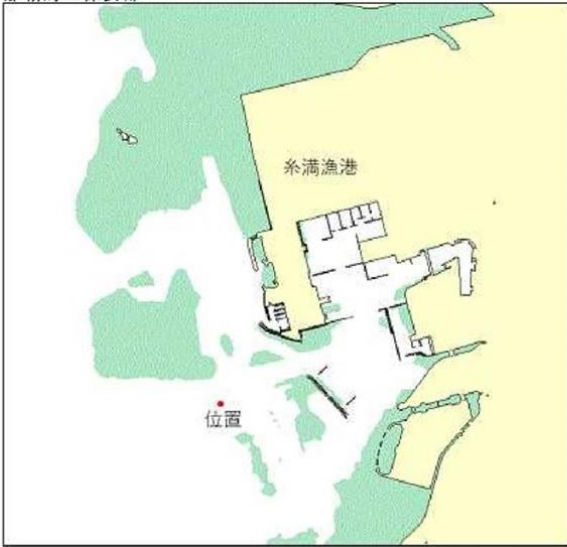
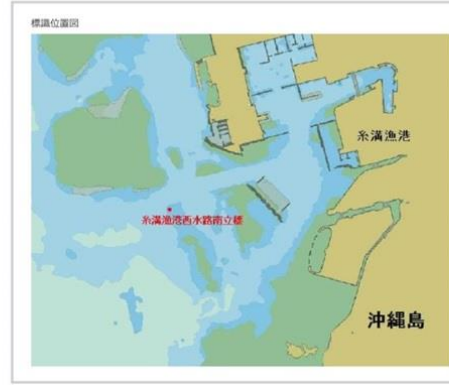
図3 水路通報（左）及び海の安全情報（右）

2023年619項 南西諸島 - 沖繩島、糸満漁港 立標消灯
 糸満漁港西水路南立標は消灯している。
 位置 下記地点
 26-07-16N 127-38-48E
 備考 十一管区地域航行警報 番号229 関連。
 W1276
 海図所 那覇海上保安部

発報日時	2023年09月07日 02:55	発報部署	第十一管区海上保安本部
対象海域	南西諸島 沖繩島 糸満漁港		
対象期間			
備考			
内容	糸満漁港西水路南立標(灯付)(26-07-16N 127-38-48E)は消灯しています。付近航行船舶は注意して下さい。

同情報は漁業無線局の放送でも提供され、船長は漁業無線で同情報を聴取したが、糸満漁港港口の赤色の灯浮標が消灯しているという程度の認識であり、消灯している灯浮標が西水路南立標であるといった詳細な認識ではなく、水路通報も確認していなかった。

<ul style="list-style-type: none"> ・ 夜間航行を行う船舶の船長は、操船目標とした特定の航路標識のみに集中し過ぎることなく、操船目標以外の航路標識も適切に確認しながら操船すること。 ・ 船長は、航行予定海域の水路通報を確認すること。 ・ 船長は、夜間航行中、GPSプロッターの測位に誤差を感じた場合は、レーダー等の他の手段で船位を確認すること。 ・ 船長は、GPSプロッターの測位に誤差が生じる可能性があることに留意し、定期的に船位のずれの有無を確認するとともに、ずれの補正を行うこと。 ・ 船長は、乗揚等の航行の安全に係る事故の発生時には、速やかに海上保安庁に通報すること。
--	--

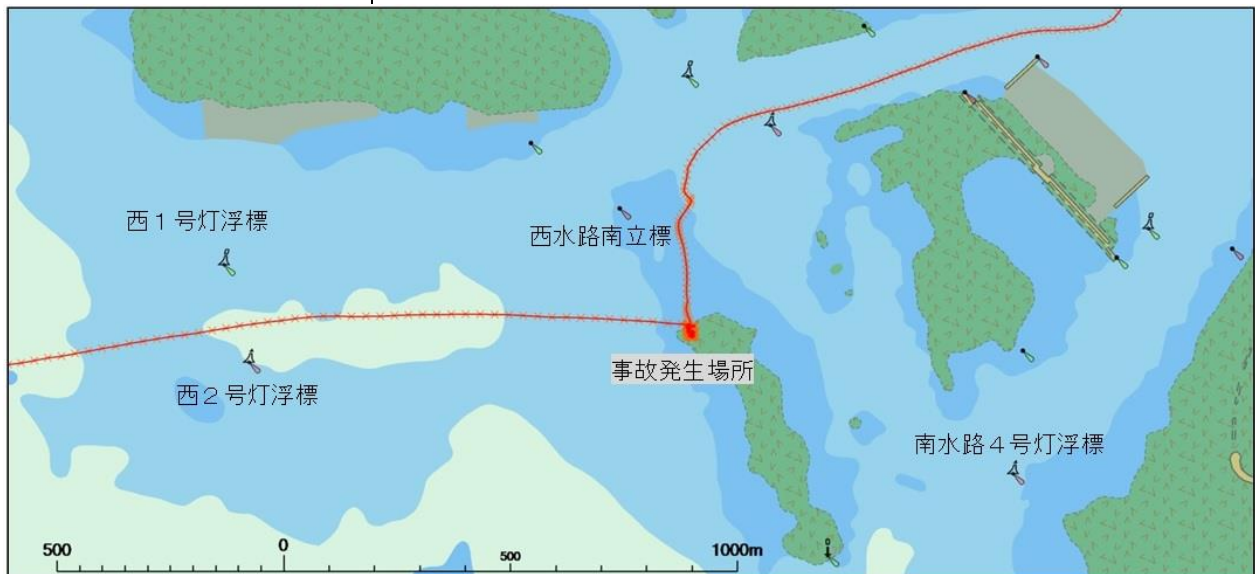
図4 GPSプロッターの航跡

GPSプロッターの航跡では、本船が西2号灯浮標を通過する際の本船と同灯浮標との距離は約80mであった。(図4参照)

運輸安全委員会の現場調査によれば、本船のGPSプロッターは、測地系が世界測地系に設定されていたが、GPSプロッター上の船位は、実際の船位から西北西方に約18.5mずれていた。また、本船のGPSプロッターには船位のずれを修正する機能があったが、船長は使用したことがなかった。

本船のGPSプロッターの取扱説明書及び製造会社担当者によれば、測位の精度は約10mであるが、マスト等の遮蔽物の影響
