# 船舶事故調査報告書

| 事故種類 | 乗揚 |
| 発生日時 | 令和5年10月20日 09時08分ごろ |
| 事故の概要 | 液化ガスばら積船 <sup>とうぼう</sup> 桃邦丸は、南進中、さんご礁に乗り揚げた。<br>桃邦丸は、船底外板に擦過傷を生じた。 |

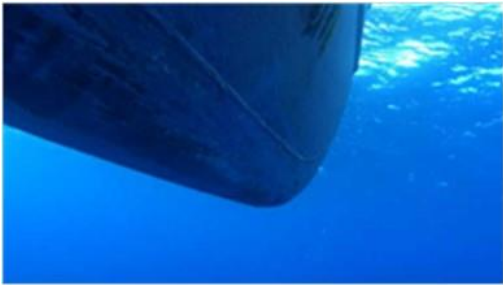
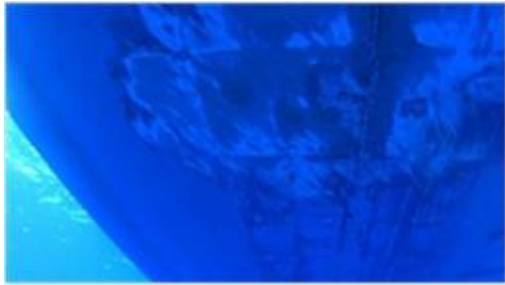
| <p>損傷</p> | <p>船底外板に擦過傷（図 1 参照）</p> <div data-bbox="271 212 775 495"> </div> <div data-bbox="817 212 1323 495"> </div> <div data-bbox="430 501 651 528"> <p>ステム付近の擦過傷</p> </div> <div data-bbox="962 501 1182 528"> <p>船体中央部の擦過傷</p> </div> <p>図 1 本船の損傷状態</p> |

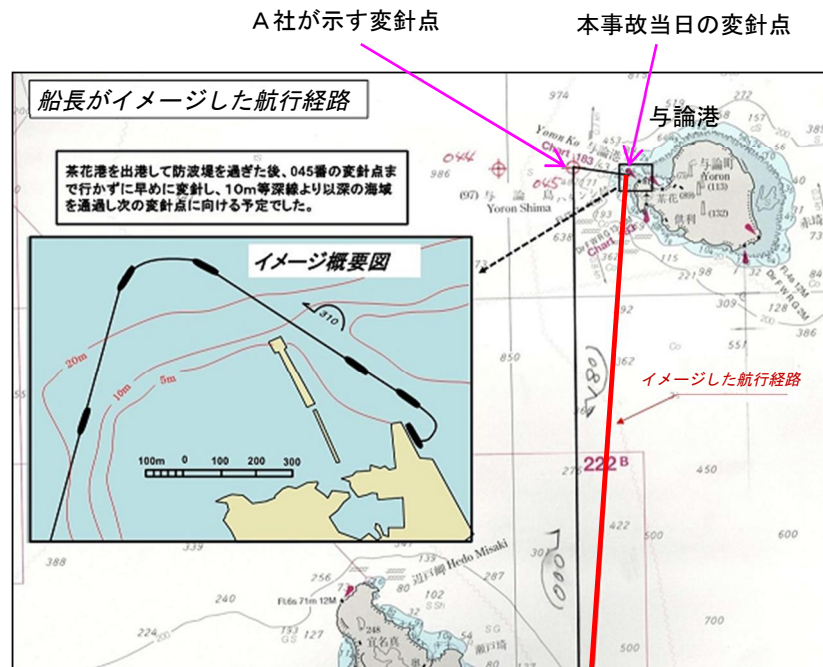
図3 船長がイメージした与論港出港時の航行ルート（A社提供）

船長は、荷役の都合等により航海時間を短縮する必要があったので、次港までの航行時間を短縮する目的で、与論町与論島西側に寄せて海岸線に沿って航行することとし、GPSプロッターのレンジを変えず、また、レーダー画面を一度眺めてから、与論港西方沖の海域を見て、後述する余裕水深（UKC、Under Keel Clearance）が大丈夫だろうと思い、航行を続けた。

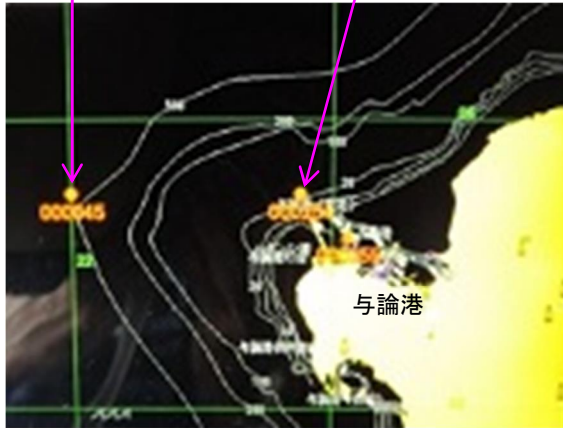
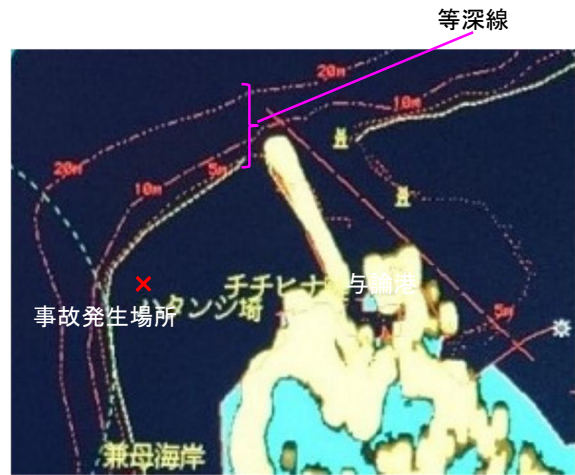
図4 GPSプロッター及びレーダー画面の表示

| その他の事項 | <p>(1) 船長に関する情報</p> <p>① 船長は、運航者からの打診を受け入れ、本船が本事故当日１３時００分ごろ次港に入港して揚げ荷役を行う予定となったので、本事故当時、航海時間を短縮する必要があることを感じていた。</p> <p>② 船長は、与論港出港に当たり、乗組員に対し、航海計画の変更を伝えていたものの、本件変針点で左転し、本船を与論島西側に寄せて海岸線に沿って航行する意図を知らせていなかった。</p> <p>③ 船長は、与論港の出入港に当たり、本船が北方から入港する経路の水路調査を行っていたものの、浅瀬がある同港西方沖の同調査を行っておらず、本事故当日、水深及び浅瀬の範囲を正確に把握しないまま、操船を行っていた。</p> <p>④ 船長は、本事故当時、主に目視で見張りを行い、ＧＰＳプロッターを４Ｍレンジの拡大表示としていたので、等深線を詳細に見分けることができず、また、レーダー画面を眺めただけで水深を十分に確認していなかった。</p> <p>(2) 航海船橋及び航海計器に関する情報</p> <p>① 航海船橋から見た船首方の見通しは、図２のとおり船首のマストを除いては前方に構造物がなく、視野を遮るものがなかった。</p> <p>② 本船は、ＧＰＳプロッター及びレーダー２基を航海船橋に設置しており、それぞれ水深の表示が可能な機能を有していた。</p> <p>(図４参照)</p> |

| | <p>るが、距離等の詳細を確認することは困難であった。</p> <p>本事故発生場所は、図4のレーダー画面における5m等深線付近であり、本事故当時、本船が(4)②に記載する余裕水深2m未満となる海域であった。</p> <p>② 海上保安庁刊行の九州沿岸水路誌には、与論港は次のとおり記載されており、島の周囲がさんご礁で囲まれている。(図5参照)</p> <p><b>概要</b></p> <p>与論島の西端にある港で、北岸の茶花地区、南岸の供利地区に分かれている。両地区とも至る所にさんご礁が広がっている。必ずしもいそ波によって危険界を判断できない。</p> <p>与論島</p> <p>事故発生場所付近</p> <p>与論港</p> <p>図5 与論島の概要</p> |

| 再発防止策 | <p>A社は、本事故後、原因の究明を行うとともに、今後の対応を次のように取りまとめ、船内手順書の改訂を行い、船員に対して指導を行った。</p> <ol style="list-style-type: none"> <li>(1) 水深が明らかな海域では、実績のあるコースより内側に入らないこと。</li> <li>(2) 非可航行域をGPSプロッター、レーダーに設定すること。</li> <li>(3) 浅水海域を通る場合はレーダー、GPSプロッターの縮尺を大きくすること。</li> <li>(4) 浅水海域を通過するまで、測位を補佐する航海士を1名船橋に置くこと。</li> <li>(5) 危険だと思った時には、上長に対しても躊躇なく意見を述べること。</li> <li>(6) 乗組員全員にA社規定の運航基準（余裕水深等）を教育すること。</li> <li>(7) 保有する全ての海図に避険線を記入すること。</li> <li>(8) 入港時等の浅水域を航行時は、エコーサウンダーを使用すること。</li> </ol> <p>今後の同種事故等の再発防止に役立つ事項として、次のことが考えられる。</p> <ul style="list-style-type: none"> <li>・ 船長は、周辺に浅瀬及びさんご礁がある海域を航行する場合、事前に浅水域を海図等で調査し、コースラインは、自船の喫水、海図の精度を考慮し、さんご礁等から十分安全な距離をとるとともに、避険線を設定しておくこと。</li> <li>・ 船長は、周辺に浅瀬及びさんご礁がある海域を航行する場合、GPSプロッター、レーダー、音響測深儀等の航海計器を利用して自船と浅水域の相対位置を常時把握し、事前に設定したコースラインに沿って航行すること。</li> <li>・ 船長及び乗組員は、浅瀬及びさんご礁がある海域を航行する場合、船長が出港前のブリーフィング等において自身の操船方法を乗組員に示すとともに、航海船橋の見張り及び船位を確認する要員の増員、乗揚等の危険が差し迫るときには声に出して知らせるなどの効果的なコミュニケーションをとること。</li> <li>・ 船舶管理会社は、船長及び乗組員に対し、危険物運搬船の事故が及ぼす被害の大きさを再認識させ、前記の事項の指導を徹底すること。</li> </ul> |

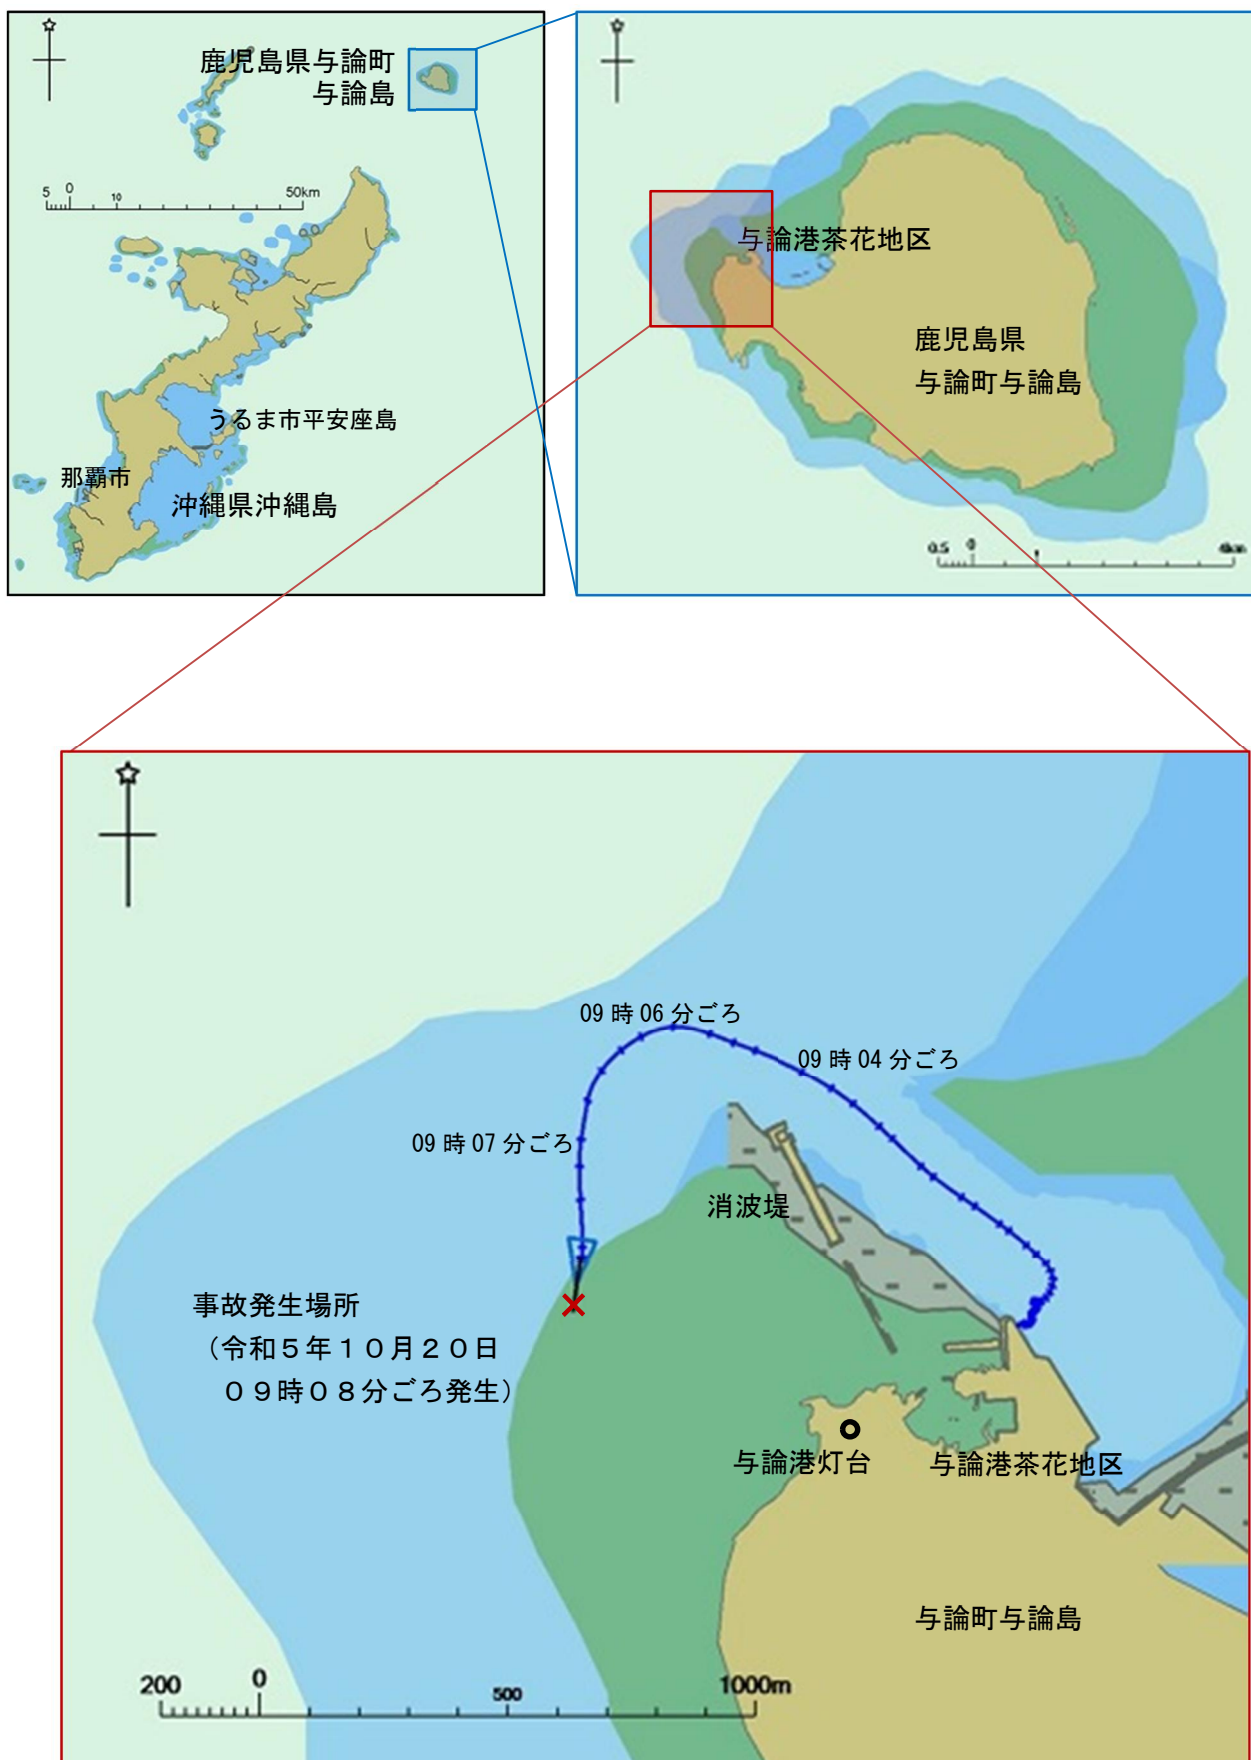
付図1 航行経路図

本船は、船長が余裕水深を踏まえ、目視で見張りを行いながら、A社が示す変針点よりも東方の場所（以下「本件変針点」という。）で更に左転し、与論島西側の海岸線に沿って針路を185°に定め、約8～9knの速力で南進していたところ、09時08分ごろ与論港西方沖のさんご礁に乗り揚げた。

| 原因 | <p>本事故は、本船が、荷役の都合により航海時間を短縮する必要がある中、与論港西方沖を北西進中、船長が、同港西方沖の浅瀬の水深を把握しないまま、次港までの航海時間を短縮する目的で、本件変針点で左転し、与論島西側の海岸線に沿って南進を続けたため、同港西方沖のさんご礁に乗り揚げたものと考えられる。</p> |
