船舶事故調査報告書

令和6年1月31日

運輸安全委員会（海事専門部会）議決

事故種類	衝突（防波堤）
発生日時	令和5年5月1日 00時54分ごろ
発生場所	北海道森町砂原漁港 砂原港北外防波堤灯台から真方位210°120m付近 （概位 北緯42°07.7′ 東経140°41.3′）
事故の概要	漁船第五永春丸は、砂原漁港内を港口へ向けて航行中、東防波堤北端付近に衝突した。 第五永春丸は、甲板員1人が負傷し、船首部を圧壊した。
事故調査の経過	令和5年5月11日、本事故の調査を担当する主管調査官（函館事務所）ほか1人の地方事故調査官を指名した。 原因関係者から意見聴取を行った。
事実情報 船種船名、総トン数 船舶番号、船舶所有者等 L×B×D、船質 機関、出力、進水等	漁船 第五永春丸、9.48トン HK2-16539（漁船登録番号）、個人所有 13.99m（Lr）×3.29m×0.93m、FRP ディーゼル機関、漁船法馬力数120、昭和52年7月28日
乗組員等に関する情報	船長 65歳 一級小型船舶操縦士・特殊小型船舶操縦士・特定 免許登録日 昭和52年8月26日 免許証交付日 令和4年6月23日 （令和10年4月14日まで有効）
死傷者等	重傷 1人（甲板員A）
損傷	本船 船首部圧壊 防波堤 なし
気象・海象	気象：天気 曇り、風 ほとんどなし、視界 良好 海象：海上 平穏、潮汐 上げ潮末期
事故の経過	本船は、船長及び甲板員2人が乗り組み、令和5年5月1日00時50分ごろ、ほたて貝を揚収する目的で、法定灯火を表示し、甲板を照らす作業灯数灯を点灯して、砂原漁港の北西方に位置する、船長が管理するほたて貝養殖施設へ向けて、同漁港の第1港区北側岸壁の西端に位置する係留地を発進した。 砂原漁港は、東西に延びる北外防波堤の東端と、陸岸から北西方に延びる東防波堤の北端とにより、港口が形成されている。（付図1

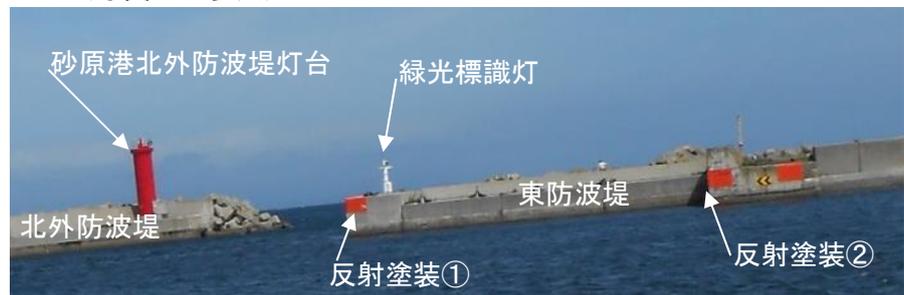
（写真1 参照）

- (1) 北外防波堤東端に砂原港北外防波堤灯台（群閃赤光、毎6秒に2閃光、灯高約12m、光達距離約5海里（M））
- (2) 東防波堤北端に緑光標識灯（点滅緑光、4秒1閃光、光達距離約3M）
- (3) 北防波堤東端部、東防波堤北端部及び東防波堤北端から南方約25mにある西方に約10m突き出た旧北防波堤痕の凸部の南北両角に、アクリルウレタン樹脂蛍光塗料による反射塗装（以下、東防波堤北端部の反射塗装を「反射塗装①」、旧北防波堤痕の凸部北角の反射塗装を「反射塗装②」という。）

写真1 砂原漁港港口付近の状況

<p>し、ふだんの速力で航行する際のタイミングで後方を振り返り、開放していた操舵室右舷後部のドア越しに東防波堤を見たところ、反射塗装②が見えたので、右転を開始する目安としていた反射塗装①を通過したものと思い、舵輪を右に半回転して右転中、前方至近に壁が見えたのでクラッチを後進としたものの、00時54分ごろ、本船の船首部が東防波堤北端付近に衝突した。</p> <p>船長は、衝突後、約30m後進して東防波堤から離れた後、クラッチを中立として漂泊させ、操舵室のドア越しに後方を確認したところ、甲板員（以下「甲板員A」という。）が甲板上に倒れ、別の甲板員が駆け寄って声を掛け続けていたものの、意識がない状態であった。</p> <p>船長は、急いで本船を係留地に戻した後、携帯電話で救急車を手配し、額から出血していた甲板員Aの傷口を手ぬぐいで押さえる応急手当を行った。</p> <p>甲板員Aは、出動した救急車により病院に搬送され、^{ひこつしょうせいけい}非骨傷性頸髄損傷及び前額部挫創の診断により、約1か月間の入院加療を受けた。</p> <p>（付図1 事故発生経過概略図、写真2 本船の損傷状況、写真3 操舵室後方の状況 参照）</p>
<p>その他の事項</p>	<p>船長は、レーダー及びGPSプロッターを発進時に起動していたものの、ふだんと同様に、目視での見張りにより操船に当たっていた。</p> <p>船長は、免許取得以降、船長として、砂原漁港を根拠地とするほど貝養殖業に従事しており、同漁港の出入港操船に習熟していた。</p> <p>甲板員Aは、操舵室後方付近に立っていたところ、衝突の衝撃により、頭部を操舵室後壁にぶつけて、頭部を負傷した。</p> <p>船長を含む乗組員全員は、ベスト型の固型式救命胴衣を着用していた。</p> <p>船長は、当時は海象が^{なぎ}凧の状態であり、慣れた港という油断があったので、減速していることを失念し、ふだんのタイミングで後ろを振り返ったときに見えた反射塗装②を反射塗装①と誤認して右舵を取ってしまったと、本事故後に思った。</p>
<p>分析</p> <p>乗組員等の関与</p> <p>船体・機関等の関与</p> <p>気象・海象等の関与</p> <p>判明した事項の解析</p>	<p>あり</p> <p>なし</p> <p>なし</p> <p>本船は、砂原漁港内を港口に向け、東防波堤に沿って北北西進中、船長が、減速していることを失念し、ふだんの速力で航行する際のタイミングで操舵室右舷後部のドア越しに見えた反射塗装を、右転する際の目安としていた東防波堤北端部の反射塗装と誤認して右転を開始したことから、東防波堤北端付近に衝突したものと考えられる。</p>

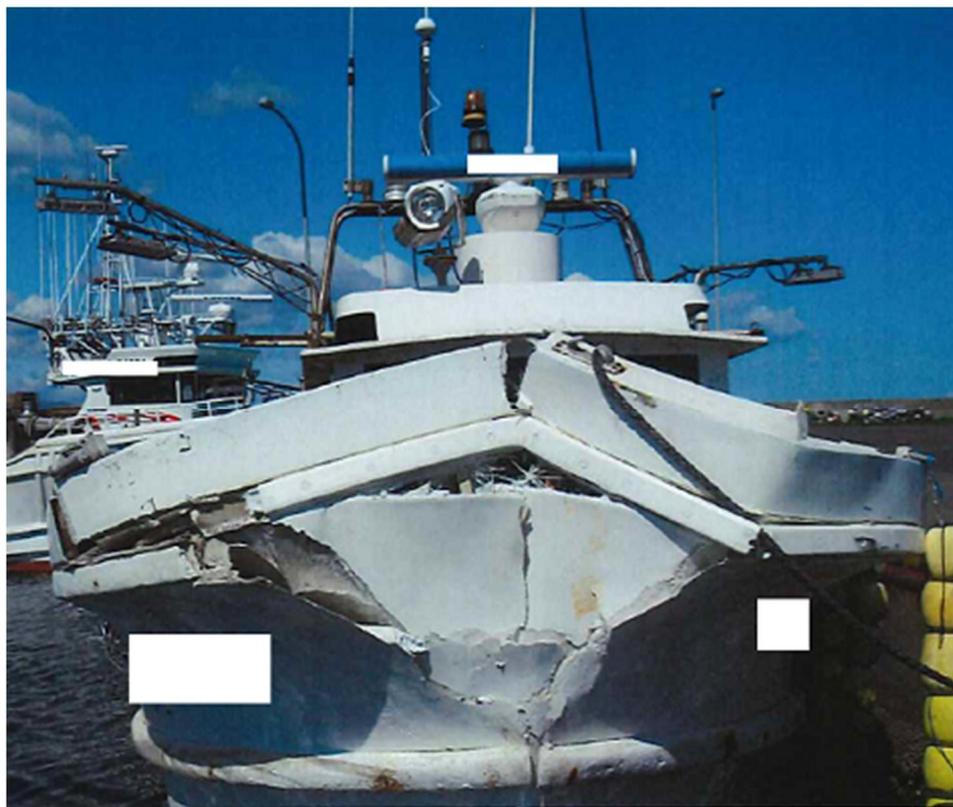
写真2 本船の損傷状況（所属漁業協同組合提供）

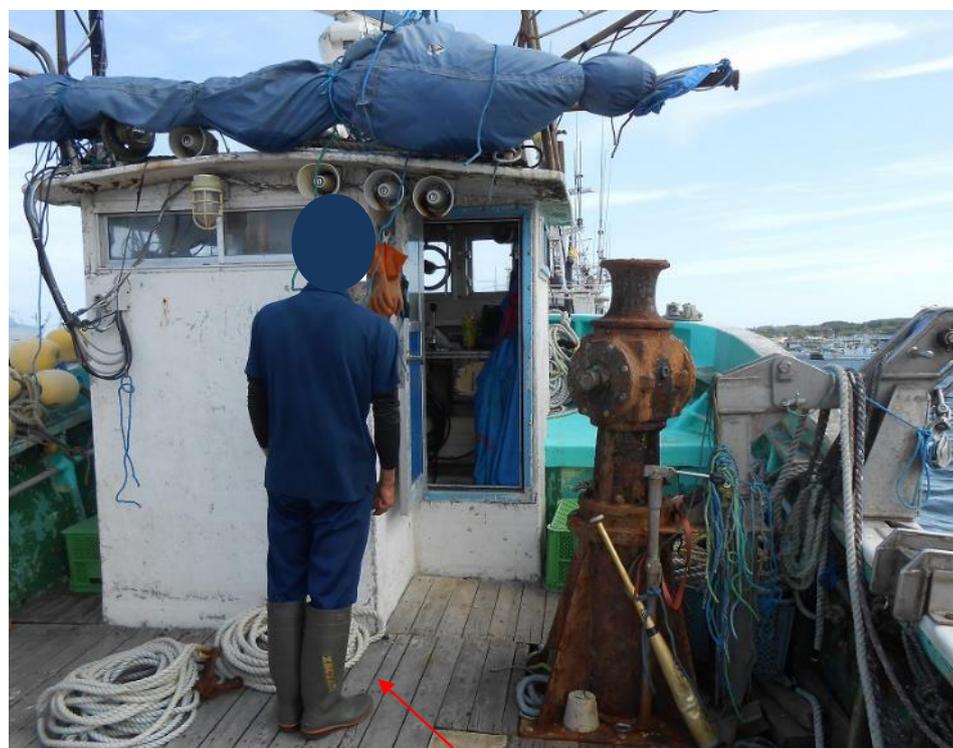
<p>船長は、僚船岸壁で作業中の僚船に航走波の影響が出ないように、減速して航行中、海象が凧の状態で慣れた港という油断があったことから、減速していることを失念したものと考えられる。</p> <p>甲板員Aは、操舵室後壁付近に立っていたところ、衝突の衝撃により頭部を同壁にぶつけて負傷していることから、甲板上に座るなどして姿勢を低くした体勢をとっていれば、頭部をぶつける事態を避けることができた可能性があると考えられる。</p>
原因	<p>本事故は、夜間、本船が、砂原漁港内を港口に向け、東防波堤に沿って北北西進中、船長が、減速していることを失念し、ふだんの速力で航行する際のタイミングで操舵室右舷後部のドア越しに見えた反射塗装を、右転する際の目安としていた東防波堤北端部の反射塗装と誤認して右転を開始したため、東防波堤北端付近に衝突したものと考えられる。</p>
再発防止策	<p>今後の同種事故等の再発防止に役立つ事項として、次のことが考えられる。</p> <ul style="list-style-type: none"> ・ 船長は、通常と異なる進路や速力で入出港する場合、あらかじめ設定した変針目標を誤認又は見逃すことのないよう、レーダーやGPSプロッター等の航海計器を活用すると共に、航路標識を確認して、自船の位置を正確に把握すること。 ・ 小型船舶の乗組員は、航行中に暴露甲板等で待機する際、船体動揺に備え、甲板上に座るなど姿勢を低くした体勢をとること。

写真3 操舵室後方の状況

甲板員Aの立ち位置
