## 船舶事故調査報告書

事故種類	衝突
発生日時	令和4年7月3日 13時30分ごろ
発生場所	宮城県東松島市野蒜湾 <sup>のびる</sup> 波島灯台 <sup>はしま</sup> から真方位342° 2.6海里（M）付近 （概位 北緯38° 21.4′ 東経141° 10.1′）
事故の概要	水上オートバイポセイドンは、南西進中、また、水上オートバイアテナは、南西進中、両船が衝突した。 アテナは、船長及び同乗者が負傷し、右舷船尾部に擦過傷等を生じ、また、ポセイドンは、左舷中央部に擦過傷等を生じた。
事故調査の経過	令和4年7月7日、本事故の調査を担当する主管調査官（仙台事務所）ほか1人の地方事故調査官を指名した。 原因関係者から意見聴取を行った。
事実情報 船種船名、総トン数 船舶番号、船舶所有者等 L×B×D、船質 機関、出力、進水等	A 水上オートバイ ポセイドン、0.1トン 253-33404宮城、個人所有 2.85m (Lr) × 1.06m × 0.43m、FRP ガソリン機関、221kW、平成26年6月 B 水上オートバイ アテナ、0.1トン 232-44087宮城、個人所有 2.66m (Lr) × 1.07m × 0.40m、FRP ガソリン機関、112.00kW、平成28年4月
乗組員等に関する情報	A 船長A 31歳 特殊小型船舶操縦士 免許登録日 平成26年9月11日 免許証交付日 令和元年8月29日 （令和6年9月10日まで有効） B 船長B 37歳 特殊小型船舶操縦士 免許登録日 平成25年8月15日 免許証交付日 平成29年9月12日 （令和5年8月14日まで有効）
死傷者等	A なし B 重傷 1人（同乗者B）、軽傷 1人（船長B）

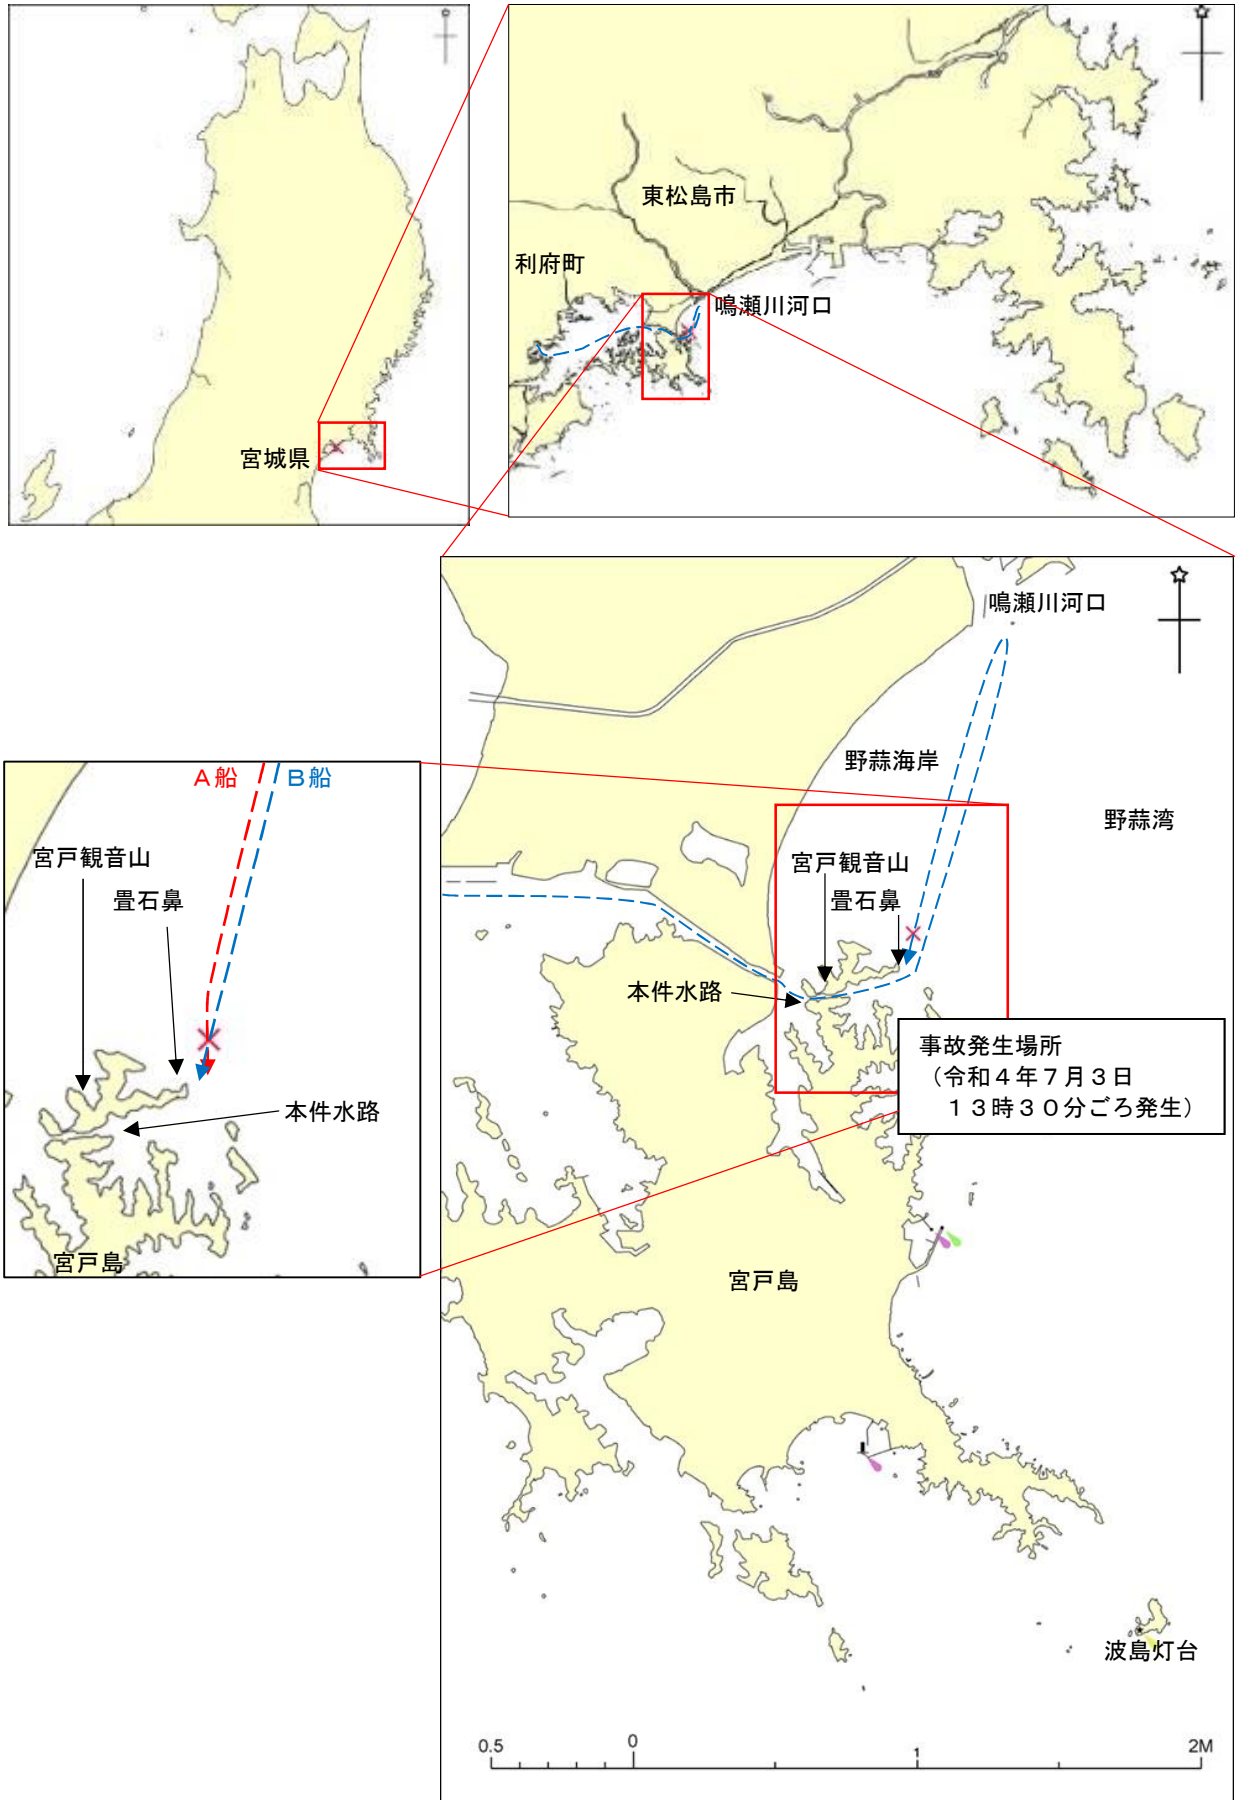
付図1 事故発生経過概略図

<p>損傷</p>	<p>A 左舷中央部に擦過傷等 B 右舷船尾部に擦過傷等</p>
<p>気象・海象</p>	<p>気象：天気 晴れ、風向 南西、風力 2、視界 良好 海象：海上 平穏</p>
<p>事故の経過</p>	<p>A 船は、船長 A が 1 人で乗り組み、同乗者 1 人を後部座席に乗せ、B 船を含む水上オートバイのツーリンググループと共に、令和 4 年 7 月 3 日 0 9 時 0 0 分ごろ、東松島市鳴瀬川河口へのツーリングの目的で、宮城県利府町所在のマリーナを出航した。</p> <p>A 船は、鳴瀬川河口から帰航中、1 3 時 3 0 分ごろ、B 船の右舷後方を南西進後に左転した際、B 船の船尾部と衝突した。</p> <p>A 船は、左舷中央部に擦過傷を生じた。</p> <p>B 船は、船長 B が 1 人で乗り組み、同乗者 1 人（以下「同乗者 B」という。）を後部座席に乗せ、利府町所在のマリーナを出航した。</p> <p>船長 B は、鳴瀬川河口から帰航中、1 3 時 2 9 分ごろ、右舷船尾方 4 0 m 付近を並走する A 船を確認した。</p> <p>B 船は、宮戸観音山と宮戸島間の水路（以下「本件水路」という。）に向けて約 4 0 km/h の対地速力で南西進中、右舷船尾方から接近する A 船と衝突し、船長 B 及び同乗者 B が、左舷船首方に投げ出されて落水した。</p> <p>船長 B 及び同乗者 B は、本事故の発生に気付いたツーリンググループのメンバーの水上オートバイに救助され、同メンバーにより 1 1 9 番通報が行われ、最寄りの野蒜海岸で救急車に引き渡された。</p> <p>船長 B は、救急車で東松島市内の病院に搬送されて左肋骨骨折と診断され、同乗者 B は、別の救急車で石巻市内の病院に搬送されて多発性肋骨骨折及び外傷性気胸と診断された。</p> <p>（付図 1 事故発生経過概略図 参照）</p>
<p>その他の事項</p>	<p>船長 A 及び船長 B は、同じ水上オートバイのツーリンググループのメンバーで、夏場、月 1 回のペースでツーリングを行い、本事故当時、A 船及び B 船を含めて 5 隻、合計 8 人でツーリングを行っていた。</p> <p>船長 A 及び船長 B のツーリンググループ内では、ツーリング時に船間距離を確保することが参加者の順守事項となっていた。</p> <p>船長 B は、B 船の右舷船尾方を南西進していた A 船の動静を確認した時点で、A 船の前路に壘石鼻があったので、船長 A が、本件水路を通航しようと左転して南西進した際、何らかの理由で左転前の確認又は船首方の見張りがおろそかになり、A 船と B 船とが衝突したものと本事故後に思った。</p> <p>船長 B は、ツーリンググループ内でツーリング中の船間距離の確保が順守事項として徹底されていた上、本事故前に A 船を確認した際、A 船との船間距離が約 4 0 m あると判断したので、A 船が後方から接</p>
