船舶事故調査報告書

令和6年1月10日

運輸安全委員会（海事専門部会）議決

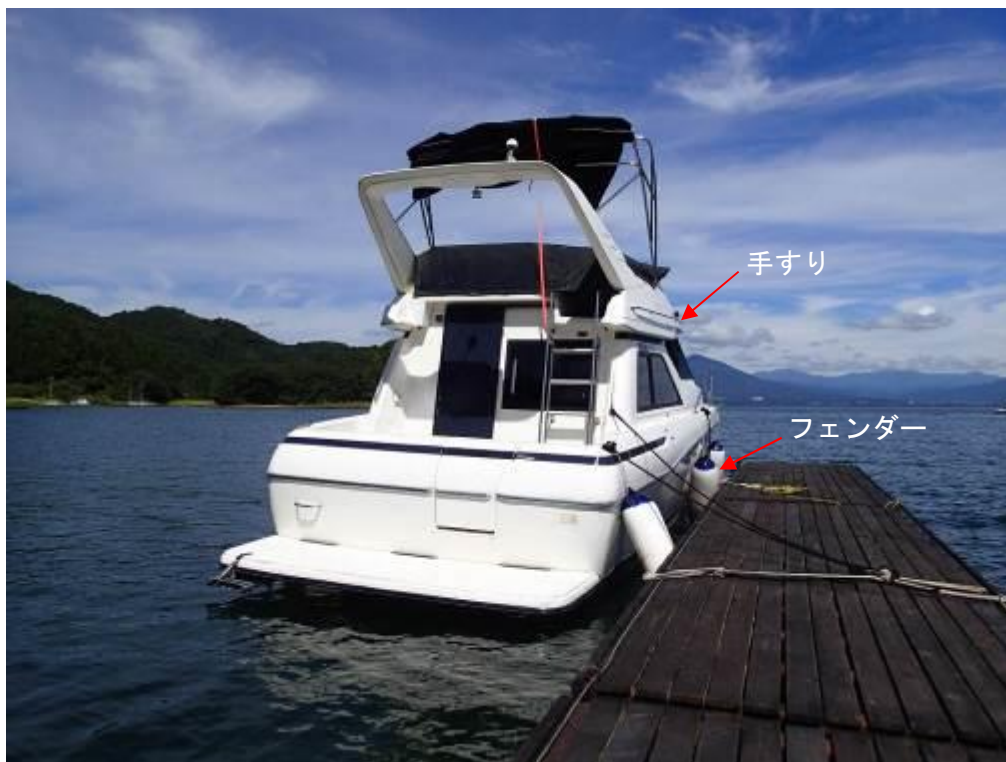
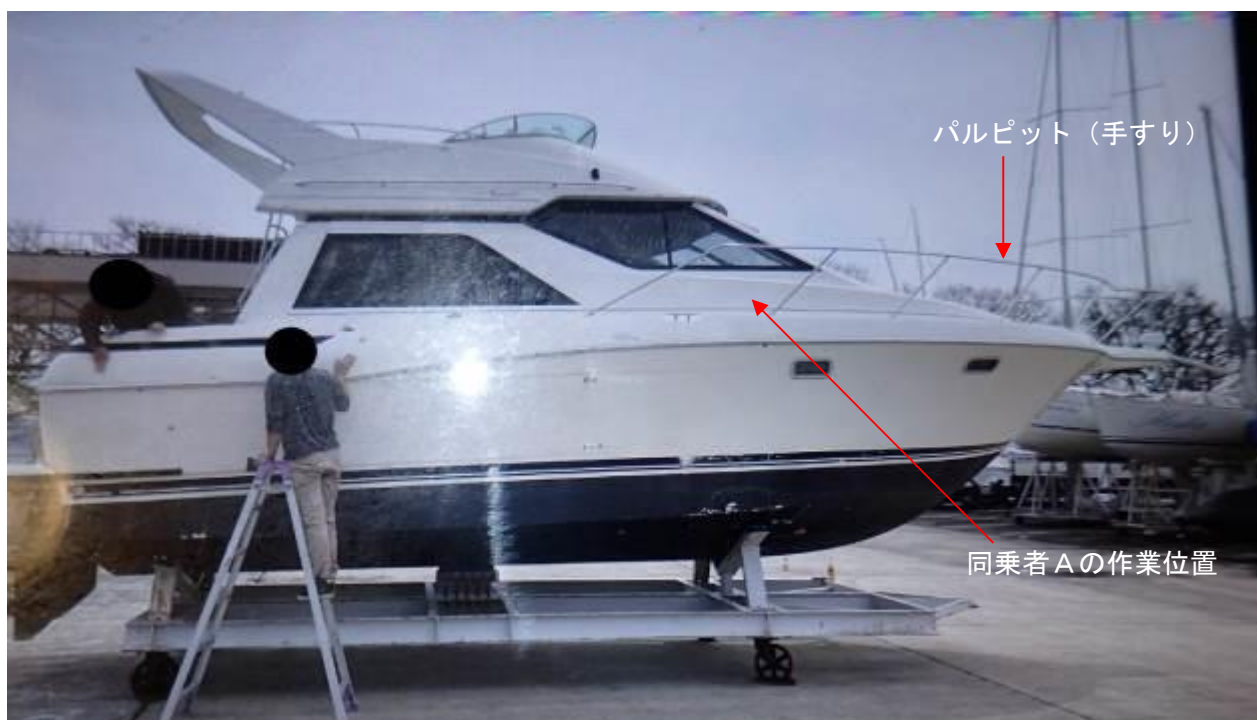
写真1 本船の状況

同乗者Aは、船体右舷側上部壁面に取り付けられている手すりにつかまりながら右舷船首部付近に移動し、垂れ下がっていたフェンダー2個のうち1個目のフェンダーを取り込み、残りのフェンダーを取り込んでいたところ、14時35分ごろ、落水した。

同乗者Aは、航行中にフェンダーを取り込んだ経験が、約4～5回あり、本事故時、船尾方を向き、中腰の姿勢で、船体と船首部のバルピット（手すり）の間に身体を挟むような体勢で取り込み作業を行っていた。

本船は、本事故時、南方からの風と波を船首方から受けており、船体動揺が生じていた。
