船舶事故調査報告書

事故種類	乗組員負傷
発生日時	令和5年1月13日 07時30分ごろ
発生場所	岩手県田野畑村島の越漁港南東方沖 島ノ越港東防波堤灯台から真方位148° 1,810m付近 (概位 北緯39° 54.2′ 東経141° 57.3′)
事故の概要	漁船第六たのはた丸は、小型灯浮標のアンカーロープの清掃作業中、甲板員がキャブスタンに巻き込まれて負傷した。
事故調査の経過	令和5年2月8日、本事故の調査を担当する主管調査官（仙台事務所）ほか1人の地方事故調査官を指名した。 原因関係者から意見聴取を行った。
事実情報 船種船名、総トン数 船舶番号、船舶所有者等 L×B×D、船質 機関、出力、進水等	漁船 第六たのはた丸、2.2トン IT3-49848（漁船登録番号）、田野畑村漁業協同組合 8.87m (Lr) × 2.73m × 0.94m、FRP ガソリン機関（船外機）、110kW（動力漁船登録票による）、平成8年9月15日
乗組員等に関する情報	船長 58歳 一級小型船舶操縦士・特殊小型船舶操縦士・特定 免許登録日 昭和62年10月16日 免許証交付日 令和4年9月27日 (令和9年10月15日まで有効) 甲板員A 74歳
死傷者等	重傷 1人（甲板員A）
損傷	なし
気象・海象	気象：天気 晴れ、風向 南南西、風力 1、視界 良好 海象：海上 平穏
事故の経過	本船は、船長及び甲板員Aほか2人の甲板員（以下「甲板員B」及び「甲板員C」という。）が乗り組み、わかめ養殖施設に設置した小型灯浮標（以下「灯浮標」という。）を固定するアンカーロープ（以下「アンカーロープ」という。）の清掃作業を行う目的で、令和5年1月13日07時00分ごろ島の越漁港を出港し、同漁港南東方沖に敷設した同養殖施設に向かった。 本船は、07時05分ごろわかめ養殖施設北端の東側に設置した灯

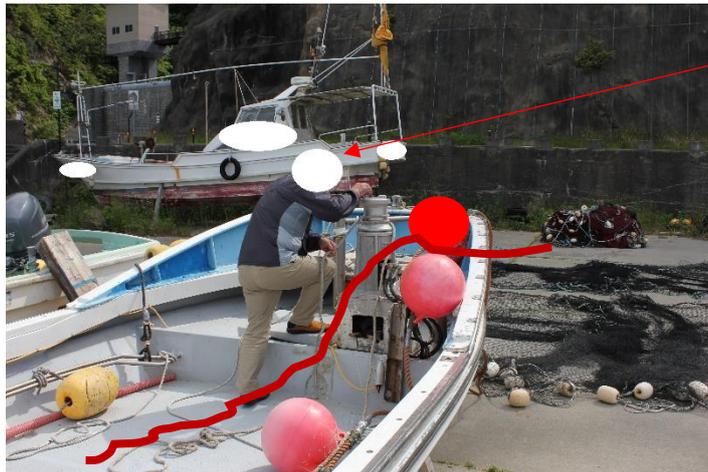
甲板員Aは、海上平穏で船体動揺もなかったため、キャプスタンを停止しなくても支障ないものと思い、キャプスタンを運転したままブルワークからの浮き玉の取り外しに向かった。

写真1 引っ掛かった浮き玉の取り外しに向かう途中の状況

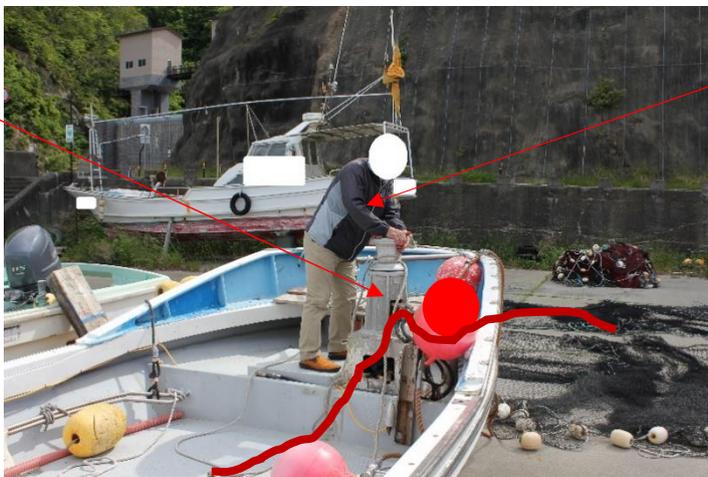
甲板員Aは、07時30分ごろ、キャプスタンの左舷側から船首側に至り、足元がふらついて無意識にキャプスタンのローラ頂部に右手を添えたところ、キャプスタンのローラと補助ロープとの間に右手手袋の先端部分が挟まれて、そのままキャプスタんに引き寄せられ、右手が補助ロープとともにキャプスタンのローラに巻き込まれた。

写真2 キャプスタンのローラ頂部に手を掛けた状況

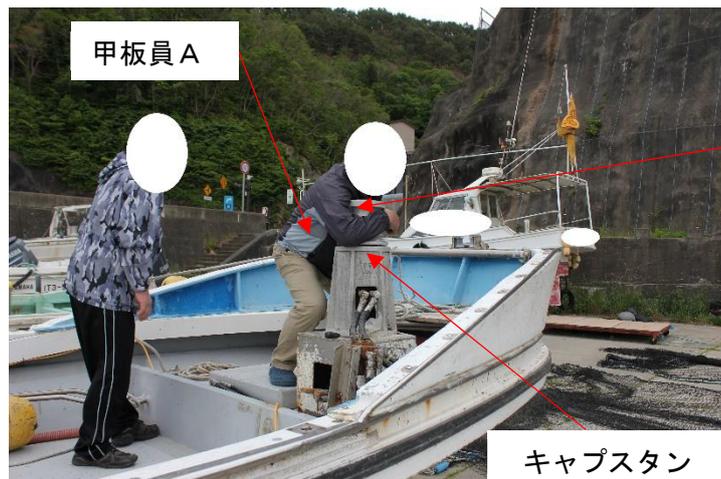
写真3 キャプスタンのローラに右手が巻き込まれた状況

<p>溶接用手袋を着用し、これまで支障なくキャプスタンの操作等の作業に当たっていたことから、溶接用手袋を外さなかったものと考えられる。</p> <p>船長は、甲板員Aが、アンカーロープの清掃作業の経験が豊富であり、安全に同清掃作業を行うことができるものと思っていたことから、本事故当時、甲板員Aの動静を監視していなかったものと考えられる。</p>
原因	<p>本事故は、本船が、島の越漁港南東方沖において、アンカーロープの清掃作業中、甲板員Aが、キャプスタンでアンカーロープの巻き上げを行っていたところ、浮き玉がブルワークに引っ掛かった際、キャプスタンを停止せず、浮き玉の取り外しに向かっていた途上、キャプスタンのローラ頂部に無意識に右手を添えたため、右手手袋の先端部分がキャプスタンのローラと補助ロープとの間に挟まれ、そのまま右手がキャプスタンのローラに巻き込まれたことにより発生したものと考えられる。</p>
再発防止策	<p>今後の同種事故等の再発防止及び被害の軽減に役立つ事項として、次のことが考えられる。</p> <ul style="list-style-type: none"> ・ 船長は、アンカーロープの清掃作業に取り掛かる際、キャプスタンを運転したまま操作場所を離れないよう乗組員に指導すること。 ・ 船長は、清掃作業中、必要に応じて乗組員の動静を監視するとともに、乗組員がキャプスタンの操作場所を離れる場合、必ずキャプスタンを停止させること。

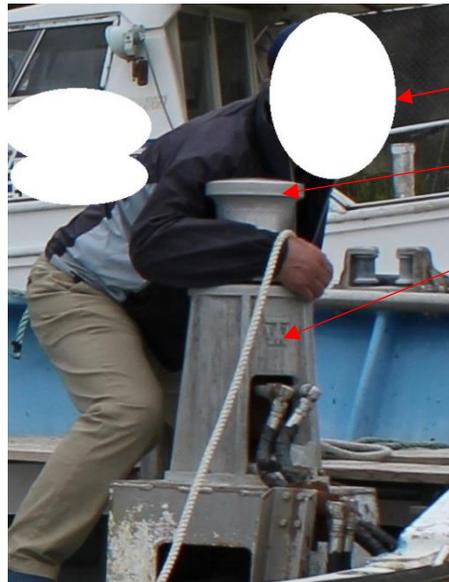
写真 4 キャプスタンのローラに右手が巻き込まれた状況（拡大）
