# 船舶事故調査報告書

令和6年2月28日

運輸安全委員会（海事専門部会）議決

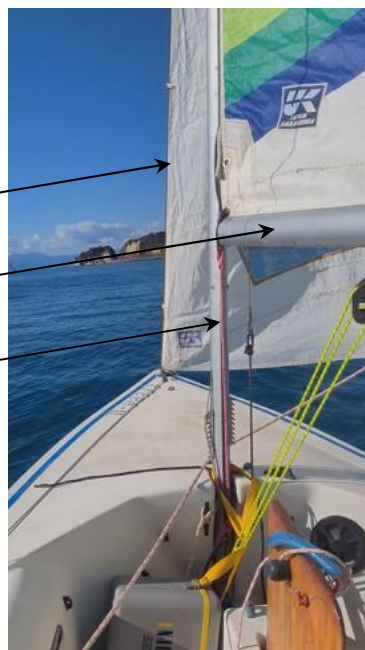
写真1 本船の船首部の状況（本事故前）

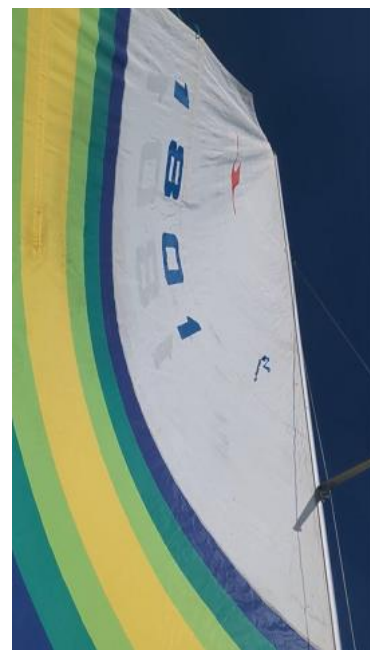
写真2 本船のメインセイルの状況（本事故前）

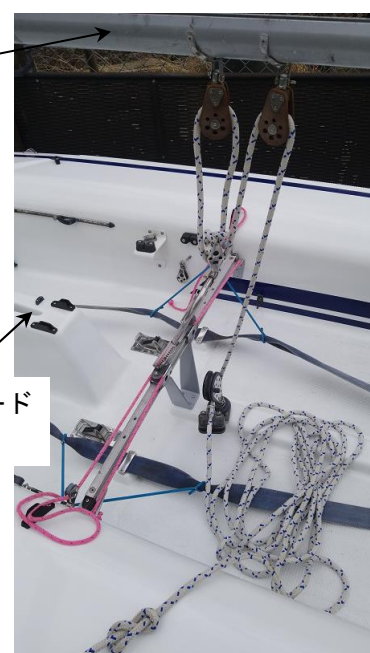
写真3 本船のセンターボード差込口付近の状況

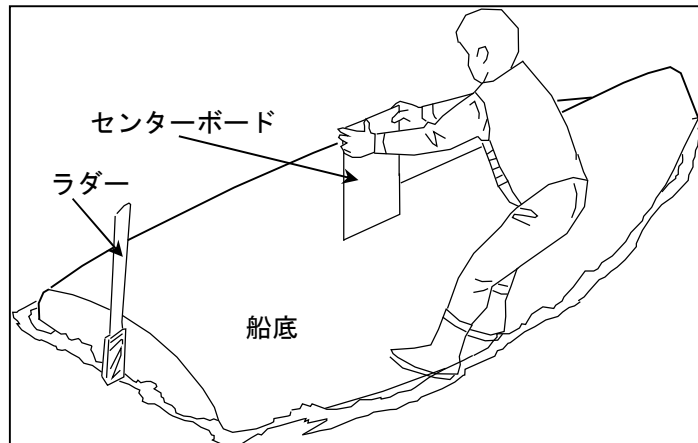
図2 復原作業のイメージ

その後、乗員Aは、海中に潜り、本船に抜けたセンターボードを差し入れ、船底に移動して、センターボードを引き出して両手で持ち、舷側に体重を掛けて本船の復原作業を行った際、海中にあったフォアステイが海面上に出て海面から高くなり、フォアステイから乗員Bの手が離れてしまい、セイルに風が入って本船が移動し、乗員Bが本船から10m程度離れた。（図2参照）

| <b>再発防止策</b> | <p>今後の同種事故等の再発防止及び被害の軽減に役立つ事項として、次のことが考えられる。</p> <ul style="list-style-type: none"> <li>・ディンギーヨットの乗員は、船体ごとの特性を理解し、復原作業に習熟しておくこと。</li> <li>・ディンギーヨットの乗員は、他の乗員が船体付近にいる状況で復原作業を行うこと。また、船体の復原作業中に、他の乗員が船体から離れた場合、その乗員が船体付近に戻ってくるまで、復原作</li> </ul> |

| | <p>業を中断すること。なお、復原作業を行う場合は、自身の体力を考慮し、消耗するまで継続することなく、船底に上がって救助機関等に救助を要請することが望ましい。</p> <ul style="list-style-type: none"> <li>・ 小型船舶の乗船者は、落水し救助要請を行う場合に備え、防水ケース入り携帯電話を使用できる状態で所持しておくこと。</li> <li>・ ディンギーヨットの熟練者は、ディンギーヨットの初心者が乗船する場合、横転時の措置等について、同人に対しあらかじめ十分に訓練を実施しておくこと。</li> <li>・ ディンギーヨットの乗員は、落水者が船体から離れることを防ぐためにつかまることができるロープを船体に備えておくことが望ましい。</li> </ul> |
