# 船舶事故調査報告書

令和6年2月28日  
 運輸安全委員会（海事専門部会）議決  
 委員 伊藤 裕 康（部会長）  
 委員 上野 道 雄  
 委員 岡 本 満喜子

| 事故種類 | 衝突 |
| 事故の概要 | 漁船一富士丸は、西進中、また、漁船酒井丸は、漂泊して揚網作業中、両船が衝突した。<br>酒井丸は、乗組員2人が軽傷を負い、船尾部外板の破口等を生じ、また、一富士丸は、球状船首に亀裂等を生じた。 |

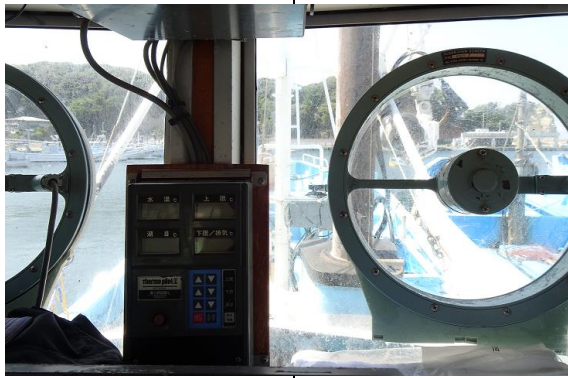
写真2 A船の船首方の見通し状況  
(停船時)

| <b>分析</b><br>乗組員等の関与<br>船体・機関等の関与<br>気象・海象等の関与<br>判明した事項の解析 | <p>A あり、B あり<br/> A あり、B なし<br/> A なし、B なし</p> <p>A船は、大津漁港南方沖において、船首浮上により船首方に死角を生じた状態で西進中、船長Aが、船首方に認めた漂泊して揚網作業中のB船の南方には航行の支障となる他船はいないと思い、B船の南方に向けて航行したものの、魚群探知機やソナーの画面を見ることに集中し、不意に舵輪が動いてB船の船尾部に向かっていていることに気付かず航行を続けたことから、B船と衝突したものと考えられる。</p> <p>B船は、大津漁港南方沖において、漂泊して揚網作業中、船長Bが、接近する他船が揚網作業中の自船を避けると思い、漂泊を続けたことから、至近となるまでA船に気付かず、A船と衝突したものと考えられる。</p> |

| <b>再発防止策</b> | <p>船長Aは、本事故後、操舵室上から顔を出して周囲の状況を確認しながら操船できるよう、操舵室の天井部分に、クラッチ及びガバナの操作並びに操舵の可能なレバー式コントローラを設置した。</p> <p>今後の同種事故等の再発防止に役立つ事項として、次のことが考えられる。</p> <ul style="list-style-type: none"> <li>・ 船長は、航行中、船首の浮上によって船首方が見えにくい場合、船首を左右に振る、見張り位置を移動するなどして船首方の死角を補う見張りを行うとともに、必要に応じてレーダーを活用すること。</li> <li>・ 同乗者がいる場合は、航行に支障となる他船の存在などを知らせるよう、見張りの補助を依頼すること。</li> <li>・ 船長は、揚網作業中であっても、接近する他船が自船を避けてくれると思い込むことなく、常時適切な見張りを行い、接近する他船を認めた場合、音響による信号を行って注意喚起するなど、衝突を避けるための措置を採ること。</li> </ul> |

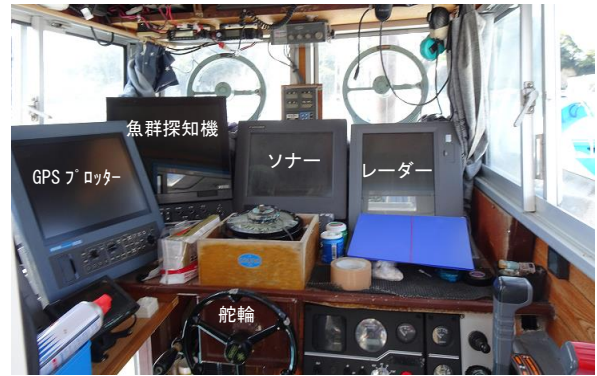
写真3 A船の舵輪及び航海計器

| その他の事項 | <p>船長Aは、B船の南方に向けて西進した後、進行方向には漁船が少なかったため、レーダーを確認したり、船首を左右に振ったり、操舵室の横から船首方を視認することはしていなかった。</p> <p>船長Aは、魚群探知機やソナーの画面を見ているうちに、不意に舵輪が動いてしまったのかもしれないと本事故後に思った。</p> <p>甲板員Aは、ふだん、見張りの補助を行っていたが、本事故当時は右舷船尾部で網入れ作業の準備をしており、B船には気付かなかった。</p> <p>A船には簡易型AISが設置されていたが、本事故当時は作動させておらず、情報の記録はなかった。</p> <p>船長Bは、ふだん、自船が網を入れて作業を行っていたり、停留したりしているときに、接近する他船が自船に気付いているか気になったときには、電子ホーンを使用し、また、僚船に無線で連絡するなどして注意喚起を行っていたが、本事故時、接近する他船が揚網作業中の自船を避けると思っており、揚網作業に集中していた。</p> |

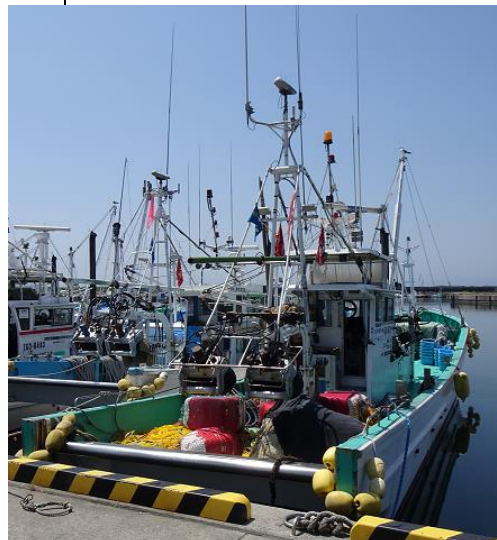
写真4 B船の同型船

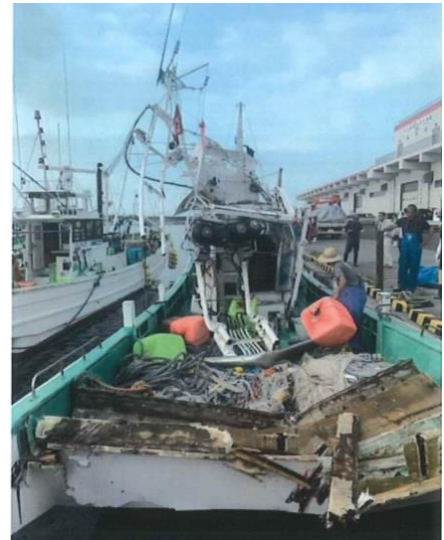
| 損傷 | <p>A 球状船首に亀裂等</p> <p>B 船尾部外板に破口、船尾部漁網用ローラに圧壊等</p> |

写真5 B船の損傷状況
