船舶事故調査報告書

令和6年3月6日

運輸安全委員会（海事専門部会）議決

事故種類	乗組員負傷（1件目の事故） 衝突（消波ブロック）（2件目の事故）
発生日時	令和5年8月19日 20時05分ごろ（1件目の事故） 令和5年8月19日 20時20分ごろ（2件目の事故）
発生場所	（1件目の事故） 岐阜県岐阜市長良橋上流側 長良福光四等三角点から真方位107°500m付近 （概位 北緯35°26.4′ 東経136°46.5′） （2件目の事故） 岐阜県岐阜市長良橋下流側 早田東四等三角点から真方位210°270m付近から真方位 071°200m付近の間 （概位 北緯35°26.1′ 東経136°45.7′ から北緯 35°26.2′ 東経136°45.9′ の間）
事故の概要	（1件目の事故） 旅客船三法師丸は、航行中、竿が折れて乗組員が負傷した。 （2件目の事故） 旅客船篝火丸は、航行中、長良川右岸の消波ブロックに衝突した。 篝火丸は、旅客2名が負傷し、柱等に破損が生じた。
事故調査の経過	令和5年8月21日（2件目の事故）及び令和5年9月6日（1件目の事故）、本事故の調査を担当する主管調査官（横浜事務所）ほか1人の地方事故調査官を指名した。 原因関係者から意見聴取を行った。
事実情報	（1件目の事故） A 旅客船 三法師丸、1.7トン 240-60579岐阜、岐阜市（A市） 11.27m (Lr) × 2.50m × 0.53m、木 機関なし、平成19年7月 （2件目の事故） B 旅客船 篝火丸、トン数不詳 240-35054岐阜、A市

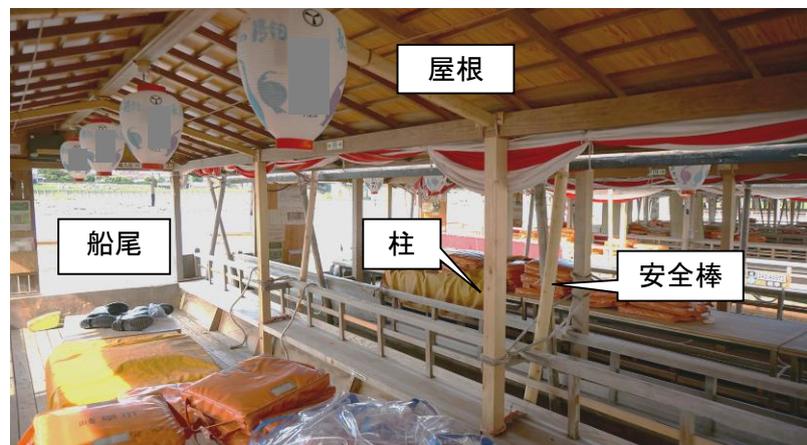
写真3 B船の内部

B船は、船長Bが船首を川下に向けようと操船したが反転して船首が川上を向いて流されるようになり、船長が川の流れに対して横にならないように操船していたところ、長良橋と^{きんか}金華橋との間の右岸に接近し、20時20分ごろ右岸に設置されていた消波ブロックに左舷の柱、安全棒等が数回衝突した。（写真3参照）

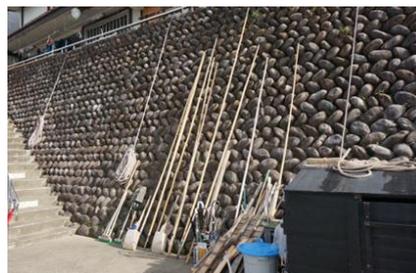
写真5 櫂及び竿

A船は、狩り下りが終了し、他の2隻と離れたのち、西進中、強い東風を船尾方から受ける状況下、本件河原に接近しようと考えた船長Aの指示を受けた乗組員Aが竿を川下側に入れて複数回さしたところ、20時05分ごろ竿が折れて乗組員Aが右手に裂傷を負った。

櫂は、各船に装備されていたが、竿は、各乗組員が竹を加工して製作していた。(写真5参照)

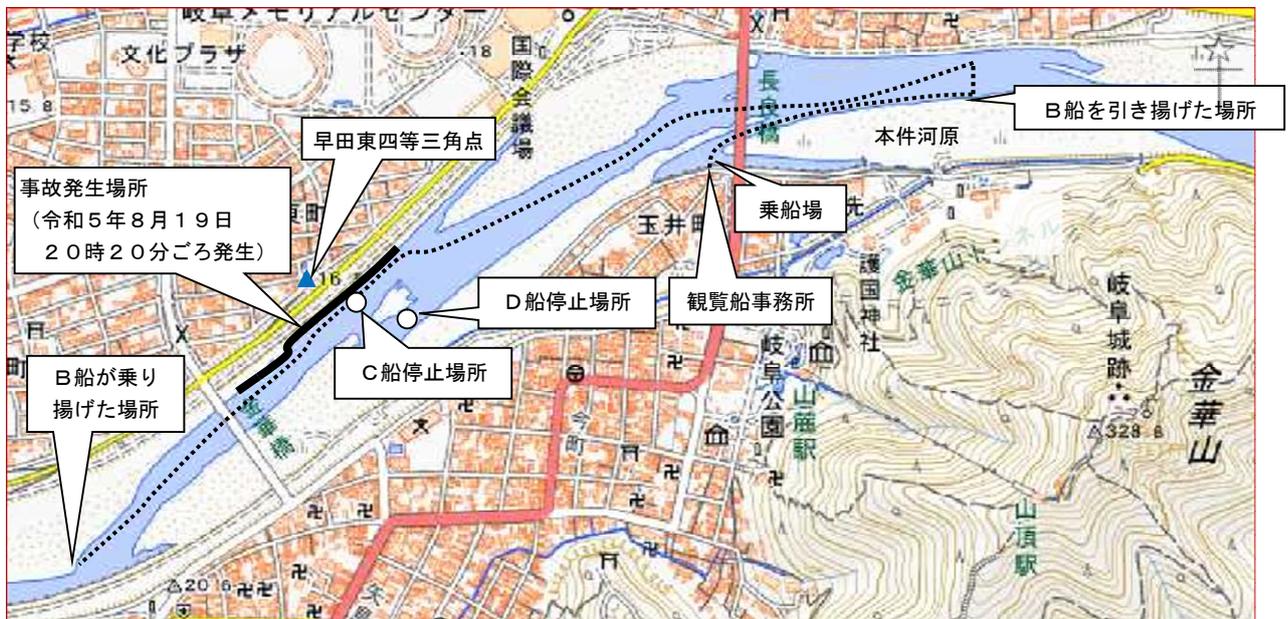
付図2 事故発生経過概略図（B船）

B船は、西進中、船長Bが、東風が更に強くなるなどしたので、危険を感じて、20時03分ごろC船の船首部の乗組員にB船とC船を結んでいたロープを外すように指示し、本件河原に避難する目的で船首を北方に向けて本件河原に接近しようとしたものの船尾方から風を受けて接近することができず、B船は船首を北方に向けて川の流れに対して横を向いた状態で流された。

船長Bは、流される方向に他の観覧船を認め、同船の川下側に船首を本件河原に向けて乗り揚げて避難しようとした船尾を右舷方に振ったが、B船は、東風に押されて本件河原に接近することができずに、川の流れに対して横を向いた状態で流された。

B船は、20時30分ごろ金華橋下流の右岸側の浅瀬に船首を川上に向けて船尾から乗り揚げた。

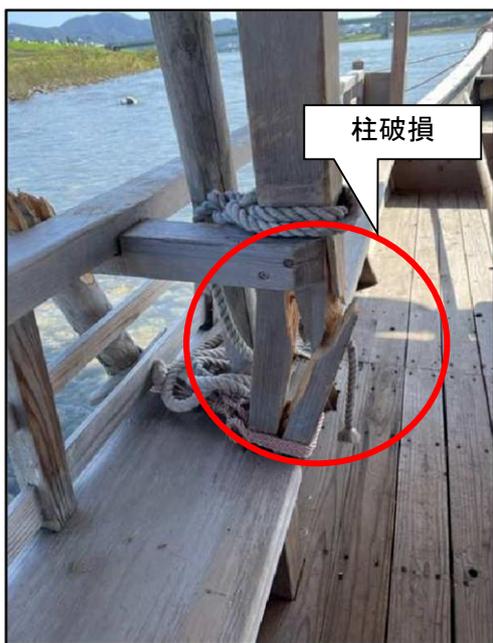
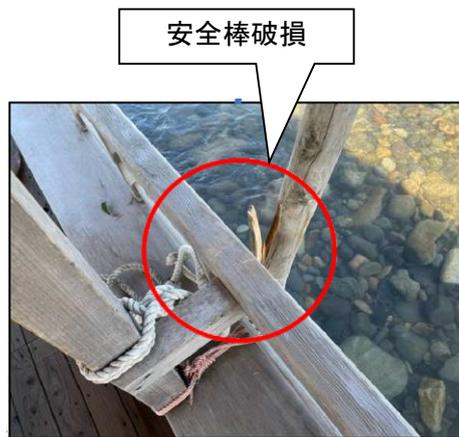
付図3 B船の柱、安全棒の損傷状況

(1件目の事故)
 A なし
 (2件目の事故)
 B 柱及び安全棒に破損

B 船は、強い東風を船尾方から受ける状況下、西進中、船長 B が本件河原に避難しようとして竿をさすなどしたものの本件河原に接近することができず、進路及び船体の姿勢が制御できないまま流されたことから、長良橋と金華橋との間の右岸に接近し、同右岸に設置されていた消波ブロックに衝突したものと考えられる。

B 船は、旅客区画を覆う屋根が設置されており、風の影響を受けやすい構造であったことから、強い東風を受ける状況下では、船長 B の権等の人力のみで進路及び船体の姿勢を制御することが困難であったものと考えられる。
