船舶事故調査報告書

事故種類	衝突
発生日時	令和5年4月13日 07時00分ごろ
発生場所	小鳴門海峡北口付近 阿波瀬戸港北泊外防波堤灯台から真方位113° 160m付近 （概位 北緯34° 14.3′ 東経134° 35.4′）
事故の概要	漁船 ^{でん} 伝丸は、船首を北西方に向けて漂泊中、また、漁船 ^{しろう} 志郎丸は、北北西進中、両船が衝突した。 伝丸は、船長が負傷し、左舷船尾及び右舷中央部のブルワークに擦過傷を生じ、また、志郎丸は、右舷船底外板に擦過傷を生じた。
事故調査の経過	令和5年4月17日、本事故の調査を担当する主管調査官（神戸事務所）ほか1人の地方事故調査官を指名した。 原因関係者から意見聴取を行った。
事実情報 船種船名、総トン数 船舶番号、船舶所有者等 L×B×D、船質 機関、出力、進水等	A 漁船 伝丸、1.02トン T O 3 - 1 5 0 9 3（漁船登録番号）、個人所有 5.10m (Lr) × 1.45m × 0.63m、FRP ガソリン機関（船外機）、30kW（動力漁船登録票による）、 昭和56年10月30日 B 漁船 志郎丸、0.9トン T O 3 - 1 5 9 8 8（漁船登録番号）、個人所有 6.73m (Lr) × 1.79m × 0.70m、FRP ガソリン機関（船外機）、30kW（動力漁船登録票による）、 昭和59年10月30日
乗組員等に関する情報	A 船長A 76歳 一級小型船舶操縦士・特殊小型船舶操縦士・特定 免許登録日 昭和50年4月25日 免許証交付日 平成30年8月20日 （令和6年5月16日まで有効） B 船長B 72歳 一級小型船舶操縦士・特殊小型船舶操縦士・特定 免許登録日 昭和50年4月25日 免許証交付日 平成30年8月20日 （令和6年5月16日まで有効）

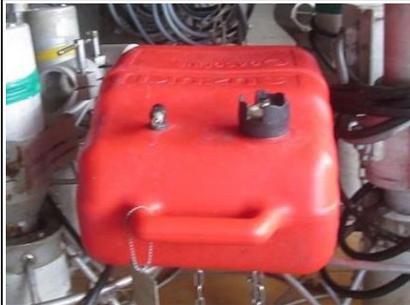
写真1 燃料タンク

<p>その他の事項</p>	<p>本事故発生日は、わかめ養殖に従事している漁業者全員が参加する本件養殖場の施設撤去作業の初日で、07時00分ごろから作業を始めるために漁船約30隻が小鳴門海峡を經由して本件養殖場に向かっており、A船は先頭付近を、B船及びC船はその後方を航行していた。</p> <p>A船は、本事故後に海上保安官による確認が行われた際、燃料タンクと燃料ホースを繋ぐワントッチコネクタ（以下「本件コネクタ」という。）が外れていて、船外機に燃料が供給されなくなっていたことが確認された。（写真1～3参照）</p>
---------------	---

て北北西進したことから、A船と衝突したものと考えられる。
原因	本事故は、小鳴門海峡北口付近において、A船が船首を北西方に向けて漂泊中、B船が北進中、船長Aが、船倉内を覗き込んで燃料系統の点検を行い、また、船長Bが、B船の右舷方を追い越していくC船の動向に意識を向けた状態で、本件養殖場に向けて左転して北北西進したため、両船が衝突したものと考えられる。
再発防止策	<p>今後の同種事故等の再発防止に役立つ事項として、次のことが考えられる。</p> <ul style="list-style-type: none"> ・ 船長は、自船が意図せず停船した際、航行再開に向けた復旧作業にのみ意識を集中することなく、周囲の見張りを適切に行い、自船に接近する他船を認めた場合は、音響による信号を行って注意喚起するなど、自船の状況に応じて適切な衝突回避措置を採ること。 ・ 船長は、給油の都度、燃料系統の接続部に緩みがないかを確認し、発航前点検を適切に行うこと。 ・ 船長は、航行中、特定の船舶のみに意識を向けず、転舵する方向や前路など全周にわたって常時適切な見張りを行うこと。

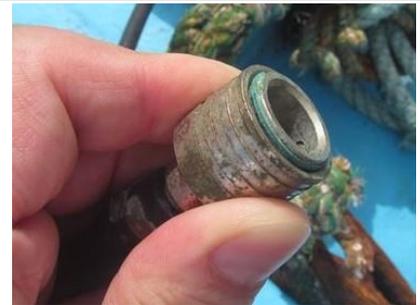
写真3 本件コネクタ

<p>船長Aは、本事故発生日以前に石油燃焼機器用注油ポンプで燃料タンクに給油した際、燃料タンクの近くに置いた燃料携行缶が意図せず燃料ホース又は本件コネクタに接触して、本件コネクタが外れたのかかもしれないと本事故後に思った。</p> <p>船長Aは、出航前に本件コネクタの接続状況を点検していなかった。</p>
--	--

<p>分析</p> <p>乗組員等の関与 船体・機関等の関与 気象・海象等の関与 判明した事項の解析</p>	<p>A あり、B あり A なし、B なし A なし、B なし</p> <p>A船は、小鳴門海峡北口付近で船外機が停止して、船首を北西方に向けて漂泊中、船長Aが、船倉内を覗き込んで燃料系統の点検を行っていたことから、接近するB船に衝突直前まで気付かず、B船と衝突したものと考えられる。</p> <p>A船は、本件コネクタが外れた状態で航行していたことから、燃料油が船外機に供給されなくなり、船外機が停止したものと考えられる。</p> <p>本件コネクタは、本事故発生日以前の給油作業において、燃料タンクの近くに置いた燃料携行缶が、燃料ホース又は本件コネクタに接触して外れた可能性があると考えられる。</p> <p>B船は、小鳴門海峡を北進中、船長Bが、B船の右舷方を追い越していくC船の動向に意識を向けた状態で、本件養殖場に向けて左転し</p>
---	---

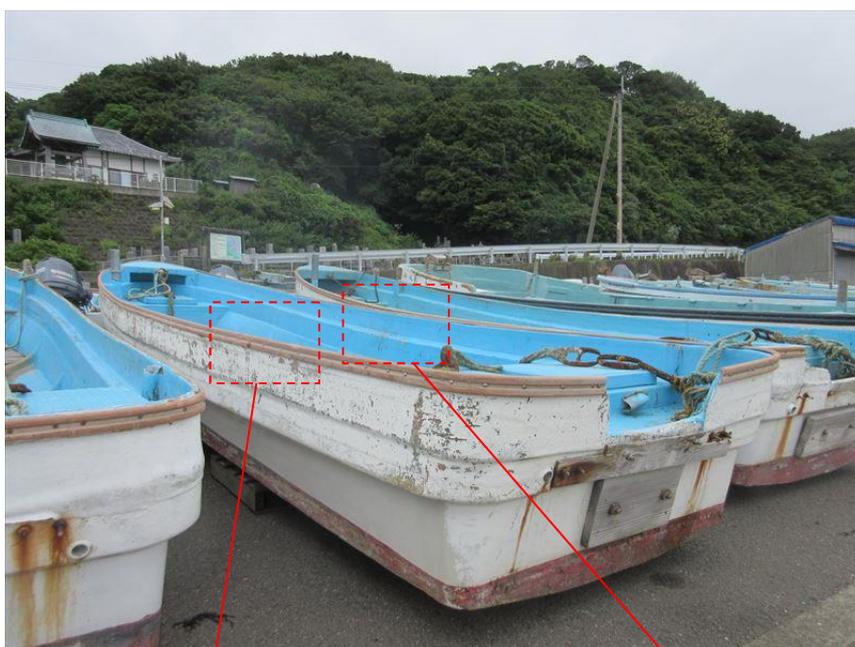
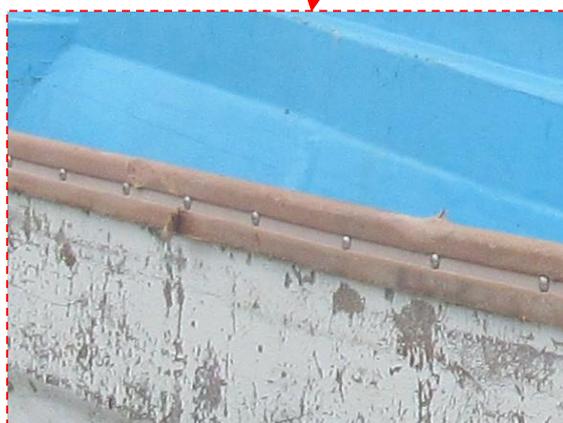
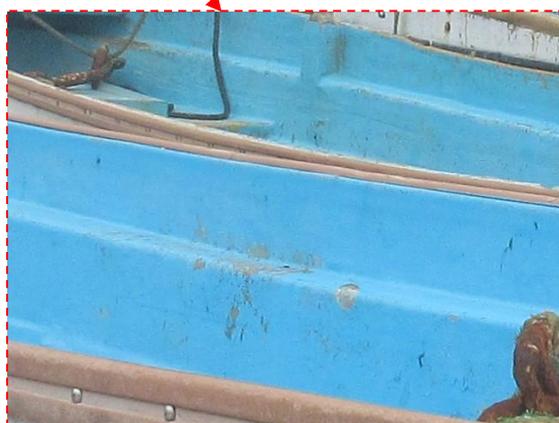
写真5 A船の損傷状況

死傷者等	A 重傷 1人（船長A） B なし
損傷	A 左舷船尾及び右舷中央部のブルワークに擦過傷 B 右舷船底外板に擦過傷
気象・海象	気象：天気 晴れ、風向 東、風力 1、視界 良好 海象：海上 平穏、潮汐 下げ潮の初期
事故の経過	<p>A船は、船長Aが1人で乗り組み、徳島県鳴門市瀬戸漁港（北泊地区）（以下「本件漁港」という。）北西方沖のわかめ養殖場（以下「本件養殖場」という。）の施設撤去作業を行う目的で、令和5年4月13日06時55分ごろ本件漁港を出航した。</p> <p>A船は、小鳴門海峡北口付近を北北西進中、船外機が停止し、船首が北西方を向いて漂泊状態となった。</p> <p>船長Aは、燃料ホース等の状態を船外機側から順に点検したが異状は見当たらず、燃料タンクを格納した左舷船尾の船倉の蓋を開け、船倉内を覗き込んで燃料系統の点検を始めた。</p> <p>船長Aは、07時00分ごろ、エンジン音を聞いて顔を上げたところ、左舷船尾方至近から自身に向かってくるB船を認め、B船が身体に衝突するのを避けようと右舷船尾方へ倒れ込んだ直後、A船の左舷船尾部とB船の船首部とが衝突し、B船がA船を乗り越えていった。</p> <p>A船は、船長Aが右膝を負傷して動けなかったため、B船に横抱き状態でえい航され、本件漁港に戻った。</p> <p>船長Aは、救急車により鳴門市内の病院に搬送され、右膝蓋骨開放骨折と診断された。</p> <p>B船は、船長Bが1人で乗り組み、A船と同じ目的で、06時57分ごろ本件養殖場に向けて本件漁港を出航し、船長Bが右舷船尾に立って左手で船外機のスロットルグリップを握って操縦を行い、約20km/hの対地速力で航行していた。</p> <p>船長Bは、小鳴門海峡を北進中、本件養殖場に向かう僚船1隻（以下「C船」という。）がB船の右舷方を追い越していく態勢になっていたため、C船の動向に意識を向けて航行し、小鳴門海峡北口付近で左転した。</p> <p>船長Bは、左転後もC船の動向に意識を向けて北北西進中、07時00分ごろ、衝撃を感じ、直ちに船外機を中立として周囲を確認したところ、約10m船尾方に停船しているA船を認め、B船がA船と衝突して乗り越えていったことを知った。</p> <p>船長Bは、反転してA船に接舷し、船長Aが右膝の痛みを訴えていて動けなかったため、付近を通り掛かった僚船に救急車の手配を依頼し、B船でA船を横抱きして本件漁港に戻った。</p> <p>（付図1 事故発生経過概略図、写真4 A船、写真5 A船の損傷状況、写真6 B船 参照）</p>
