船舶事故調査報告書

| 事故種類 | 転覆 |
| 発生日時 | 令和4年11月13日 18時20分ごろ |
| 事故の概要 | 漁船萬栄丸は、航行中、転覆した。 萬栄丸は、船長が死亡し、甲板員1人が負傷し、甲板機械及び機関に濡損を生じた。 |

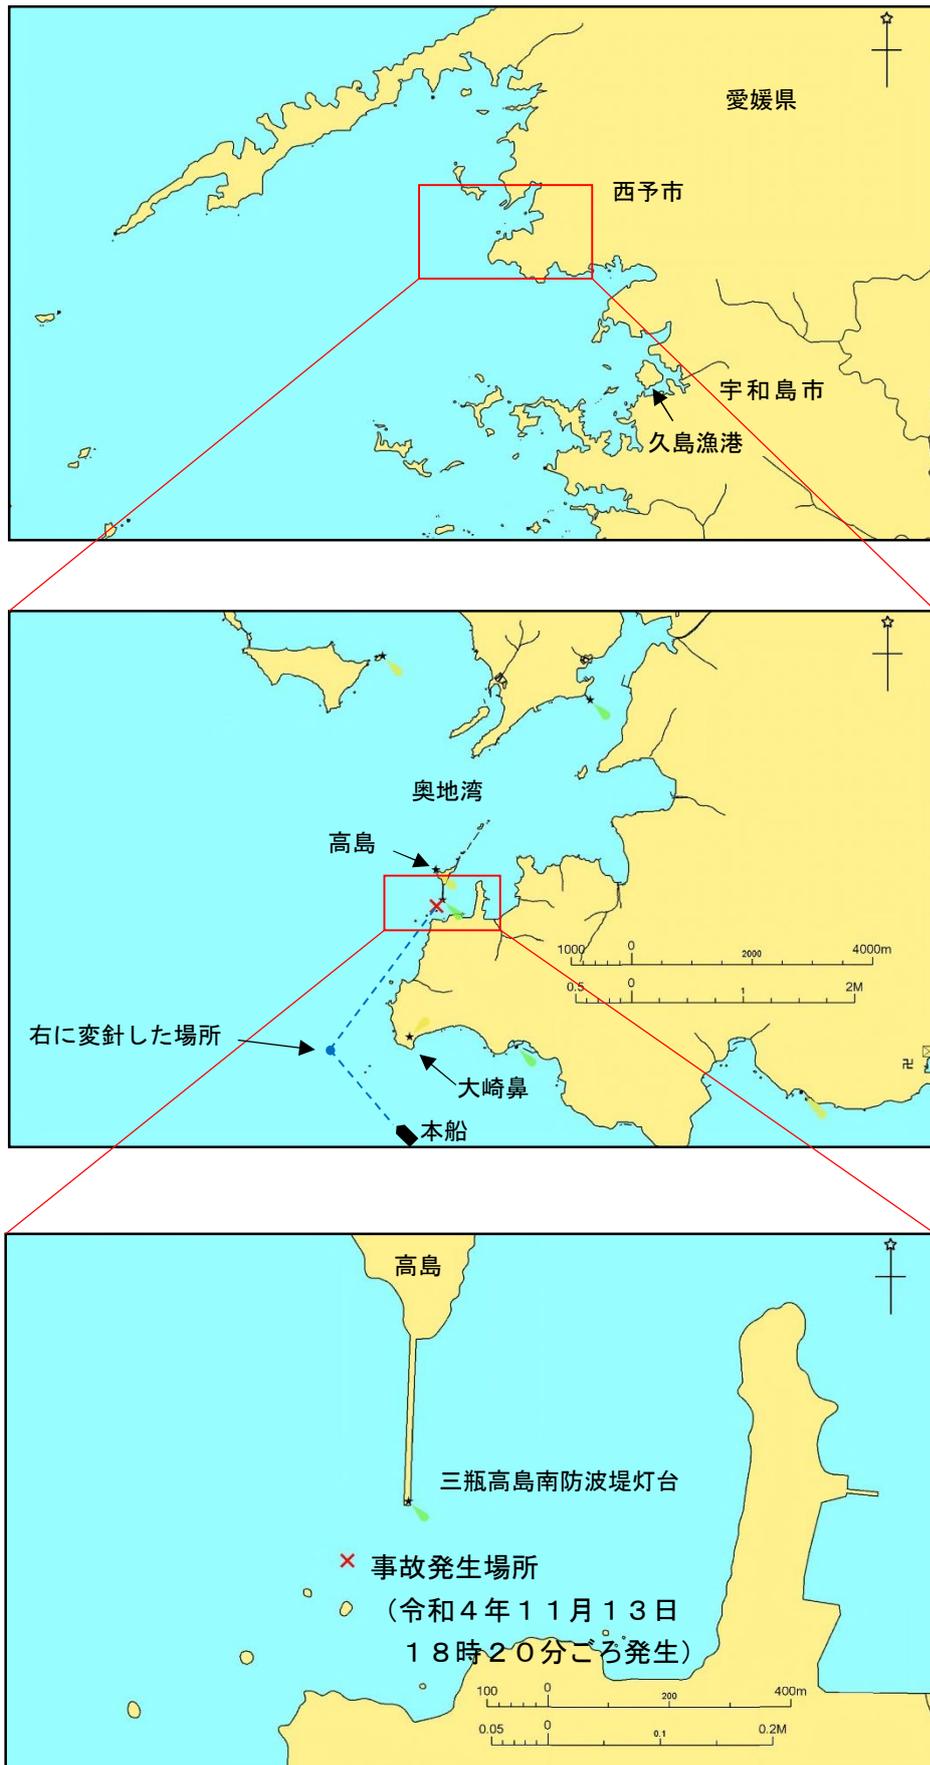
付図1 事故発生経過概略図

本船は、西予市^{おおさき}大崎鼻西方沖を北西進中、右に変針したところ、北西方から波高約 2.5 m の波を左舷部に受け、海水が船内に打ち込み、左舷部から流入し始め、約 7.5 ノットの対地速力で北東進中、同様の波を左舷部に繰り返し受けて海水が船内に滞留し、左舷側に約 15° の傾斜を生じた。

本船は、甲板員 A がクレーンのジブを左舷正横まで振り出していたところ、同様の波を左舷部に受け、海水が船内に打ち込み、約 35° 右舷側に傾いた後、続けて同様の波を受け、18 時 20 分ごろ高島南方沖において更に右舷側に傾斜して転覆した。

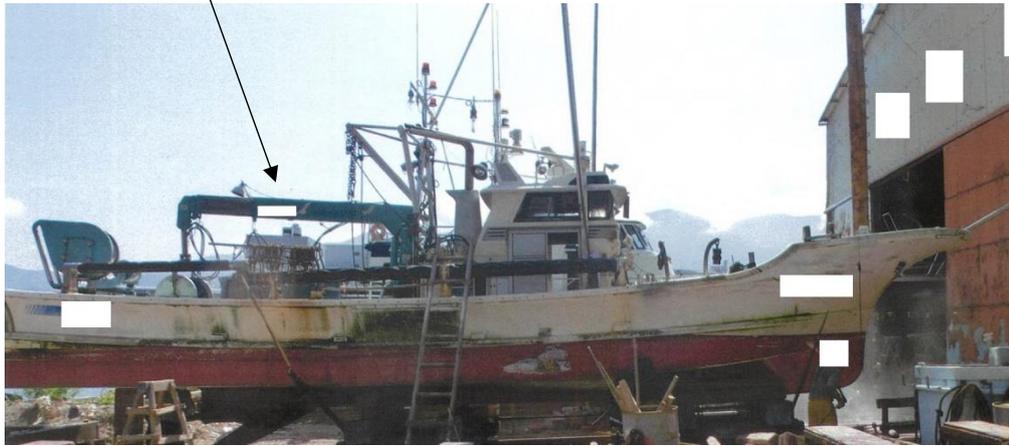
写真1 本船

| <p>原因</p> | <p>本事故は、夜間、西予市に強風注意報及び波浪注意報が発表されている状況下、本船が高島南方沖を北東進中、北西方から波高約2.5mの波を左舷部に受け、海水が打ち込むとともに左舷部から流入する状態のまま航行を続けていた際、後部甲板上に積載していた網が甲板の排水口を塞いでいたため、流入した海水が排水できなくなり、同様の波を左舷部に繰り返し受けて更に海水が船内に滞留し、右舷側に傾斜して転覆したものと考えられる。</p> |

クレーンのジブ

| <p>再発防止策</p> | <p>今後の同種事故等の再発防止に役立つ事項として、次のことが考えられる。</p> <ul style="list-style-type: none"> ・ 小型漁船の船長は、堪航性、気象及び海象等を十分に考慮し、航行の可否を判断すること。 ・ 小型漁船の船長は、網を甲板上に積載する際、流入した海水が適切に排水されるよう、甲板の排水口を開放状態にして網を積載すること。 |
