船舶事故調査報告書

令和6年2月14日

運輸安全委員会（海事専門部会）議決

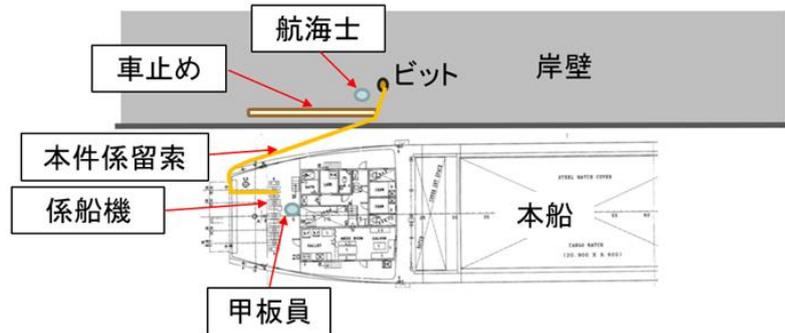
図1 本船船尾部の係留状況及び本件係留索の状況等

写真1 本船(本事故後、別の港に係留中) 航海士は、岸壁から本船の喫水の変化などを監視していたが、潮位が低くなったことにより、船尾甲板の係船機から船尾端のフェアリーダを介して船橋左舷横付近の岸壁のビットに斜めに張られていた係留索(以下「本件係留索」という。)が、車止めの先端部に引っ掛かり、屈曲していたので、車止めの先から外す必要があると思っていた。(図1参照)

甲板員は、本件係留索が緩んでいるように見えたので巻き込むものと判断し、係船機で巻き込みの操作を行ったところ、08時30分ごろ本件係留索が車止め先端部から外れて跳ね上がり、本件係留索の屈曲部の内側（岸壁側）に立っていた航海士の両脚の脛に当たり、航海士がその反動で右前頭部から地面に転倒した。

- ・乗組員は、障害物に引っ掛かり、屈曲している係留索に対して、係船機を使用して引っ掛かりを解消する作業を行うときには、当該係留索の屈曲部から十分に離れること。
- ・航海士は、係船機を操作する甲板員に対してロープの繰り出しなどの操作を指示するときには、事前に操作員が手信号を理解しているかどうかを確認するとともに、明確な言葉による指示を合わせて行うこと。また、当該甲板員は、航海士の指示が不明瞭と思うときには、理解できるまで確認してから操作すること。

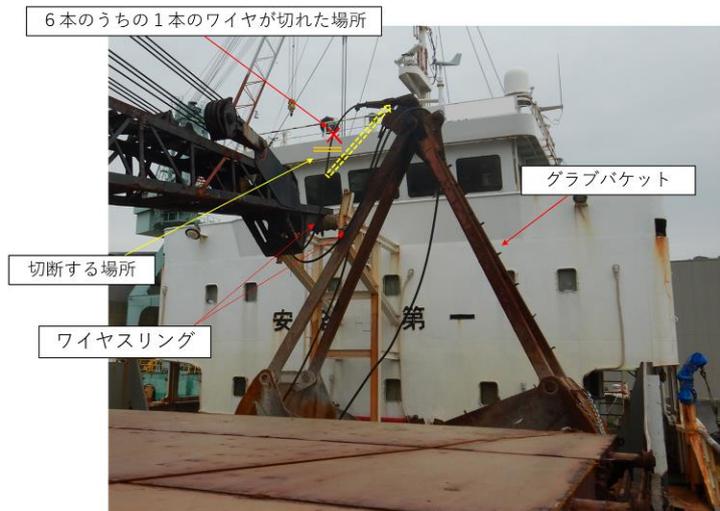
図2 ワイヤスリング補修作業における切断箇所等 (イメージ図)

機関長は、内底板の中央部に置かれたグラブバケットを吊るす2本のワイヤスリングの1本（以下「本件ワイヤスリング」という。）に損傷が認められたので、その根元側の場所を切断し、根元側からグラブバケットの接続部につなぐ作業（以下「ワイヤスリング補修作業」

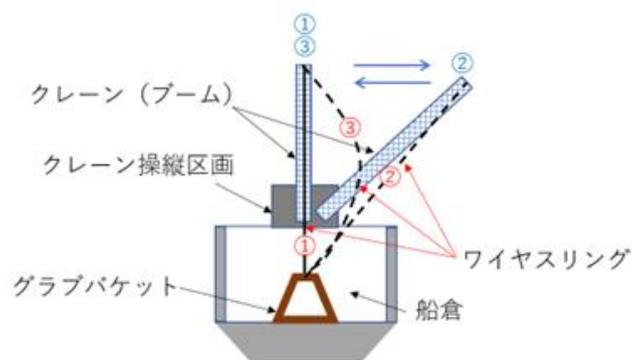
図3 ワイヤスリングを緩める作業 (イメージ図)

船長は、ワイヤスリング補修作業の前に、グラブバケットを内底板上に置いた状態でワイヤスリングを緩める目的で、ワイヤスリングを管制するブレーキを解除してクレーン(ブーム)を振ることによりワイヤスリングを繰り出そうとして、クレーンを右舷側に旋回させた。(図3参照)

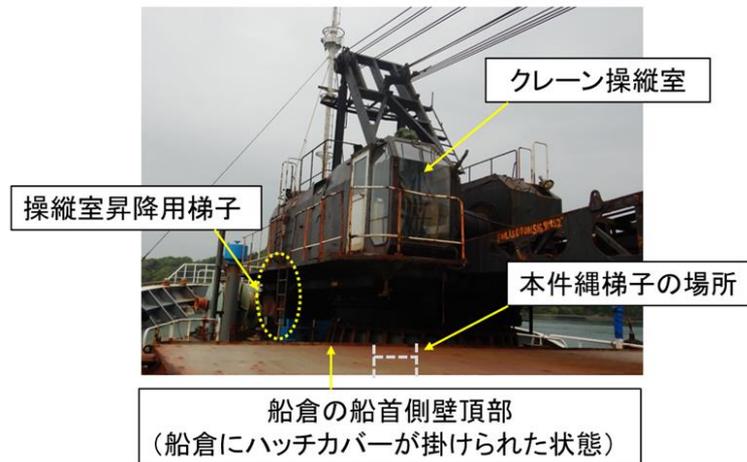
写真2 本船のクレーン操縦区画付近

本船は、クレーンが右舷方に旋回し、クレーンの操縦室（以下「クレーン操縦室」という。）の右側通路外側に昇降用に付いている梯子（以下「操縦室昇降用梯子」という。）が本件縄梯子に急に近づく状態になった。（写真2参照）

<p>れる。</p> <p>本船は、本事故時、船長の操縦するクレーン操縦区画が旋回しており、機関員は、本件梯子を昇った際に、操縦室昇降用梯子が急に接近してきて、その後内底板に転落した可能性があると考えられる。</p> <p>船長は、日頃ワイヤスリング補修作業を行う際は、最初にクレーンを旋回させてワイヤスリングを緩めており、本事故時、乗組員がクレーンが旋回するとの認識を持ち、クレーン操縦区画付近に近づくことがないと思っていたことから、クレーンを右舷側に旋回させたものと考えられる。</p> <p>船長は、本件縄梯子が掛けられた場所付近が、クレーン操縦室の操縦席から死角になっていたことから、昇ってきた機関員に気付かなかったものと考えられる。</p> <p>船長及び機関長が、本事故前、日頃のワイヤスリング補修作業時に作業を監視していた航海士が不在の中、ワイヤスリング補修作業が日頃から行っている作業であり、作業手順などについて、相互の確認及び機関員に対する説明を行っていなかったことが、本事故の発生に関与した可能性があると考えられる。</p> <p>本船は、クレーンが旋回する際の警報装置が故障していたが、修理経費による負担が考慮され、修理が行われていなかったものと考えられる。</p> <p>機関員が転落に至ったことについては、機関員に本事故当時の記憶がなく、また、目撃者もおらず、その状況を明らかにすることができなかった。</p>
<p>原因</p>	<p>(1件目の事故)</p> <p>本事故は、本船が福山港新笠岡港岸壁に左舷着けで荷揚げ作業中、航海士が、本件係留索を緩めようと、本件係留索の屈曲部の内側(岸壁側)に立って甲板員に対して手信号により繰出しの指示を行ったものの、甲板員が、航海士の手信号の意味が分からずに、本件係留索の状態を見て巻き込むものと判断し、係船機により巻き込みの操作を行ったため、車止め先端部に引っ掛かっていた本件係留索が外れて跳ね上がって航海士の両脚に当たり、転倒したことにより発生したものと考えられる。</p> <p>(2件目の事故)</p> <p>本事故は、本船が福山港新笠岡港岸壁に左舷着けで荷揚げ作業中、クレーンの旋回時の警報装置が故障した状態で、航海士が不在の中、機関員が、ワイヤスリング補修作業の準備として、ガス切断機を取りに行こうと本件縄梯子を昇った際、内底板に転落したことにより発生したものと考えられる。</p>

- ・乗組員は、2 m以上の高さの梯子を昇る際は、他の乗組員に周知してから昇ること。
- ・クレーン操作員は、クレーンを旋回させるときは、旋回範囲に作業員がいないことを確認した上で操作を行うこと。
- ・船長は、クレーンの動きを伴う作業を行う際は、全般の手順及び作業分担などをよく確認してから行うこと。
- ・船長は、クレーンの旋回時の警報装置が故障したときは、速やかに修理を行い、復旧させること。

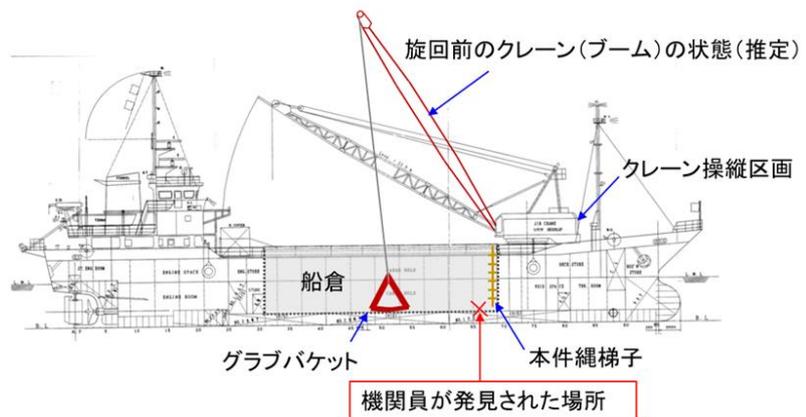
図4 本事故当時の状況（右舷方から見た図）

機関長は、引き続きワイヤリングを見ていたところ、10時15分ごろ「痛い」と叫ぶ声がして、機関員が、ほとんど意識のない状態で、本件縄梯子の下方の内底板上に、頭を船尾側にして体が左舷側を向き、顔が少し右舷側を向いて横たわっているのを認めた。（図4、図5参照）
