## 船舶事故調査報告書

令和6年2月28日

事故種類	衝突（養殖施設）
発生日時	令和5年10月19日 22時03分ごろ
発生場所	香川県直島町井島西方沖 鞍掛鼻灯台から真方位293° 1,190m付近 （概位 北緯34° 29.0′ 東経134° 00.5′）
事故の概要	プレジャーボート愛艇号は、北西進中、養殖施設に衝突した。 愛艇号は、船尾アウトドライブの脱落等を生じた。
事故調査の経過	令和5年11月7日、本事故の調査を担当する主管調査官（広島事務所）ほか1人の地方事故調査官を指名した。 原因関係者から意見聴取を行った。
事実情報 船種船名、総トン数 船舶番号、船舶所有者等 L×B×D、船質 機関、出力、進水等	プレジャーボート 愛艇号、5トン未満 271-29306岡山、個人所有 6.96m (Lr) × 2.45m × 1.33m、FRP ディーゼル機関、110.30kW、平成8年1月
乗組員等に関する情報	船長 69歳 二級小型船舶操縦士・特殊小型船舶操縦士・特定 免許登録日 昭和51年5月21日 免許証交付日 令和元年9月9日 （令和6年10月29日まで有効）
死傷者等	なし
損傷	本船 船尾アウトドライブが脱落、船首部キールが脱落 養殖施設 鉄製枠に凹損
気象・海象	気象：天気 晴れ、風向 北東、風力 1、視界 良好 海象：海上 平穏、潮汐 上げ潮の初期 月入時刻：20時10分ごろ
事故の経過	本船は、船長が1人で乗り組み、同乗者1人を乗せ、釣りの目的で令和5年10月19日15時00分ごろ、香川県高松市女木島西方沖に向け、岡山県玉野市の係留場所を出港した。 船長は、井島の東方沖を通過して南進中、同島南方沖に前回航行時、設置されていなかったのり養殖施設が設置されているのを目視で認め、同施設の北端から約400～500m南方で一旦漂泊してのり養殖施設の北端の位置付近を目測でGPSプロッターに登録（以下「本

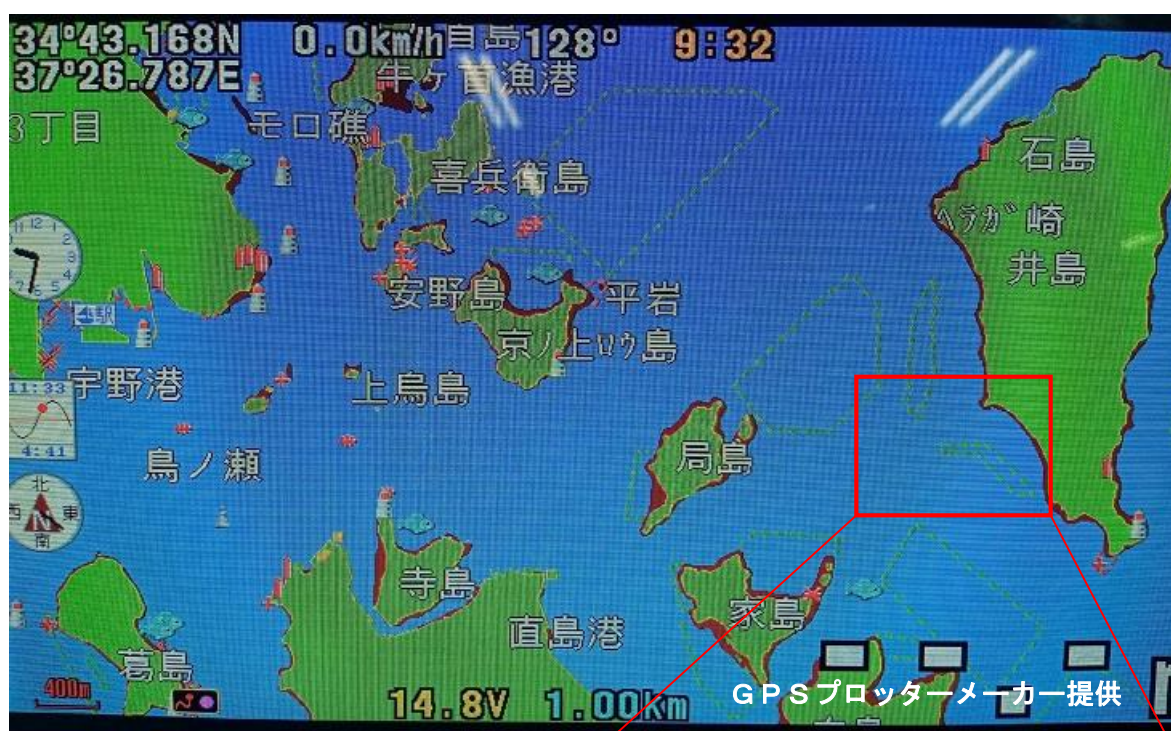
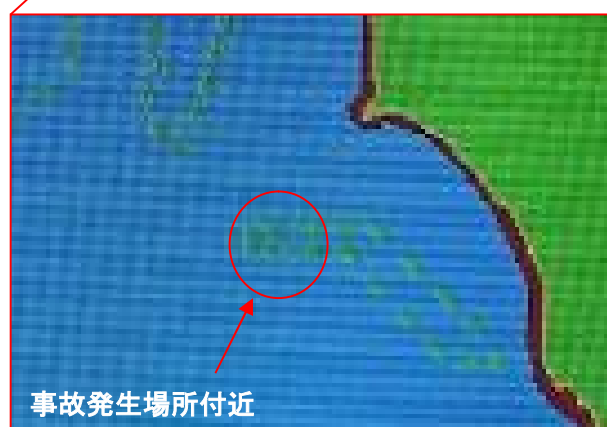
写真2 GPSプロッターの表示状況

<p>に点滅灯が設置されていることを知らなかった。</p> <p>船長は、本船のGPSプロッターを本事故の約2年前に新替えし、同プロッターには本件養殖施設を含む全ての養殖施設の区画が緑色の線が表示されていたが、取扱説明書を詳しく読んでいなかったため、同線が養殖施設を表すものであることを知らなかった。</p>
<p><b>分析</b></p> <p>乗組員等の関与</p> <p>船体・機関等の関与</p> <p>気象・海象等の関与</p> <p>判明した事項の解析</p>	<p>あり</p> <p>なし</p> <p>なし</p> <p>本船は、井島西方沖に向けて北西進中、船長が、本件明かりを船首目標として航行すれば障害物はないと思い、本件明かりに意識を向けて航行していたことから、本件養殖施設に衝突したものと考えられる。</p> <p>船長は、本件明かりに意識を向けて航行していたことから、GPSプロッターに登録していた本件養殖施設の位置を確認せず、また、本件養殖施設の点滅灯を見たことがなかったため、本件養殖施設に点滅灯が設置されていることを知らなかったものと考えられる。</p> <p>船長は、本船のGPSプロッターに表示された緑色の線が、養殖施設を表すものであることを知らなかったことから、本件養殖施設に気付かずに航行を続けたものと考えられる。</p>
<p><b>原因</b></p>	<p>本事故は、夜間、本船が井島西方沖に向けて北西進中、船長が、本件明かりを船首目標として航行すれば障害物はないと思い、本件明かりに意識を向けて航行していたため、本件養殖施設に衝突したものと考えられる。</p>
<p><b>再発防止策</b></p>	<p>今後の同種事故等の再発防止に役立つ事項として、次のことが考えられる。</p> <ul style="list-style-type: none"> <li>・ 船長は、航行予定海域の障害物（養殖施設等）の位置をあらかじめ調査するとともに、必要に応じてGPSプロッター等に当該位置を登録しておくこと。</li> <li>・ 船長は、夜間においては、目測に頼らず、GPSプロッター等の航海計器を適切に使用し、自船の位置を正しく確認し、また、障害物の相対位置を確実に把握しながら航行すること。</li> <li>・ 船長は、搭載しているGPSプロッター等の航海計器の取扱いに慣熟し、安全航行に活用すること。</li> </ul>
