# 船舶事故調査報告書

令和6年3月6日

運輸安全委員会（海事専門部会）議決

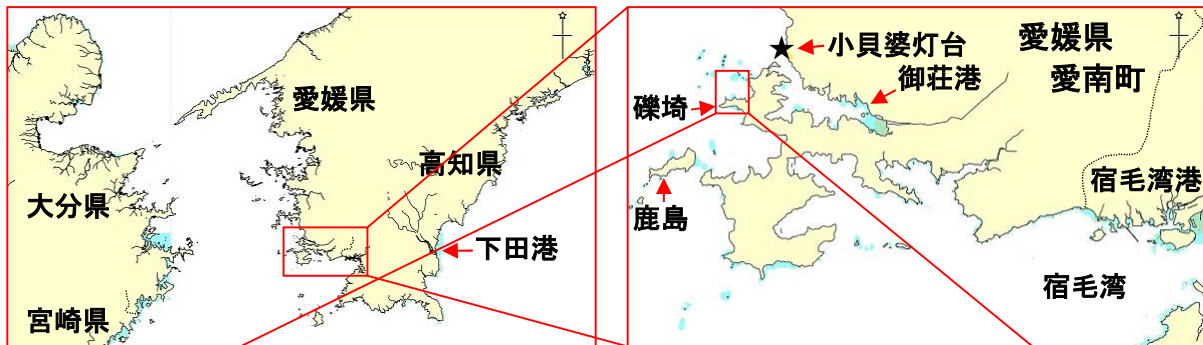
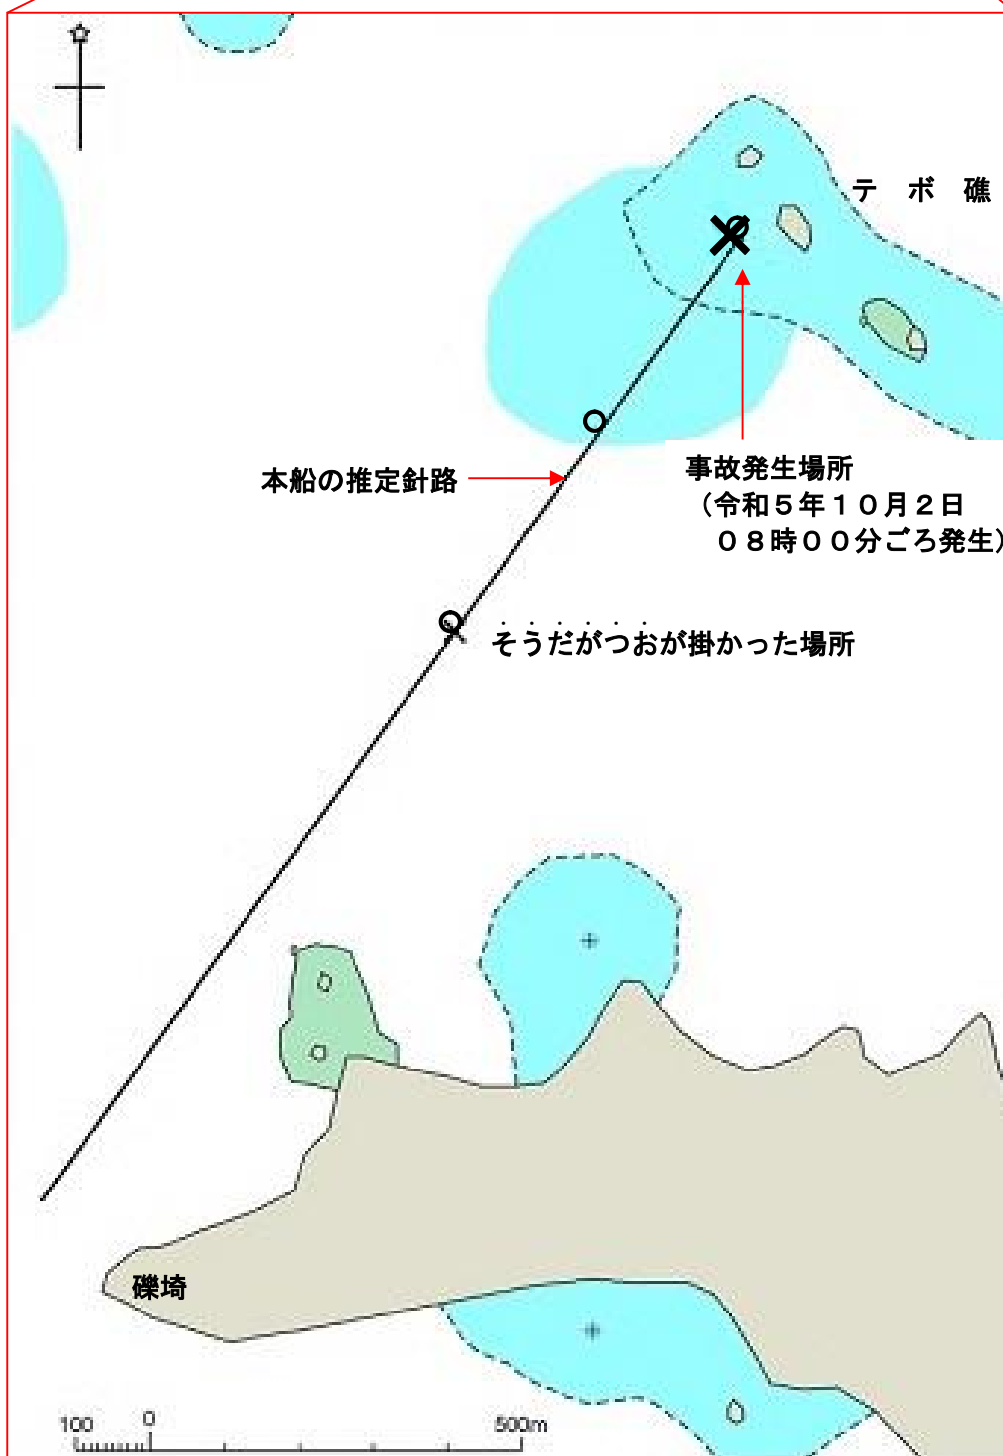
付図1 事故発生経過概略図

<p>かったので、約4knの対地速力に落として左舵を取った後、舵及び主機の回転数を操作できるリモコンを持って船尾甲板に向かった。</p> <p>船長は、左旋回しながら掛かったそうだがつおを釣り上げた後、船尾甲板でリモコンを操作し、本件さおに意識を向けながら北東進し、北東進と左旋回を繰り返して操業を続け、08時00ごろ左旋回中に衝撃があり、礫埼北東方の浅瀬（以下「本件浅瀬」という。）に乗り揚げたことに気付いた。</p> <p>船長は、付近で釣りをしていたプレジャーボートが本船が乗り揚げたことに気付き、接近して来たので、海上保安庁への通報を依頼したのち、所属の漁業協同組合に報告して最寄りの漁業協同組合に救助を依頼した。</p> <p>本船は最寄りの漁業協同組合所属の漁船によって引き出され、同船によって愛南町御荘港にえい航された。</p> <p>（付図1 事故発生経過概略図、写真1 本船（船首）、写真2 本船（船尾）、写真3 乗揚状況 参照）</p>
<p>その他の事項</p>	<p>船長は、本事故発生前日、高知県四万十市下田港を出港前に、僚船から礫埼北東方沖で釣果があると聞いていたので、宿毛湾で釣果が悪ければ、礫埼北東方沖で操業するつもりで宿毛湾港を出港していた。</p> <p>船長は、下田港付近で操業を行うことが多く、時折、宿毛湾方面で操業を行うことがあったものの、礫埼南西方沖の愛南町鹿島以北で操業したことがなく、本件浅瀬等の状況を知らなかったが、GPSプロッターの画面に浅瀬等が表示されるので、礫埼北東方沖で操業することになれば、その場で確認しようと思い、出港前に礫埼北東方の水路調査を行っていなかった。</p> <p>船長は、ふだん、そうだがつおが1匹掛かると、更に掛かることを期待し、直径約30mで左旋回してまきえをしながら、掛かったそうだがつおを釣り上げていた。</p> <p>船長は、操縦席に腰を掛けて礫埼北東方沖を北東進中、本件さおに意識を向けており、操縦席前面に設置されたGPSプロッターの画面を詳しく見ていなかったため、浅瀬等の表示に気付かずに航行を続けたと本事故後に思った。</p> <p>船長は、船尾甲板に移動後も本件さおに意識を向けていたので、操舵室に戻ってGPSプロッターの画面を確認していなかった。</p> <p>本船のGPSプロッターの画面には、テボ礁と称する本件浅瀬が表示されていた。</p> <p>本船の喫水は、船首約0.2m、船尾約0.8mであった。</p>
