## 船舶事故調査報告書

事故種類	浸水
発生日時	令和5年12月5日 04時00分ごろ～06時05分ごろの間
発生場所	沖縄県名護市 <sup>（の）</sup> 辺野古埼北北西方沖 長島灯台から真方位316° 1.2海里（M）付近 （概位 北緯26° 32.0′ 東経128° 02.8′）
事故の概要	作業船第三十七協栄丸は、係留中、機関室等に浸水した。 第三十七協栄丸は、機関室等の濡損等を生じた。
事故調査の経過	令和5年12月13日、本事故の調査を担当する主管調査官（那覇事務所）ほか1人の地方事故調査官を指名した。 原因関係者から意見聴取を行った。
<b>事実情報</b> 船種船名、総トン数 船舶番号、船舶所有者等 L×B×D、船質 機関、出力、進水等	作業船 第三十七協栄丸、19トン 295-37296 沖縄、協栄海事土木株式会社（A社） 12.93m（Lr）×5.17m×2.06m、鋼 ディーゼル機関2基、1,103.25kW（合計）、平成7年10月 （写真1 参照）

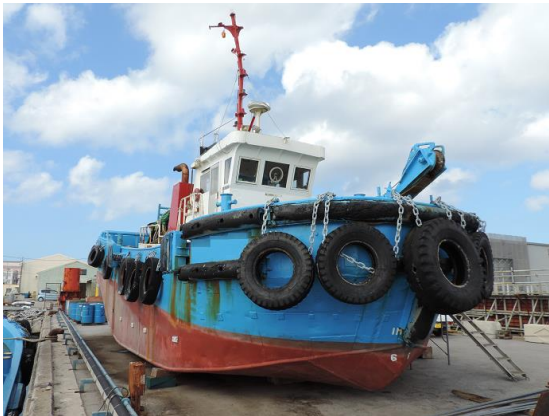
写真1 本船
乗組員等に関する情報	船長 62歳 一級小型船舶操縦士 免許登録日 平成29年6月8日 免許証交付日 令和4年5月17日 （令和9年6月7日まで有効）
死傷者等	なし
損傷	機関室等に濡損、左舷船尾部外板に破口及び亀裂（図1参照）

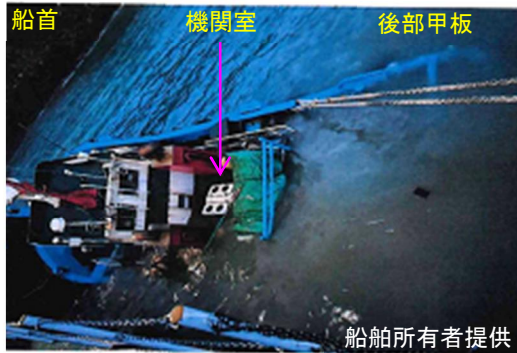
図1 本船の損傷状態

水没した後部甲板

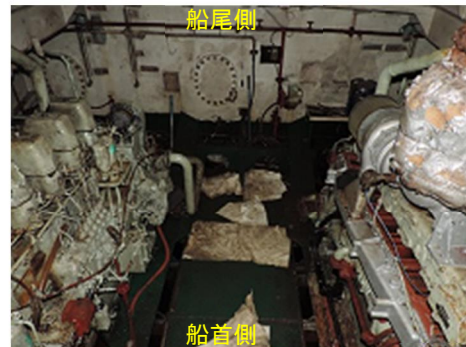
右舷主機

排水後の機関室

左舷主機

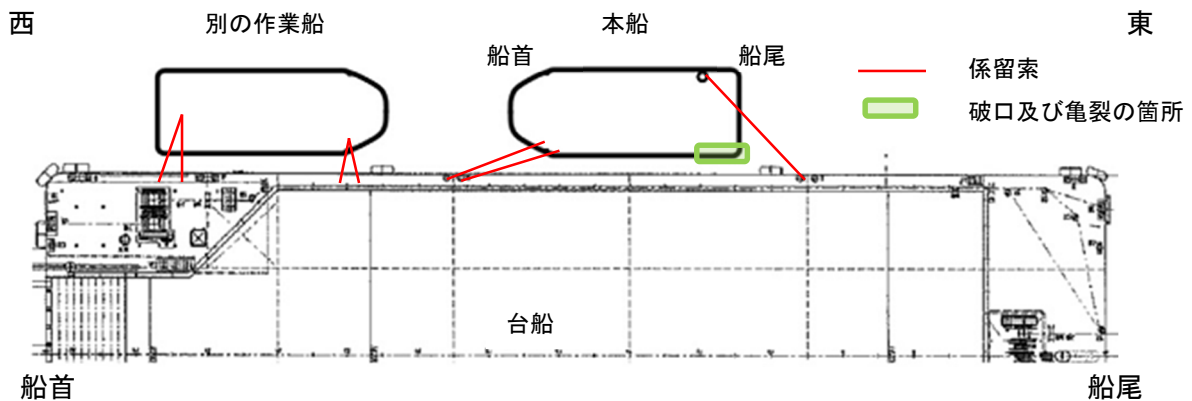
図3 本船の係留状態の概略

本船は、船首を西方に向けた錨泊中の台船の右舷中央部に、船首を西方、船尾を大浦湾の方向に向けて左舷着けとし、左舷船首部から直径約80mm、長さ約9mの係留索2本を送り出し、右舷船尾部から直径約65mm、長さ約18mの係留索1本を折り返して、台船側にとり、15時00分ごろ船長が通船を利用して帰宅し、無人の状態となった。（図3参照）

<p>は考慮しなかった。</p> <p>③ A 社社員は、本事故当時、本船が台船と繰り返し接触し、左舷船尾舷側の防舷材取付座及び外板が圧迫され、喫水線付近等の外板に破口及び亀裂が生じて船尾ボイドスペースに浸水し、同スペースから機関室に通じる電気配線貫通部から海水が浸入したと推測した。また、船尾燃料油タンクには、後部甲板が水没した後、同タンクの空気抜き管から海水が浸入したと推測した。</p>
<p><b>分析</b></p> <p>乗組員等の関与 船体・機関等の関与 気象・海象等の関与 判明した事項の解析</p>	<p>あり なし あり</p> <p>本船は、辺野古埼北北西方沖において、無人の状態では台船に係留中、東よりから南よりとなった強い風によって高まったうねりがある状況下、船尾の係留索 1 本の張り具合が十分でない状態で、船体が動揺して左舷船尾部舷側が台船に繰り返し接触したことから、外板に破口等が生じ、海水が機関室等に浸入したものと考えられる。</p> <p>船長は、天気予報により天気が悪化する情報を得ていたが、沖縄島付近を低気圧及び停滞前線が通過することを知らず、強い風が吹くとは思わなかったことから、船尾の係留索 1 本の張り具合が十分でなかったものの、同係留索の本数を増やすことまでは考慮しなかったものと考えられる。</p>
<p><b>原因</b></p>	<p>本事故は、夜間、本船が、辺野古埼北北西方沖において、無人の状態では台船に係留中、東よりから南よりとなった強い風によって高まったうねりがある状況下、船尾の係留索 1 本の張り具合が十分でない状態で、船体が動揺して左舷船尾部舷側が台船に繰り返し接触したため、外板に破口等が生じ、海水が機関室等に浸入したものと考えられる。</p>
<p><b>再発防止策</b></p>	<p>A 社は、本事故後、次の措置を講じた。</p> <ul style="list-style-type: none"> <li>・ 船長は、自船に係留する際、船首及び船尾の係留索をそれぞれ 2 本以上とること。</li> <li>・ 船長は、前記の係留方法を確実にいき、自船の係留状態を撮影して、作業責任者に報告して確認をとること。</li> </ul> <p>今後の同種事故等の再発防止に役立つ事項として、次のことが考えられる。</p> <ul style="list-style-type: none"> <li>・ 船長は、自船に係留する際、気象及び海象の変化を予測して、係留索の本数、長さ及び張り具合を慎重に判断し、船体の大きな動揺や移動が生じないように適確に係留作業を行うこと。また、要すれば、本船と係留場所の間にフェンダー等の緩衝材を設置すること。</li> </ul>
