# 船舶事故調査報告書

令和6年2月21日

| 事故種類 | 乗揚 |
| 事故の概要 | 小型兼用船第二十七協栄丸は、北東進中、暗岩に乗り揚げた。<br>第二十七協栄丸は、同乗者3人が負傷し、船尾船底部に破損等を生じた。 |

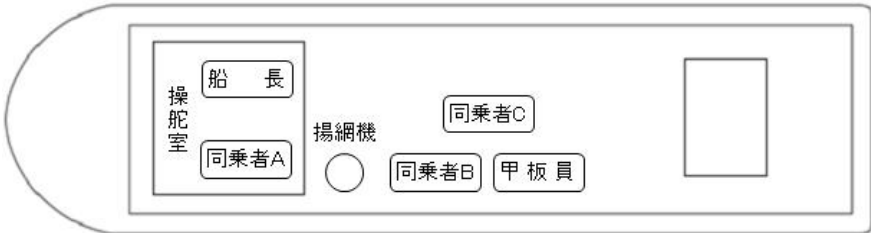
| | <p>医院で受診し、右側胸部打撲等と診断された。(図 1、付図 1 事故発生経過概略図、写真 1 本船 参照)</p> <p>図 1 乗組員等の乗船位置図</p> |

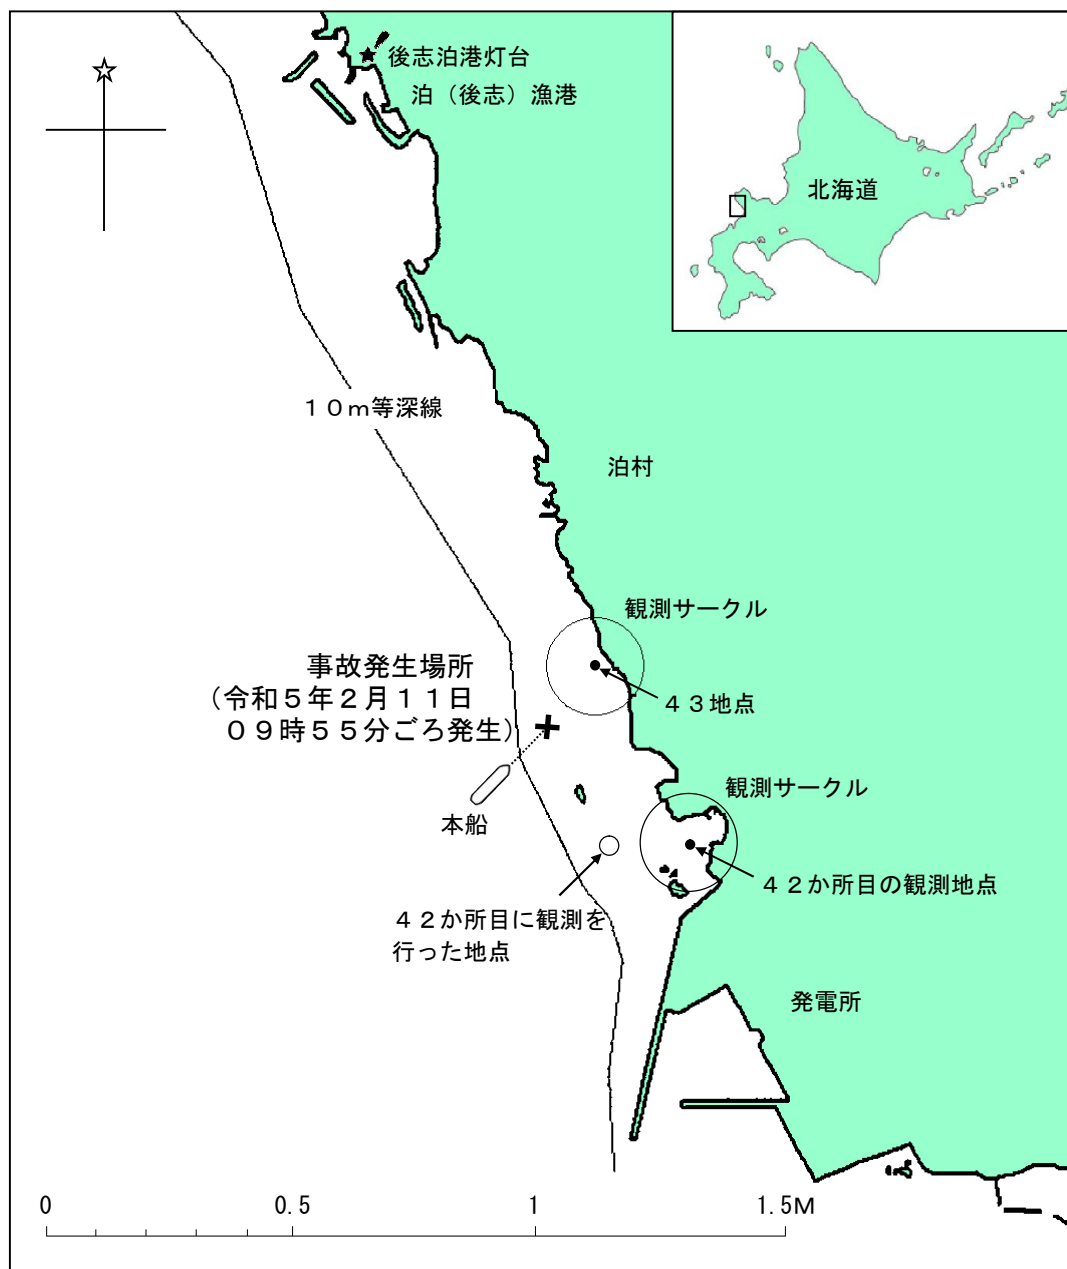
付図1 事故発生経過概略図

| <b>分析</b><br>乗組員等の関与<br>船体・機関等の関与<br>気象・海象等の関与<br>判明した事項の解析 | <p>あり</p> <p>なし</p> <p>なし</p> <p>本船は、泊（後志）漁港南南東方沖において北東進中、船長が、付近に暗岩が存在する 4 3 地点の観測サークルにもう少し接近することができると思い、同サークルに向けて航行を続けたことから、本件暗岩に乗り揚げたものと考えられる。</p> <p>船長は、前路に暗岩の存在を示す兆候がなかったことから、4 3 地点の観測サークルにもう少し接近することができると思ったものと考えられる。</p> |
| <b>原因</b> | <p>本事故は、本船が、泊（後志）漁港南南東方沖において北東進中、船長が、付近に暗岩が存在する 4 3 地点の観測サークルにもう少し接近することができると思い、同サークルに向けて航行を続けたため、本件暗岩に乗り揚げたものと考えられる。</p> |

| <b>再発防止策</b> | <p>今後の同種事故等の再発防止及び被害の軽減に役立つ事項として、次のことが考えられる。</p> <ul style="list-style-type: none"> <li>・ 船長は、暗岩等の点在する海域を航行する場合は、海図により暗岩等の位置を確認した後、目視のみならず、GPS プロッター、</li> </ul> |

| | 測深機等の航海計器を併用するとともに、海図、GPSプロッター等の精度や風潮流の影響等を考慮し、安全な離隔距離をとること。 |

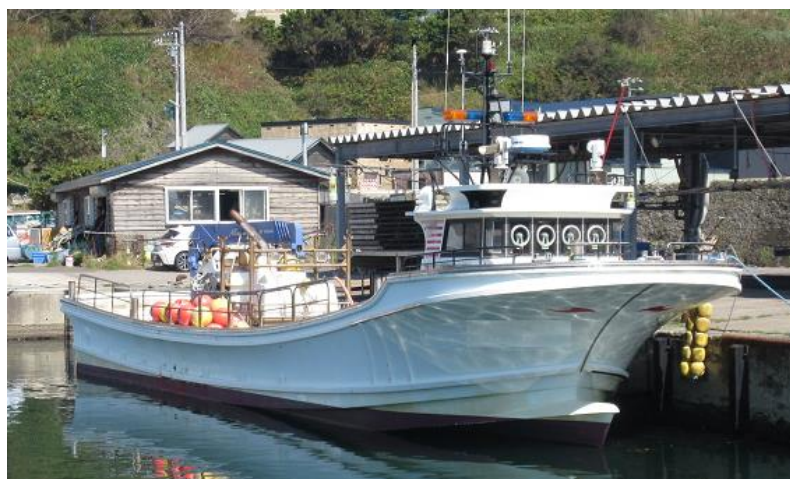
写真1 本船

| 損傷 | 船尾船底部に破損等 |
