# 船舶事故調査報告書

令和6年3月6日

運輸安全委員会（海事専門部会）議決

| 事故の概要 | 漁船第二十八孝進丸 <sup>こうしん</sup> は、南南西進中、機関室内で火災が発生した。 |

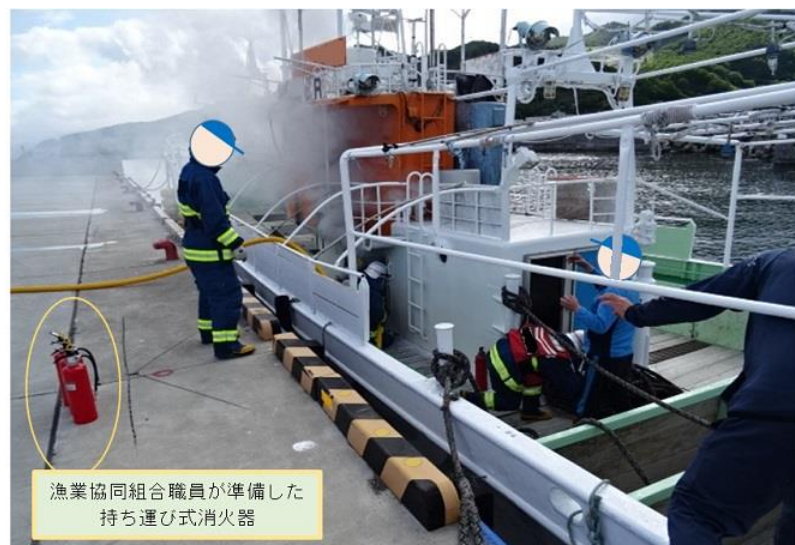
本船は、15時26分ごろ消防署の消防車等が到着する頃には火災が既に小康状態となっており、消防士達が排煙作業とともに火種の消し込みを主体とする消火活動を開始し、15時51分ごろ鎮火が確認された。（写真1参照）

写真1 消防隊員による消火活動を受ける本船

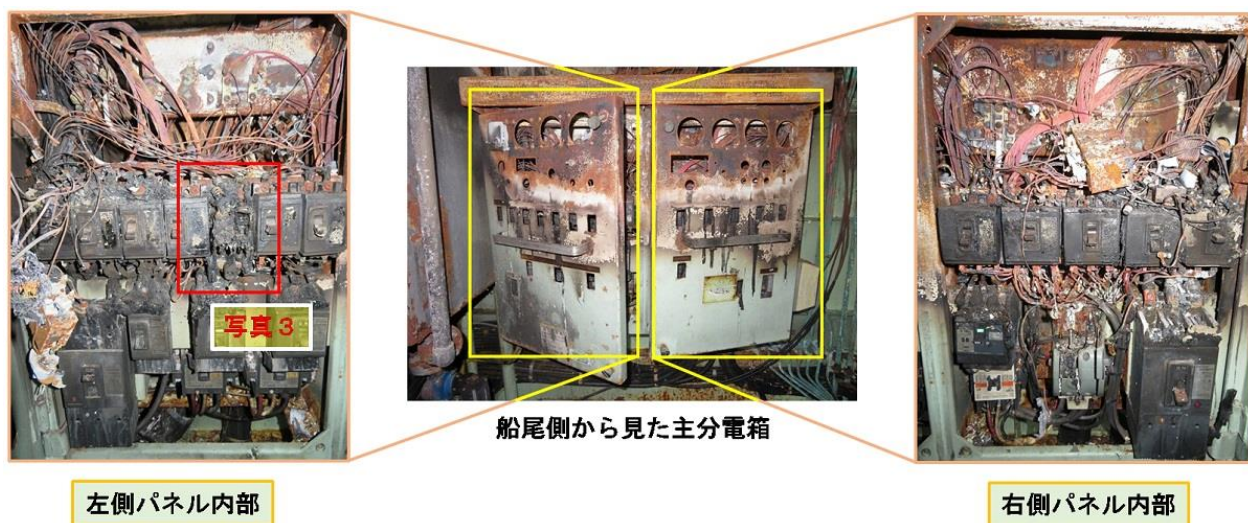
| <p><b>分析</b></p> <p>乗組員等の関与</p> <p>船体・機関等の関与</p> <p>気象・海象等の関与</p> <p>判明した事項の解析</p> | <p>あり</p> <p>なし</p> <p>なし</p> <p>本船は、羅臼港南南東方沖において、船長が電機設備の経年劣化が進んでいることに気付かず南南西進中、主分電箱内の本件遮断器から出火したことから、主分電箱及び機関室上段の天井付近に敷設されている各種配線の絶縁体等が燃え広がるとともに、本件タンク内からの可燃性ガスに火が着いて、機関室の天井を中心とした火災が発生した可能性があると考えられる。</p> <p>本船は、出火した際、船長が鈍い異音と共に船底から突き上げるような衝撃を感じていたこと、また、本事故後、本件タンクが空になっていたことから、本件タンクの空気抜き管からの可燃性ガスに火が着き、本件タンクが加熱されてタンク内の軽油の蒸発が進み、やがて燃料油供給ホースの破損するころには軽油が燃焼し始め、延焼が促進された可能性があると考えられる。</p> <p>船長は、絶縁抵抗試験が行われていない中、ふだん本件遮断器の開</p> |

写真2 主分電箱焼損状況

| 再発防止策 | <p>今後の同種事故等の再発防止及び被害の軽減に役立つ事項として、次のことが考えられる。</p> <ul style="list-style-type: none"> <li>・ 鋼船の船舶所有者は、絶縁抵抗試験を定期的に行うこと。</li> <li>・ 小型漁船の船長は、分電箱内の点検を定期的に行い、電気素子及び各種配線の状態や綿ゴミ等の堆積の有無を確認するとともに、全ての配線用遮断器を任意に開閉し、遮断器に不具合がないことを確認すること。</li> <li>・ 船舶所有者は、社団法人（現：一般社団法人）日本船舶電装協会が発行した刊行物「漁船の電気火災を防止しよう！」を参考に電機設備の点検整備を確実にを行い、船齢20年を目安に古くなった電機設備には更新を進めること。</li> <li>・ 船舶所有者は、運輸安全委員会並びに日本小型船舶検査機構等が発行した各種啓発資料（運輸安全委員会ダイジェスト第21号等）を参考に、電機設備での短絡や漏電を防ぎ、船内の可燃物を適切に管理して熱源と隔絶するとともに、万が一に火災が生じた際の対処法を学ぶなど、船舶火災の発生防止に努めること。</li> <li>・ 船舶建造者は、燃料油タンクを大型配電盤等の電機設備に隣接して設置する場合、空気抜き配管の排出先を配電盤から遠ざけるなど防火対策を十分に考慮し、タンクに接続される全ての配管を鋼製とすることが望ましい。</li> </ul> |

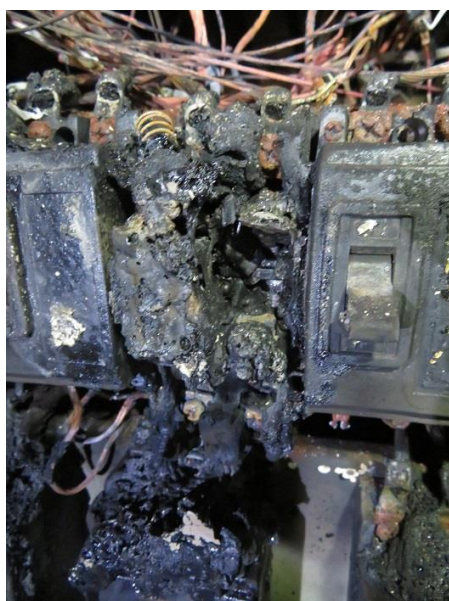
| | <p>た。</p> <p>本件遮断器は、交流 220V、容量 50A（推定）の電磁式開閉器であるが、本船建造会社等に関連する図面が残っていなかったことなどにより使途（接続されている機器等の名称）が不明であった。</p> <p>本船は、就航以来、電機設備の更新を行っておらず、機関室内に火災検知器及び自動拡散型消火器が装備されていなかった。</p> <p>本船は、絶縁抵抗試験が実施された記録がなかった。</p> <p>船長は、ふだん発電機から主分電箱に電気を供給する主遮断器等 2 個を開閉するのみで、本件遮断器を含めて他の遮断器の開閉操作を行っていなかった。</p> <p>本船が主機燃料油として使用していた軽油は、供給事業者の担当者によれば、JIS 規格（JIS K 2204）で 3 号に分類されるものであり、引火点が 45℃以上と A 重油に比較して約 30℃低く、また、日本国内の石油会社が公表している「石油便覧」によれば、沸点が 170～370℃の炭化水素成分で構成されていた。</p> <p>本件タンクに接続されたゴム製燃料油移送配管は、推定されるゴム管内径が 20mm 以下であったものの、『小型漁船安全規則に関する細則』のうち、「燃料油管の適切な材料」の定義を満足していたか否かが不明であった。</p> <p>（付図 2 機器等配置図（イメージ）、写真 2 主分電箱焼損状況、写真 3 本件遮断器焼損状況、写真 4 操舵室下の船首側壁面の状況、写真 5 主機始動用バッテリー配線焼損状況、写真 6 主分電箱と本件タンクの位置関係、写真 7～10 本件タンクの状況 参照）</p> |

| | <p>閉操作を行っていなかったことから、遮断器の内部機構の劣化による故障や絶縁低下に気付かず、遮断器に付属する配線の端子等に異物の付着などにより短絡（トラッキング現象）が生じ、出火した可能性があると考えられるが、本件遮断器本体及び周辺の配線等の焼損が激しく、出火した要因を明らかにすることができなかった。</p> |
| 原因 | <p>本事故は、本船が羅臼港南南東方沖において、船長が電機設備の経年劣化が進んでいることに気付かず南南西進中、主分電箱内の本件遮断器が短絡などにより出火したため、主分電箱及び機関室上段の天井付近に敷設されている各種配線の絶縁体等が燃え広がるとともに、本件タンク内からの可燃性ガスに火が着いて、機関室の天井を中心とした火災が発生した可能性があると考えられる。</p> |

写真3 本件遮断器焼損状況

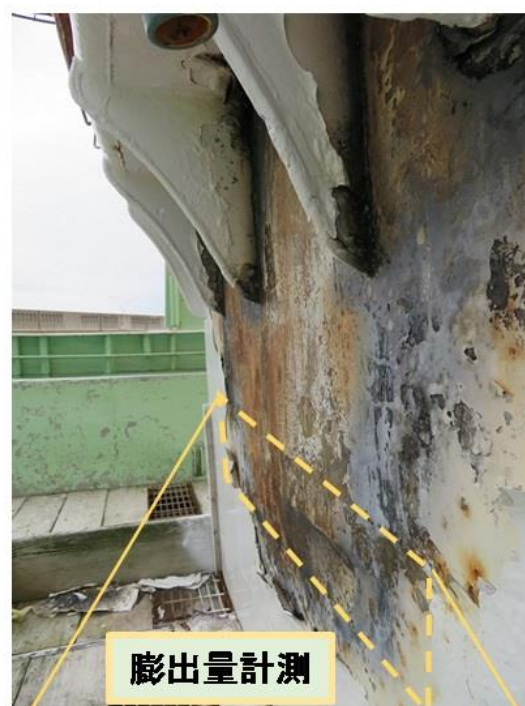
写真4 操舵室下の船首側壁面の状況

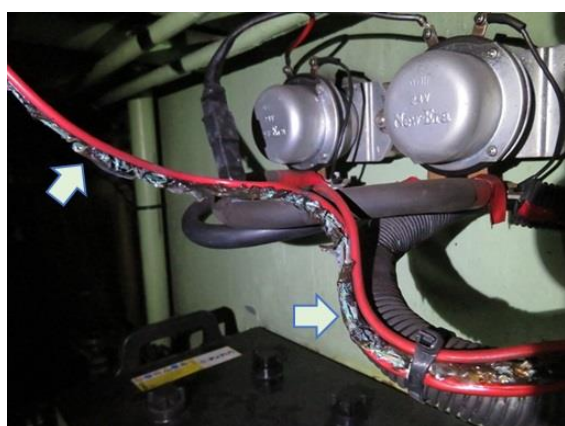
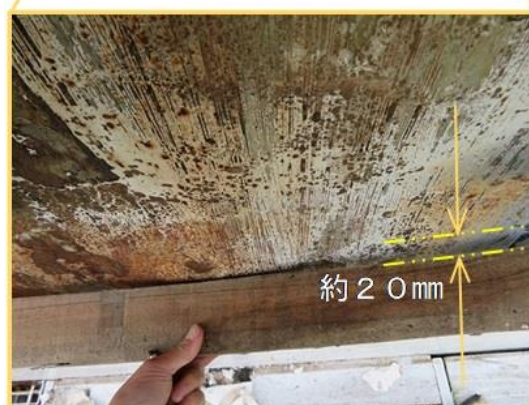
写真5 主機始動用バッテリー配線焼損状況

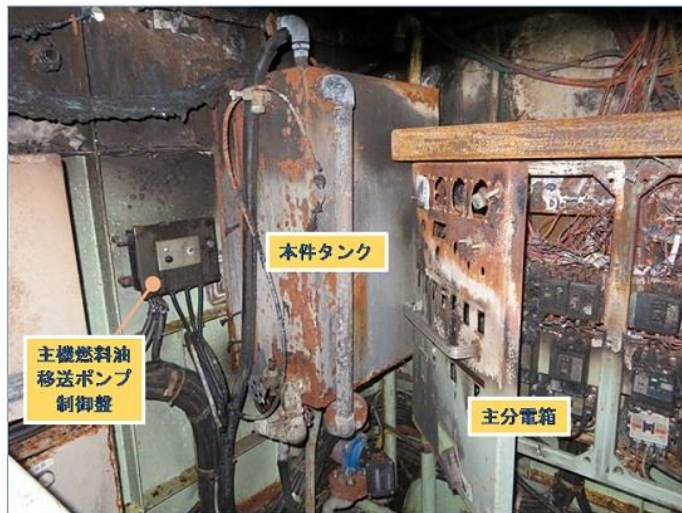
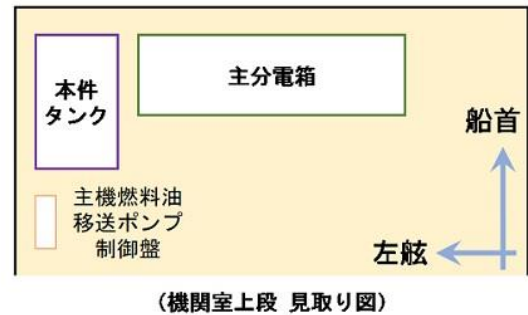
写真6 主分電箱と本件タンクの位置関係

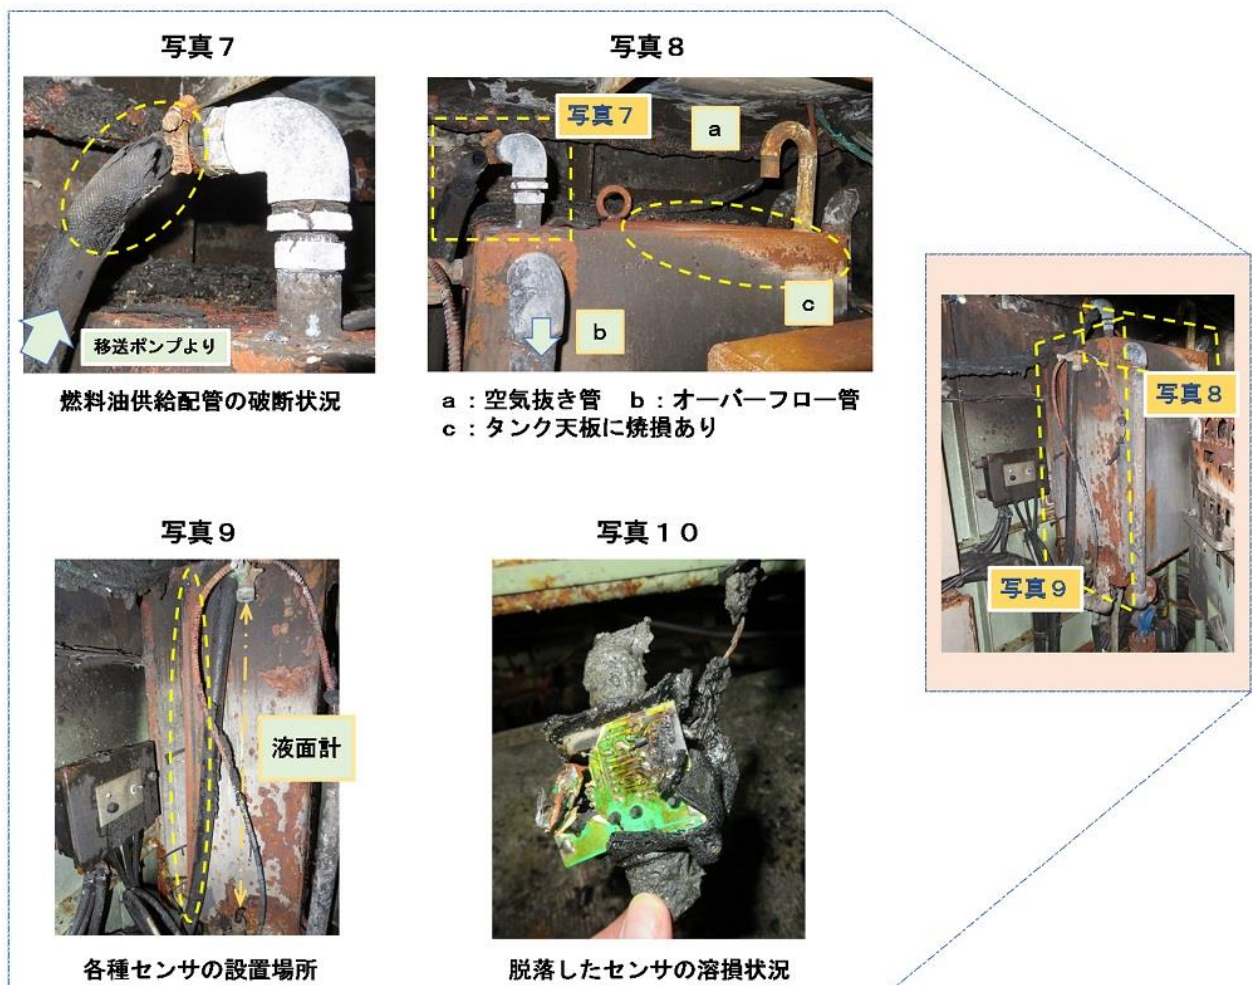
写真7～10 本件タンクの状況
