# 船舶事故調査報告書

令和6年2月21日  
運輸安全委員会（海事専門部会）議決  
委員 伊藤 裕 康（部会長）  
委員 上野 道 雄  
委員 岡 本 満喜子

| 事故の概要 | 漁船第三あかし丸は、操業中、船長が落水して溺死した。 |

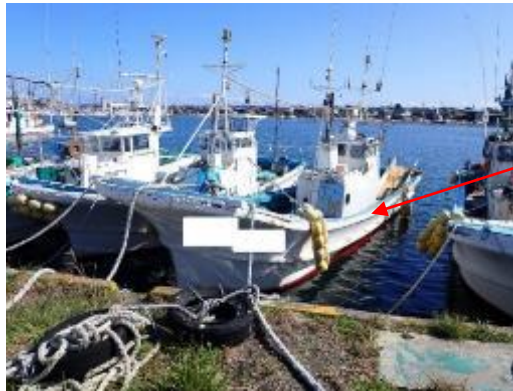
本船

写真1 本船左舷側

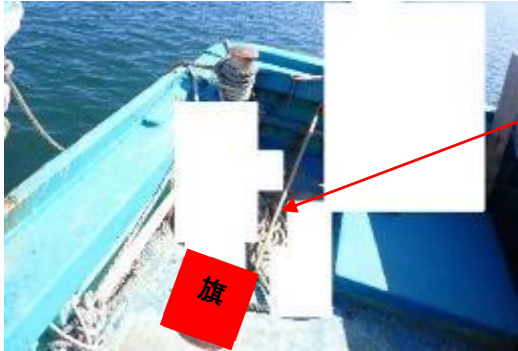
A船は、07時20分ごろ、本船の後部甲板の右舷側付近に横倒しの状態で置かれていた旗竿<sup>ざお</sup>の下端から海中に延びたアンカーロープをラインホーラで巻き揚げ中、右足に同ロープが絡まり、意識のない状態で上がってきた船長を救助し、別の僚船（以下「B船」という。）が、船長を収容して、07時35分ごろ大間港に入港した。

| | <p>上には、片方の旗竿だけが置かれていた。(写真2参照)</p> <p>写真2 後部甲板の右舷側の状況</p> <p>3. 家族によれば、本事故当日までの船長の様子は、次のとおりであった。</p> <p>(1) 船長は、本事故当日、ふだんどおり02時30分ごろ起床した。また、約7～8時間の睡眠をとっており、体調も良好に見えた。</p> <p>(2) 船長は、過去に大きな病気を患ったことはなかったが、数年前から持病の薬を毎朝1錠ずつ服用していた。また、医師から出漁禁止等の指導は受けていなかった。</p> |
| <p><b>分析</b></p> <p>乗組員等の関与<br/>船体・機関等の関与<br/>気象・海象等の関与<br/>判明した事項の解析</p> | <p>あり<br/>なし<br/>なし</p> <p>船長の死因は、溺水であった。</p> <p>船長は、本船が大間港において操業中、05時00分ごろA船に本船の後部甲板の右舷船尾付近で操業を行っているところを目撃された後、07時00分ごろ漁業取締船に人影を認めない本船が発見されていることから、この間において、落水して溺水したものと考えられる。</p> <p>本船は、操業中、船長が、後部甲板上のアンカーロープが右足に絡まり体勢を崩して落水し、溺水した可能性があると考えられるが、落水時の目撃者がおらず、落水に至る状況を明らかにすることはできなかった。</p> |

| <p><b>再発防止策</b></p> | <p>今後の同種事故等の再発防止及び被害の軽減に役立つ事項として、次のことが考えられる。</p> <ul style="list-style-type: none"> <li>・ 漁船の乗組員は、甲板上において、必ず救命胴衣又は作業用救命衣を着用すること。</li> <li>・ 漁業協同組合は、1人乗り漁船の落水予防について、定期的に研修を実施することが望ましい。</li> </ul> |
