船舶事故調査報告書

令和6年3月6日

運輸安全委員会（海事専門部会）議決

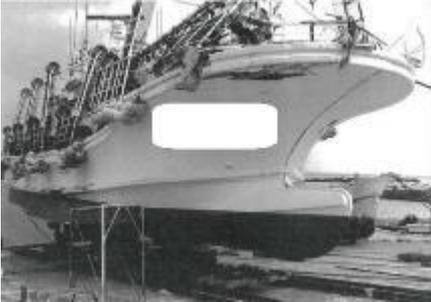
<p>写真1 上架後の状況（所属漁業協同組合提供）</p> </div> <div style="text-align: center;">

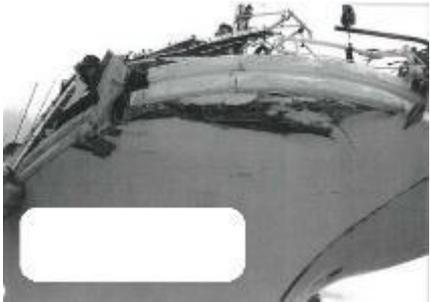
<p>写真2 右舷船首部の衝突箇所の状況（所属漁業協同組合提供）</p> </div> </div> <p>本船は、本事故後、船長が、船体の点検を行って支障なく航行できることを確認し、07時00分ごろ両津漁港の市場前の岸壁に着岸した。</p> <p>（付図1 事故発生場所概略図 参照）</p>
<p>その他の事項</p>	<p>船長によれば、本事故発生に至る状況等は、次のとおりであった。</p> <ol style="list-style-type: none"> (1) 沖防波堤と北防波堤との間に、ふだんから漁業用浮き玉が設置されていたことを認めていたが、意識を向けるほどの設置数ではなく、本事故前日も同様であった。 (2) 本事故当時、北防波堤の東側にふだんよりも多数の漁業用浮き玉を認め、同浮き玉に意識を向けて航行し、至近になるまで沖防波堤に気付かなかった。 <p>（図1 参照）</p>

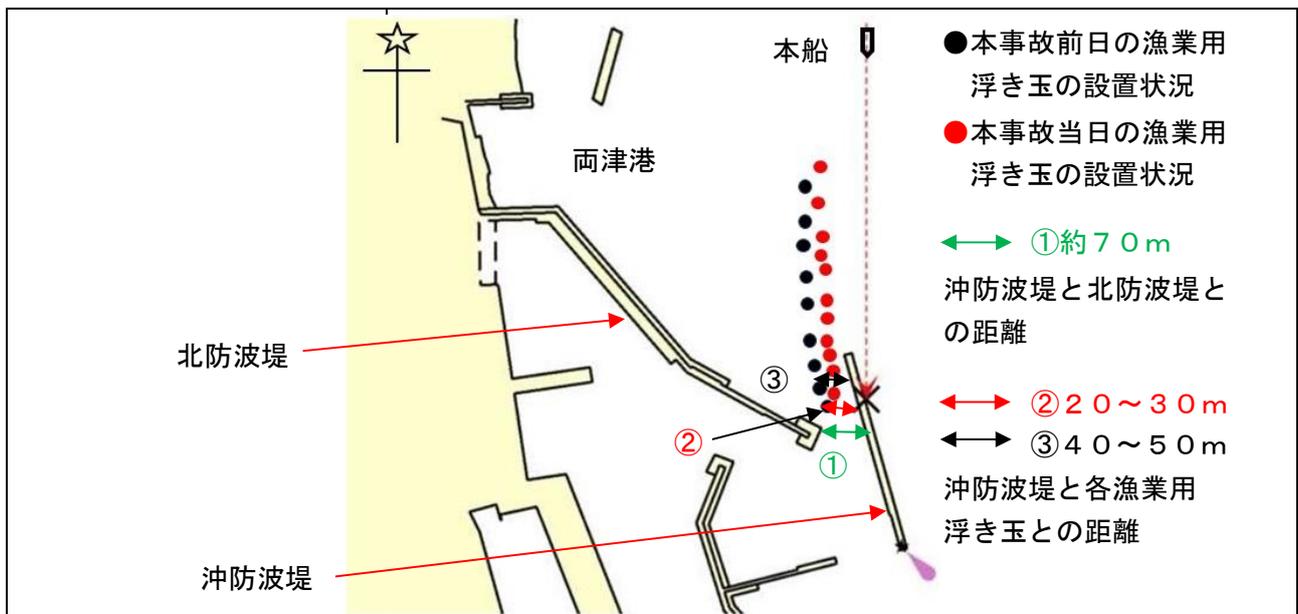
図1 漁業用浮き玉設置状況略図

<p>分析</p> <p>乗組員等の関与 船体・機関等の関与 気象・海象等の関与 判明した事項の解析</p>	<p>あり なし なし</p> <p>本船は、両津港を南進中、船長が、北防波堤の東側に認めた多数の漁業用浮き玉に意識を向けていたことから、前路の沖防波堤に気付かずに航行を続け、沖防波堤に衝突したものと考えられる。</p> <p>船長は、北防波堤の東側にふだんよりも多数の漁業用浮き玉を認め、同浮き玉から海面下に延びるロープが推進器に絡まると航行に支障が生じると思ったことから、同浮き玉に意識を向けていたものと考えられる。</p>
<p>原因</p>	<p>本事故は、本船が、両津港を南進中、船長が、北防波堤の東側に認めた多数の漁業用浮き玉に意識を向けていたため、前路の沖防波堤に気付かずに航行を続け、沖防波堤に衝突したものと考えられる。</p>
<p>再発防止策</p>	<p>今後の同種事故等の再発防止に役立つ事項として、次のことが考えられる。</p> <ul style="list-style-type: none"> ・ 船長は、港内を航行する際、一方向の浮体などの物標に意識を向けることなく、継続的に船位の確認を行うとともに、進行方向の安全確認を確実にすること。 ・ 船長は、港内において通航路の狭い防波堤の間などを航行する際、安全に避航措置を採ることができる速力まで減速すること。
