# 船舶事故調査報告書

| 事故種類 | 乗組員負傷 |
| 事故の概要 | 漁船 <sup>きょうしん</sup> 共進丸は、漂泊して清掃作業中、船長が負傷した。 |
| 事実情報<br>船種船名、総トン数<br>船舶番号、船舶所有者等<br>L×B×D、船質<br>機関、出力、進水等 | 漁船 共進丸、3.4トン<br>MG3-49293（漁船登録番号）、個人所有<br>10.70m (Lr) × 2.85m × 0.89m、FRP<br>ディーゼル機関、191kW（動力漁船登録票による）、平成27年<br>9月11日 |

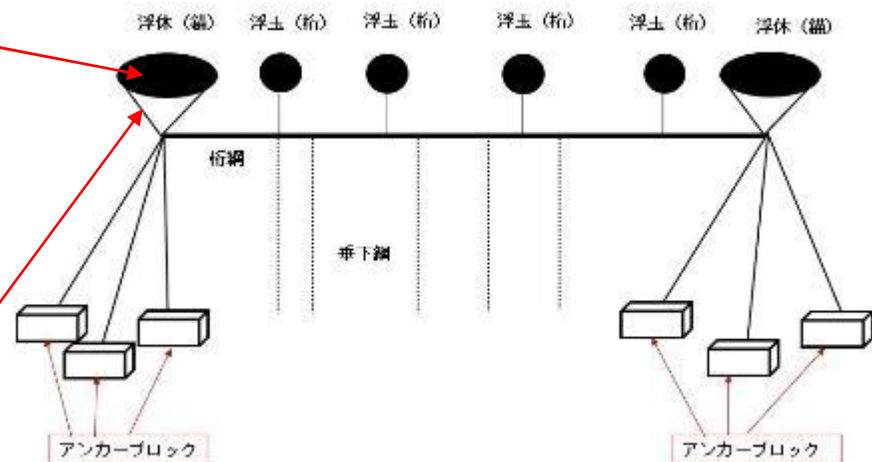
図 1 養殖施設に取り付けられた浮体等の略図

本船は、07時40分ごろ、浮体が約2 mの距離まで接近した際、キャッチャーを引っ掛けていた付近で取付けロープが破断し、その反動で大きく振れ回ったキャッチャーが、船長の右前腕を直撃した。

| <b>分析</b><br>乗組員等の関与<br>船体・機関等の関与<br>気象・海象等の関与<br>判明した事項の解析 | <p>あり</p> <p>なし</p> <p>なし</p> <p>本船は、十八鳴浜東方沖において、漂泊して浮体等の清掃作業中、船長が、キャッチャーを取付けロープに引っ掛けて、クレーンで浮体を引き寄せていたところ、取付けロープが破断したことから、その反動で大きく振れ回ったキャッチャーが、自身の右前腕を直撃して負傷したものと考えられる。</p> <p>船長は、浮体等の清掃作業を行う際、取付けロープの目視点検を行っていたものの、経年により劣化していたことから、本事故時に取付けロープが破断して負傷したものと考えられる。</p> |

| <b>再発防止策</b> | <p>今後の同種事故等の再発防止に役立つ事項として、次のことが考えられる。</p> <ul style="list-style-type: none"> <li>・ 船長は、毎年行う浮体等の清掃作業の際、取付けロープの触手点検を行い、劣化状況に応じて取付けロープの新替えを行うこと。</li> </ul> |

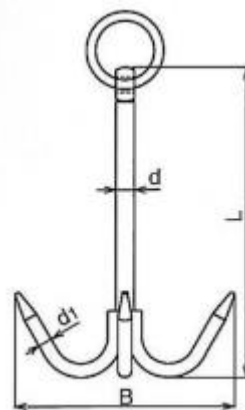
図 2 キャッチャー

| <b>原因</b> | <p>本事故は、本船が、十八鳴浜東方沖において、漂泊して浮体等の清掃作業中、船長が、キャッチャーを取付けロープに引っ掛けて、クレーンで浮体を引き寄せていたところ、取付けロープが破断したため、その反動で大きく振れ回ったキャッチャーが、自身の右前腕を直撃したことにより発生したものと考えられる。</p> |
