船舶事故調査報告書

令和6年2月21日

運輸安全委員会（海事専門部会）議決

| 事故種類 | 衝突（岸壁） |

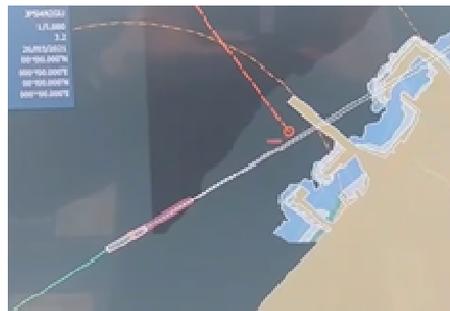
図4 進入最終判断地点の
電子海図情報表示装置（ECDIS）画像

本船は、12時31分ごろ本件岸壁の先端から約0.4Mの地点で半速力前進とし、同約0.3Mの地点（以下「進入最終判断地点」という。）で速力が約12knとなり、ふだんより約2kn速かった。

船長は、ふだんより速力が速いと思ったが、ふだんより早く減速を始めていたので、このまま減速を続ければ本件岸壁から約300mの地点までにふだんの速力（約6～7kn）まで減速できると思い、060°の針路から徐々に左転しながら本件岸壁への接近を続けた。

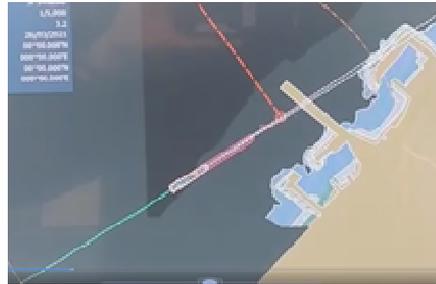
図5 本件岸壁の先端から約300m地点のECDIS画像

本船は、本件岸壁の先端から約400mの地点で微速力前進とし、その後極微速力前進としたが、船尾方からの風及び潮流により十分に減速することができず、同約300mの地点で速力が約10knとなり、ふだんより約3～4kn速かった。(図5参照)

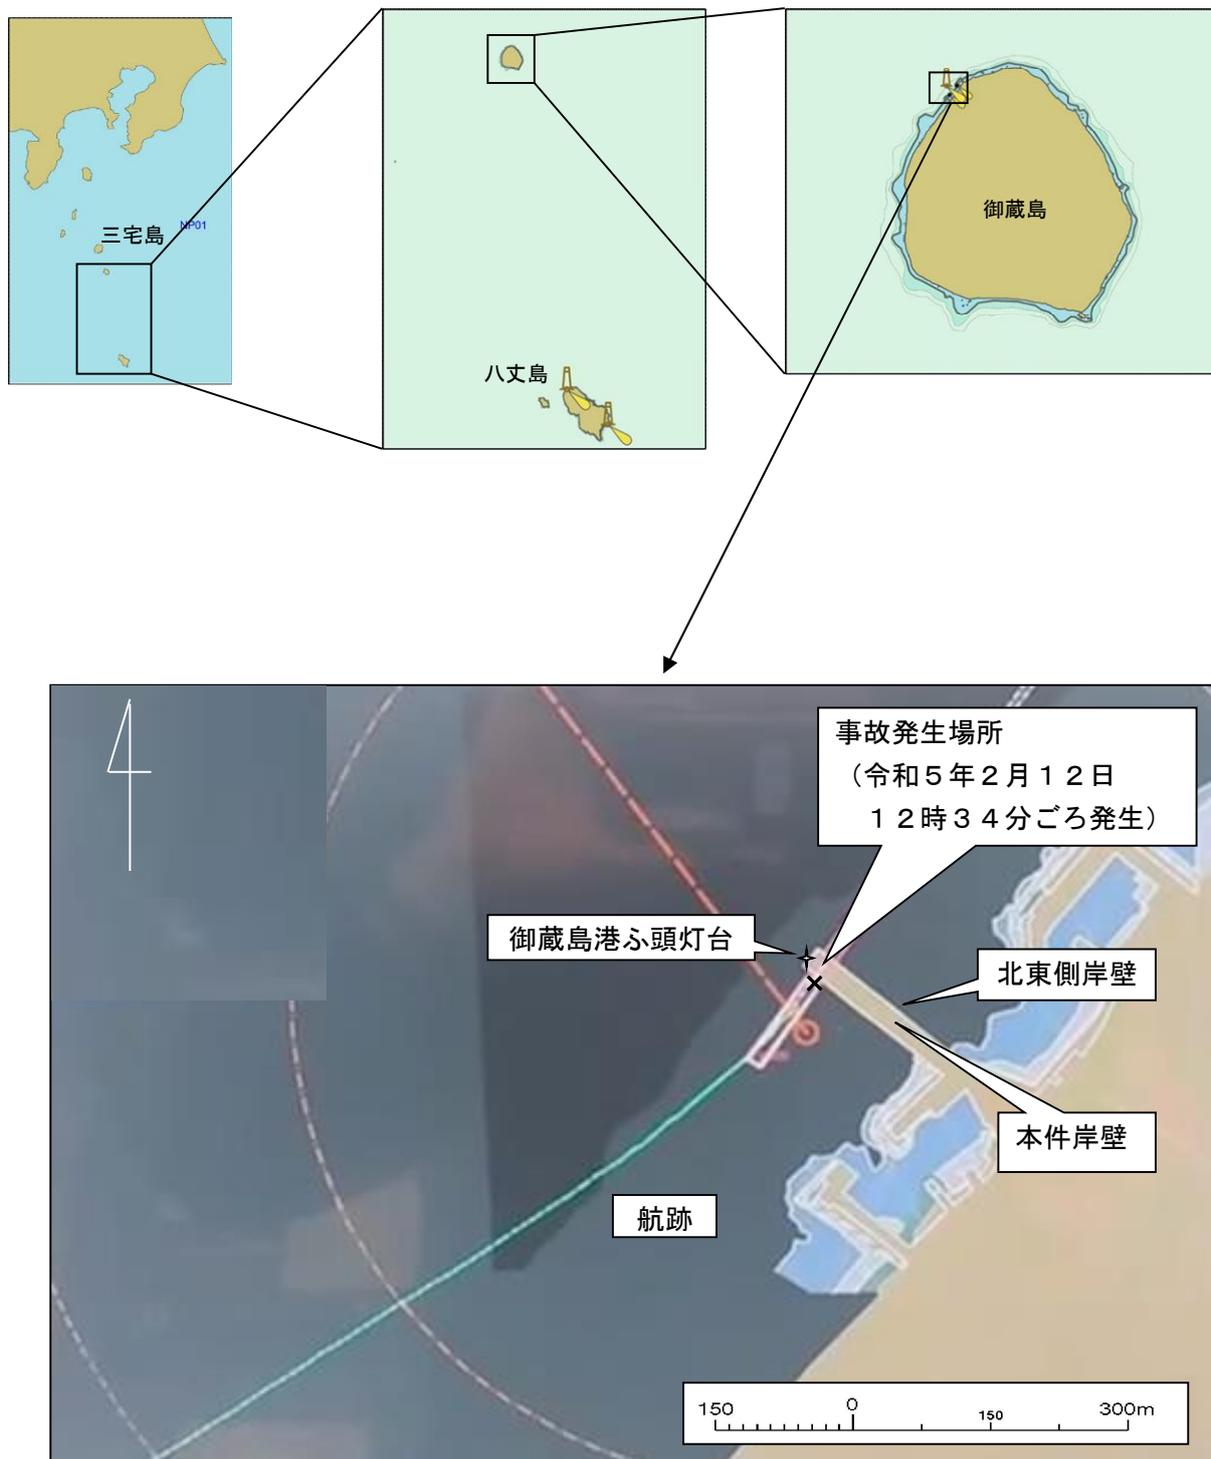
付図1 事故発生経過概略図（ECDIS画像を含む）

| <p>原因</p> | <p>本事故は、本船が、約7～8m/sの南西風及び速い東流を船尾方から受ける状況下、着岸操船中、船長が、進入最終判断地点でふだんの速力（約10kn）より速かったものの、本件岸壁への接近を継続したため、潮流等の影響により十分に減速することも、本件岸壁に接近し過ぎて避航することもできず、本件岸壁に衝突したものと考えられる。</p> |

| <p>再発防止策</p> | <p>A社は、本事故後、次の措置の実施を徹底するようA社所属の船長を指導した。</p> <ul style="list-style-type: none"> ・船長は、御蔵島港へ入航する場合、岸壁の1.75M手前で入港スタンバイ（機関用意）とすること。 ・船長は、入港操船を現在の進入経路で継続するか否かの判断基準のリミットを岸壁から0.3Mに設定し、外力の影響を受け、本船の行きあし、姿勢に不安を生じたら、直ちに操船を中断し、沖合へ退避すること。 |

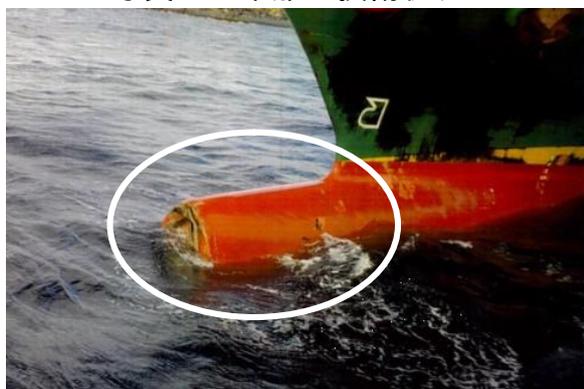
写真2 本船の損傷状況

| 事故の概要 | 貨客船 橘丸 ^{たちほな} は、着岸操船中、球状船首部が岸壁に衝突した。 橘丸は、球状船首部に圧壊等を生じ、また、岸壁に擦過傷を生じた。 |
| 損傷 | 本船 球状船首部に圧壊、破口等 岸壁 擦過傷 |

船長は、旅客等の負傷の有無、船体の損傷状況等を調査し、球状船首部に圧壊、破口等を認めた。
