# 船舶事故調査報告書

| 事故種類 | 衝突（防波堤） |
| 発生日時 | 令和5年3月12日 17時14分ごろ |
| 発生場所 | 茨城県常陸那珂港北ふ頭地区小船だまり南防波堤<br>東海日本原子力発電北防波堤灯台から真方位188° 2.3海里（M）付近<br>（概位 北緯36° 25.6′ 東経140° 36.6′） |

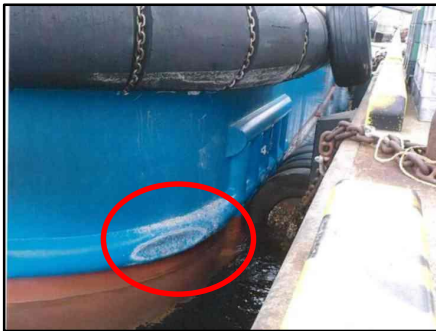
| 損傷 | <p>本船 右舷船尾部防舷材に凹損等（写真2参照）</p> <p>防波堤 コンクリートに亀裂及び欠損等（写真3参照）</p> <div style="display: flex; justify-content: space-around; align-items: center;"> </div> <div style="display: flex; justify-content: space-around; margin-top: 5px;"> <p>写真2 本船の右舷船尾部</p> <p>写真3 南防波堤</p> </div> |

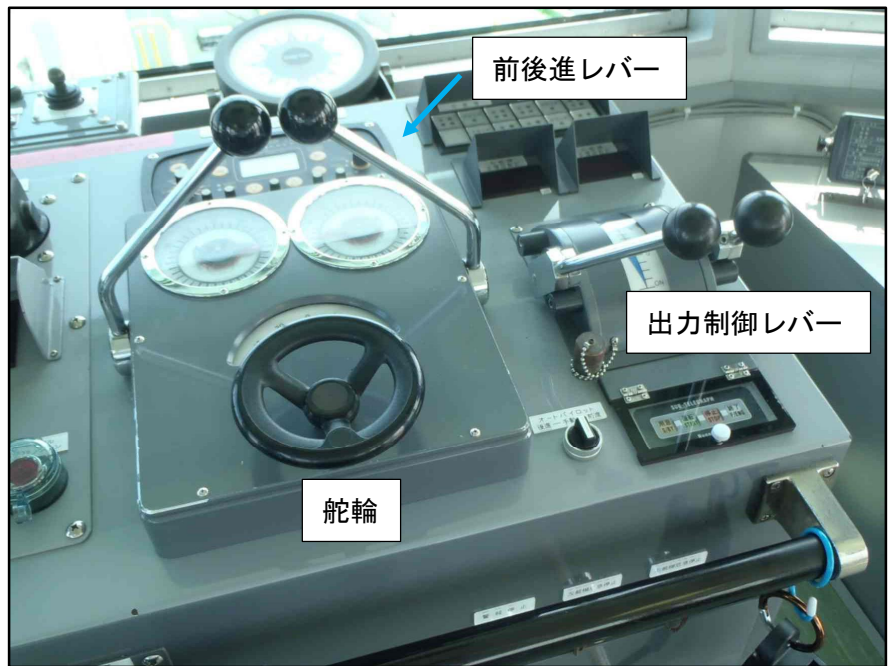
写真4 本船のZ型推進装置操作レバー

船長は、南防波堤を通過し、17時13分ごろ、舵輪で左90°を取り、本船を左旋回させたところ、思ったより旋回が速く、船首方位が北を過ぎ、右舷船尾が南防波堤に接近しているのを認め、右舷機の推力を右舷正横方に向けて姿勢を戻そうと考えた。

船長は、両舷の前後進レバーを中立に戻したつもりであったが、中立に戻っておらず、舵輪を中央に戻すことを失念し、舵角指示器で舵角を確認しないまま、右舷側の推進装置の出力を増加させた。

| 再発防止策 | <p>船舶所有者は、本事故後、次の改善措置を採った。</p> <ul style="list-style-type: none"> <li>・ 船舶所有者が運航する同種の引船に対し、本事故発生の際の経緯を文書により説明し、港内操船や狭い場所では、舵輪を使わず、前後進レバーで操船を行うよう周知した。</li> </ul> <p>今後の同種事故等の再発防止に役立つ事項として、次のことが考えられる。</p> <ul style="list-style-type: none"> <li>・ 引船の船長は、舵を取ったり、操縦のためのレバーを操作したりしたときは、舵角指示器等を見て操作が確実に行われたか否か、操作状況を確認すること。</li> <li>・ 引船の船長は、防波堤等の構造物に接近していることを認めた場合には、接近を止めることを第一に考え、接近が止まってから次の動作に移ること。</li> <li>・ 引船の船長は、引船の操縦性能が良かったとしても、必要のない場合に急旋回等の操船を行わず、操船を丁寧に行うこと。</li> </ul> |

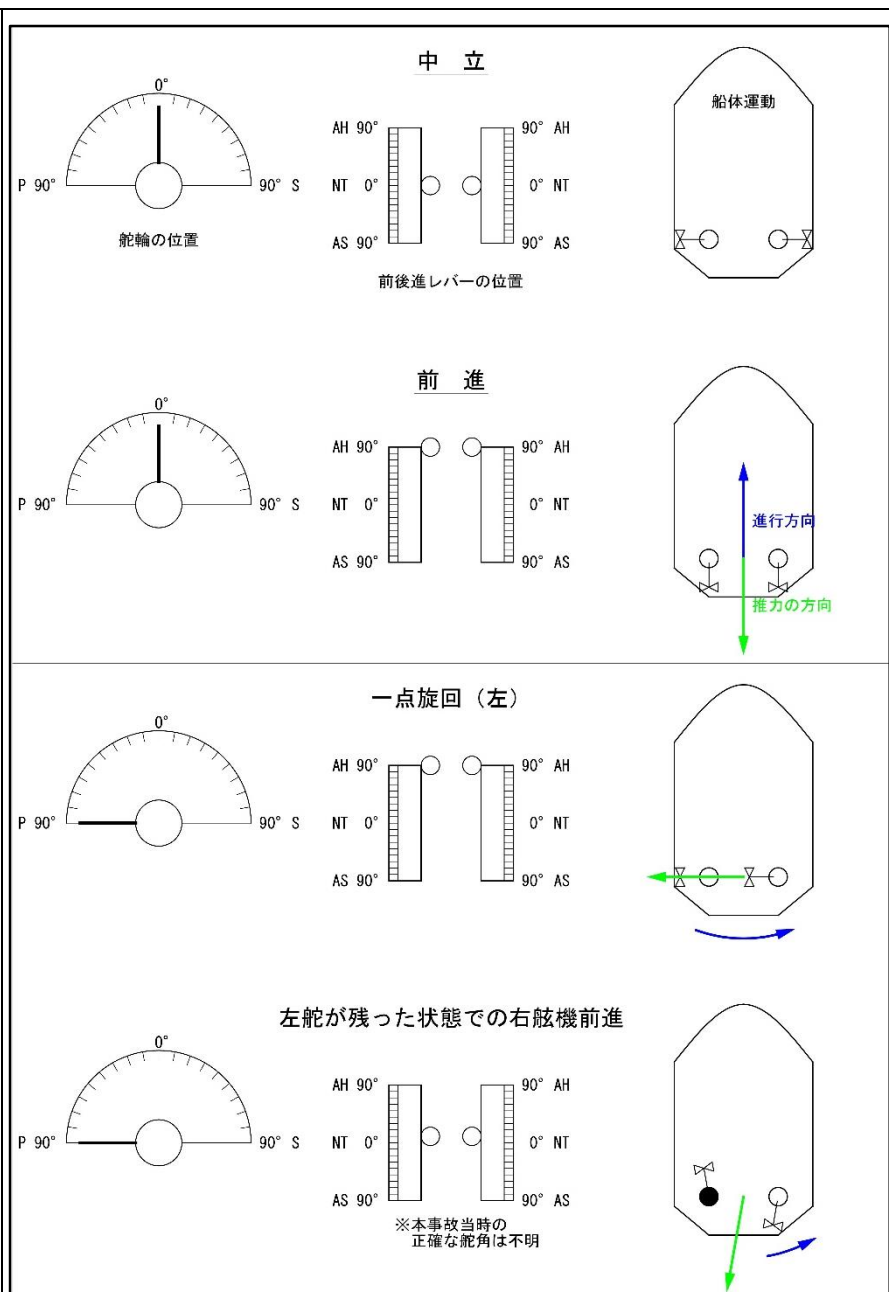
図 1 本船の操船状況

本船は、左舷船尾方に向けて推力が掛かることとなり、更に左旋回し、17時14分ごろ右舷船尾部が南防波堤に衝突した。

| 原因 | <p>本事故は、本船が小船だまりの南防波堤の至近で左旋回中、船長が、右舷船尾が南防波堤に接近しているのを認めた際、右舷機の推力を右舷正横方に向けて姿勢を戻そうと考えたものの、舵輪が左方に回り、両舷の前後進レバーが中立に戻っていない状態で右舷側の推進装置の出力を増加させたため、更に左旋回し、右舷船尾部が南防波堤に衝突したものと推定される。</p> |

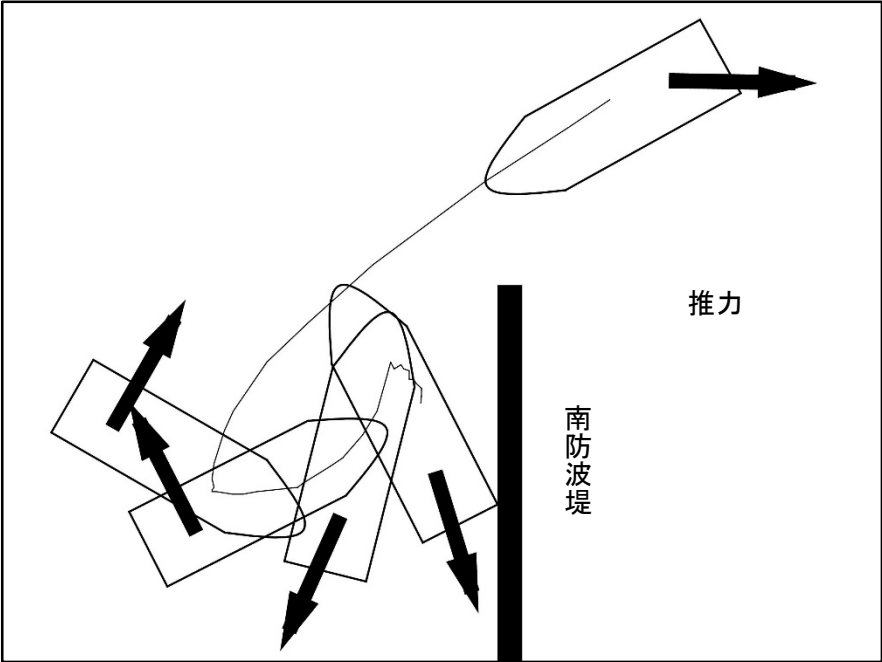
| | <p data-bbox="735 835 1225 864">図2 旋回時の推力方向（イメージ図）</p> <p data-bbox="549 929 1430 1104">船長は、乗組員の無事及び本船の損傷状況を確認したのち、自力で航行して定係地に着岸し、船舶所有者に本事故の発生を報告した。<br/>（付図1 事故発生場所概略図、付図2 航行経路図、付表1 本船のAIS記録、付表2 本船の回頭角速度 参照）</p> |
| <p data-bbox="165 1314 225 1344">分析</p> <p data-bbox="196 1364 448 1538">乗組員等の関与<br/>船体・機関等の関与<br/>気象・海象等の関与<br/>判明した事項の解析</p> | <p data-bbox="549 1364 603 1491">あり<br/>なし<br/>なし</p> <p data-bbox="549 1509 1430 1778">本船は、小船だまりの南防波堤の至近で左旋回中、船長が、右舷船尾が南防波堤に接近しているのを認めた際、右舷機の推力を右舷正横方に向けて姿勢を戻そうと考えたものの、舵輪が左方に回り、両舷の前後進レバーが中立に戻っていない状態で右舷側の推進装置の出力を増加させたことから、更に左旋回し、右舷船尾部が南防波堤に衝突したものと推定される。</p> <p data-bbox="549 1796 1430 1968">船長は、両舷の前後進レバーを中立に戻したつもりであったが、中立に戻っておらず、舵輪を中央に戻すことを失念し、舵角指示器で舵角を確認しなかったことから、右舷側の推進装置が左舷方を向いた状態であることに気付かなかったものと考えられる。</p> |
