# 船舶事故調査報告書

令和6年2月21日  
運輸安全委員会（海事専門部会）議決  
委員 伊藤 裕 康（部会長）  
委員 上野 道 雄  
委員 岡 本 満喜子

| 事故の概要 | 漁船 <sup>はやと</sup> 勇人丸は、西進中、機関室に浸水した。 |

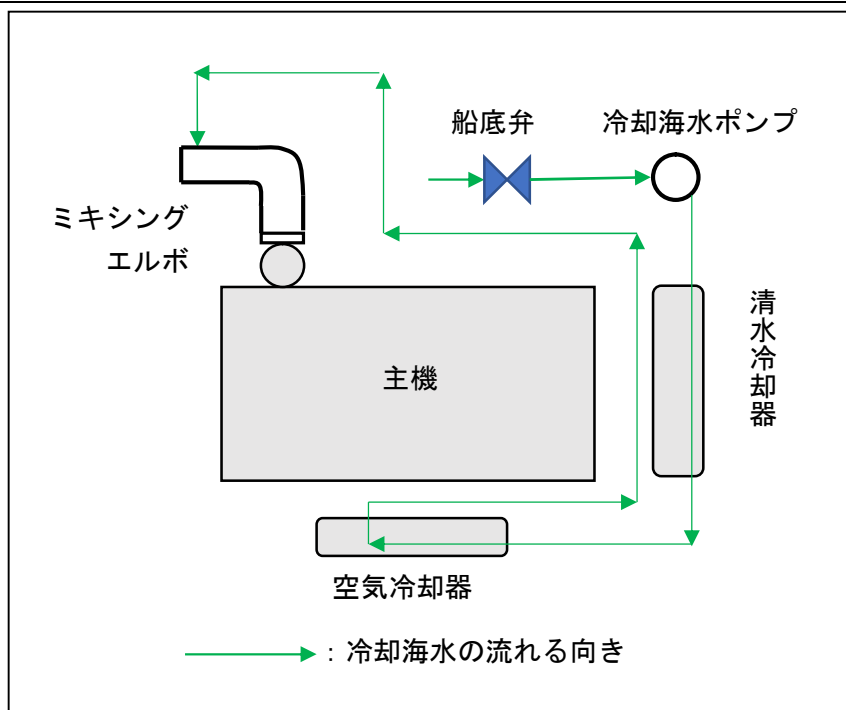
図 1 冷却海水系統（概略図）

| その他の事項 | <p>(1) 主機の冷却海水系統に関する情報</p> <p>冷却海水は、船底弁から冷却海水ポンプに吸入され、同ポンプで加圧されて清水冷却器、空気冷却器を流れたのち、ミキシングエルボへ流入し、同エルボ内で排気と混合されていた。（図１参照）</p> |

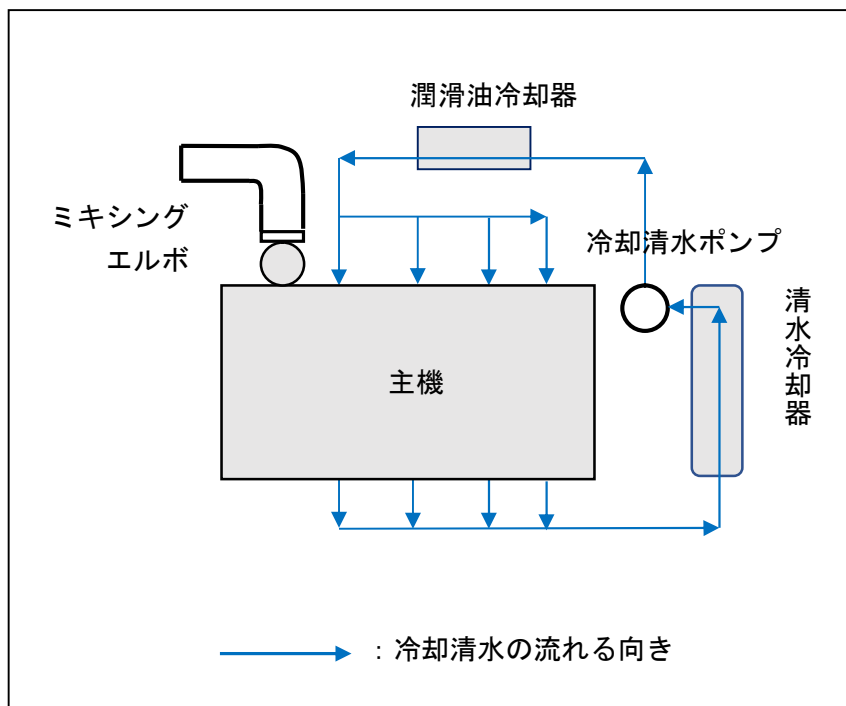
図 2 冷却清水系統（概略図）

冷却清水は、冷却清水ポンプで加圧されて潤滑油冷却器へ送られたのち、主機へ流れて各シリンダ、排気集合管等を冷却し、清水冷却器へ流れて冷却され、その後同清水ポンプへ戻るように循環していた。（図 2 参照）

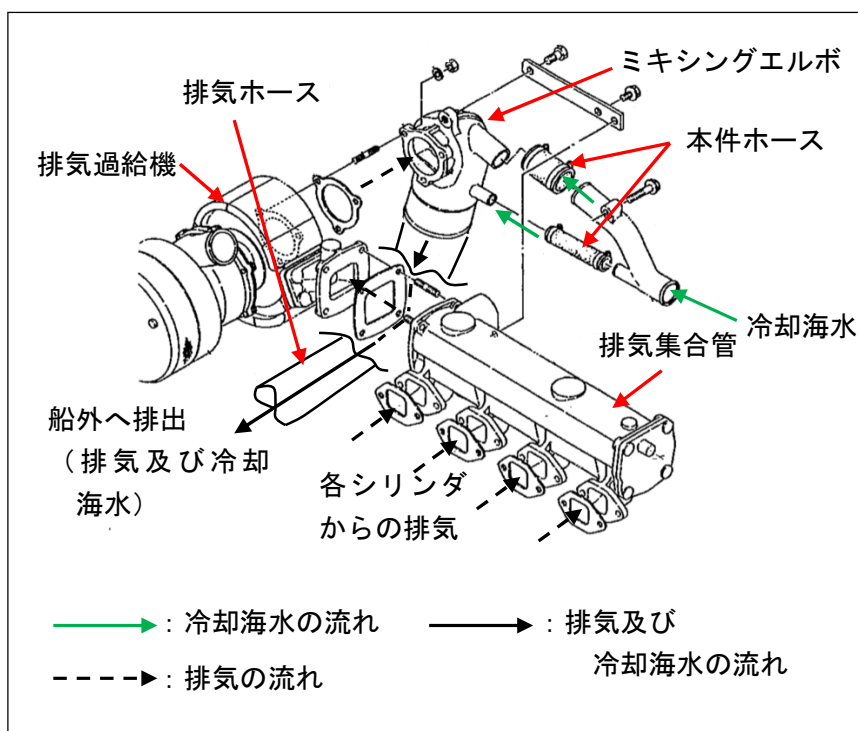
図3 冷却海水及び排気の構造（概略図）

各シリンダの排気は、排気集合管に流入して、同集合管内から過給機に送られ、同過給機から出たのち、‘冷却海水が流れる2か所のゴム製のホース’（以下「本件ホース」という。）が取り付けられたミキシングエルボへ流れ、同エルボ内で冷却海水と混合され、ミキシングエルボ下部に取り付けられた排気ホース内を流れて船外へ排出されていた。（図3参照）

本船は、本事故の約4日前に排気ホース付近が過熱状態となり、排気ホースが焼損し、冷却海水ポンプのインペラに破損が認められ、それぞれ交換されたが、本件ホースは交換されていなかった。

本件ホースは、本事故当時まで約20年使用され、ふだんから、また、約4日前の排気ホース付近が過熱状態となったのちも目視での点検は行われていたものの、本件ホース及びミキシングエルボとの取付部の状態は触手するなどの詳細な点検が行われていなかった。

機関修理会社担当者は、本件ホースが、本事故の約4日前に排気ホース付近が過熱状態となった際、ミキシングエルボも過熱され、取り付けられていた本件ホースに熱が伝わって劣化し、本事故時に脱落して浸水したのではないかと本事故後に思った。

主機製造会社によれば、本件ホースは、冷却海水の流量の減少等によってミキシングエルボの温度が上昇するなどして劣化し、焼損したと推察した。

| <p><b>分析</b></p> <p>乗組員等の関与<br/>船体・機関等の関与<br/>気象・海象等の関与<br/>判明した事項の解析</p> | <p>なし<br/>あり<br/>なし</p> <p>本船は、野島埼東方沖を西進中、主機付近から海水が噴出して機関室に浸水したものと考えられる。</p> <p>本件ホースは、約20年間使用されて経年劣化するとともに本事故の約4日前の排気ホース付近が過熱した際の熱による劣化が加わった状態で使用されていたことから、冷却海水の圧力により、本件ホースが破損、又はミキシングエルボとの取付部が外れて本件ホースから同海水が噴出して機関室に浸水した可能性があると考えられるが、本船が浸水後に乗り揚げた浅所で解撤されたことから、浸水に至った状況を明らかにすることはできなかった。</p> <p>操縦者は、小型船舶操縦免許証が失効していたことから、本船の操縦を行ってはいなかった。</p> |

| <p><b>再発防止策</b></p> | <p>今後の同種事故等の再発防止及び被害の軽減に役立つ事項として、次のことが考えられる。</p> <ul style="list-style-type: none"> <li>・ 船舶の乗組員は、主機の冷却海水系統のホースを定期的に点検し、劣化及び取付部に緩みなどが認められた場合には、適切に修理を行うこと。</li> <li>・ 船舶所有者は、主機の冷却海水系統のホースに熱が加わる状態と</li> </ul> |

| | <p>なった場合には、必ず同系統のホースを触手するなどして詳細に点検し、熱による劣化等が認められた際には、新替えすること。</p> <ul style="list-style-type: none"> <li>・ 船舶所有者は、主機の冷却海水ポンプのインペラを主機製造会社が推奨する運転時間又は使用期間ごとに交換すること。</li> <li>・ 小型漁船の乗組員は、主機を停止することができなくなった場合には、燃料コックを閉鎖し、燃料の供給を遮断して主機を停止の上、船底弁を閉鎖すること。</li> <li>・ 小型漁船の船舶所有者は、ビルジポンプの設置が義務化されていない場合であっても浸水等に備えてビルジポンプを備えることが望ましい。</li> <li>・ 有効な小型船舶操縦免許証を有する者が、船長を務めること。</li> <li>・ 操縦者は、事故が発生した場合には速やかに海上保安庁へ通報し、必要な指示等を受けること。</li> </ul> |

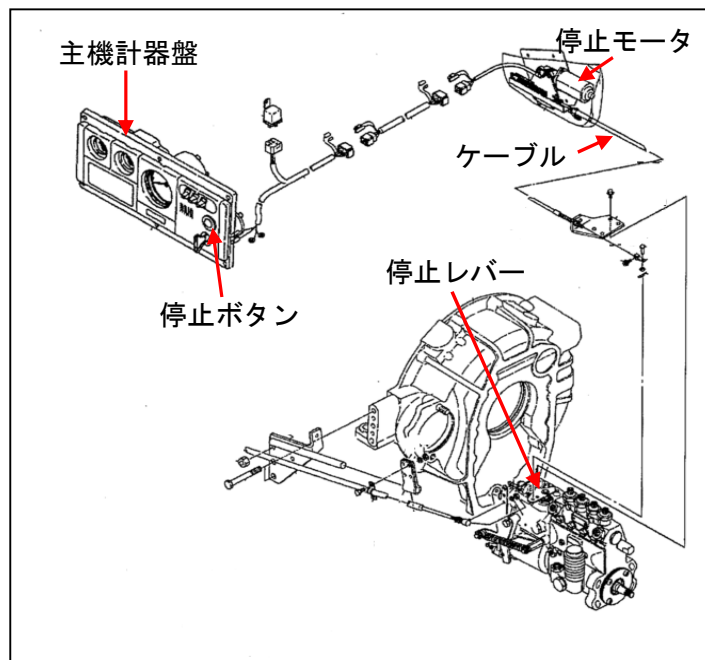
図4 停止装置の構造（概略図）

主機は、主機計器盤に組み込まれた停止ボタンを押すことによって停止モータを作動させ、ケーブルでつながれた停止レバーを動かすことで停止するようになっていた。(図4参照)

機関修理会社担当者によれば、停止モータは、主機の下部に設置されていた。
