船舶事故調査報告書

事故種類	衝突（養殖いけす）
発生日時	令和5年4月15日 21時42分ごろ
発生場所	愛媛県今治市枝越港西方沖 枝越港新北防波堤灯台から真方位287°550m付近 （概位 北緯34°12.4′ 東経133°04.0′）
事故の概要	消防救急艇しまかぜは、航行中、養殖いけすに衝突した。 しまかぜは、プロペラ翼に曲損等を生じた。
事故調査の経過	令和5年5月16日、本事故の調査を担当する主管調査官（広島事務所）ほか1人の地方事故調査官を指名した。 原因関係者から意見聴取を行った。
事実情報 船種船名、総トン数 船舶番号、船舶所有者等 L×B×D、船質 機関、出力、進水等	消防救急艇 しまかぜ、19トン 273-12239愛媛、今治市 18.80m×4.00m×2.00m、軽合金 ディーゼル機関2基、1,220kW（合計）、平成19年1月
乗組員等に関する情報	船長 50歳 二級小型船舶操縦士・特殊小型船舶操縦士・特定 免許登録日 平成12年8月7日 免許証交付日 令和2年7月31日 （令和7年8月6日まで有効） 乗組員A 35歳 二級小型船舶操縦士 免許登録日 平成23年5月24日 免許証交付日 令和2年5月13日 （令和7年5月12日まで有効）
死傷者等	なし
損傷	本船 プロペラ翼に曲損、プロペラシャフトに擦過傷、船底外板に擦過傷 養殖いけす 鉄枠に曲損
気象・海象	気象：天気 曇り、風向 北北東、風力 1、視程 約2,000m 海象：海上 平穏
事故の経過	本船は、船長、乗組員Aほか1人（以下「乗組員B」という。）が

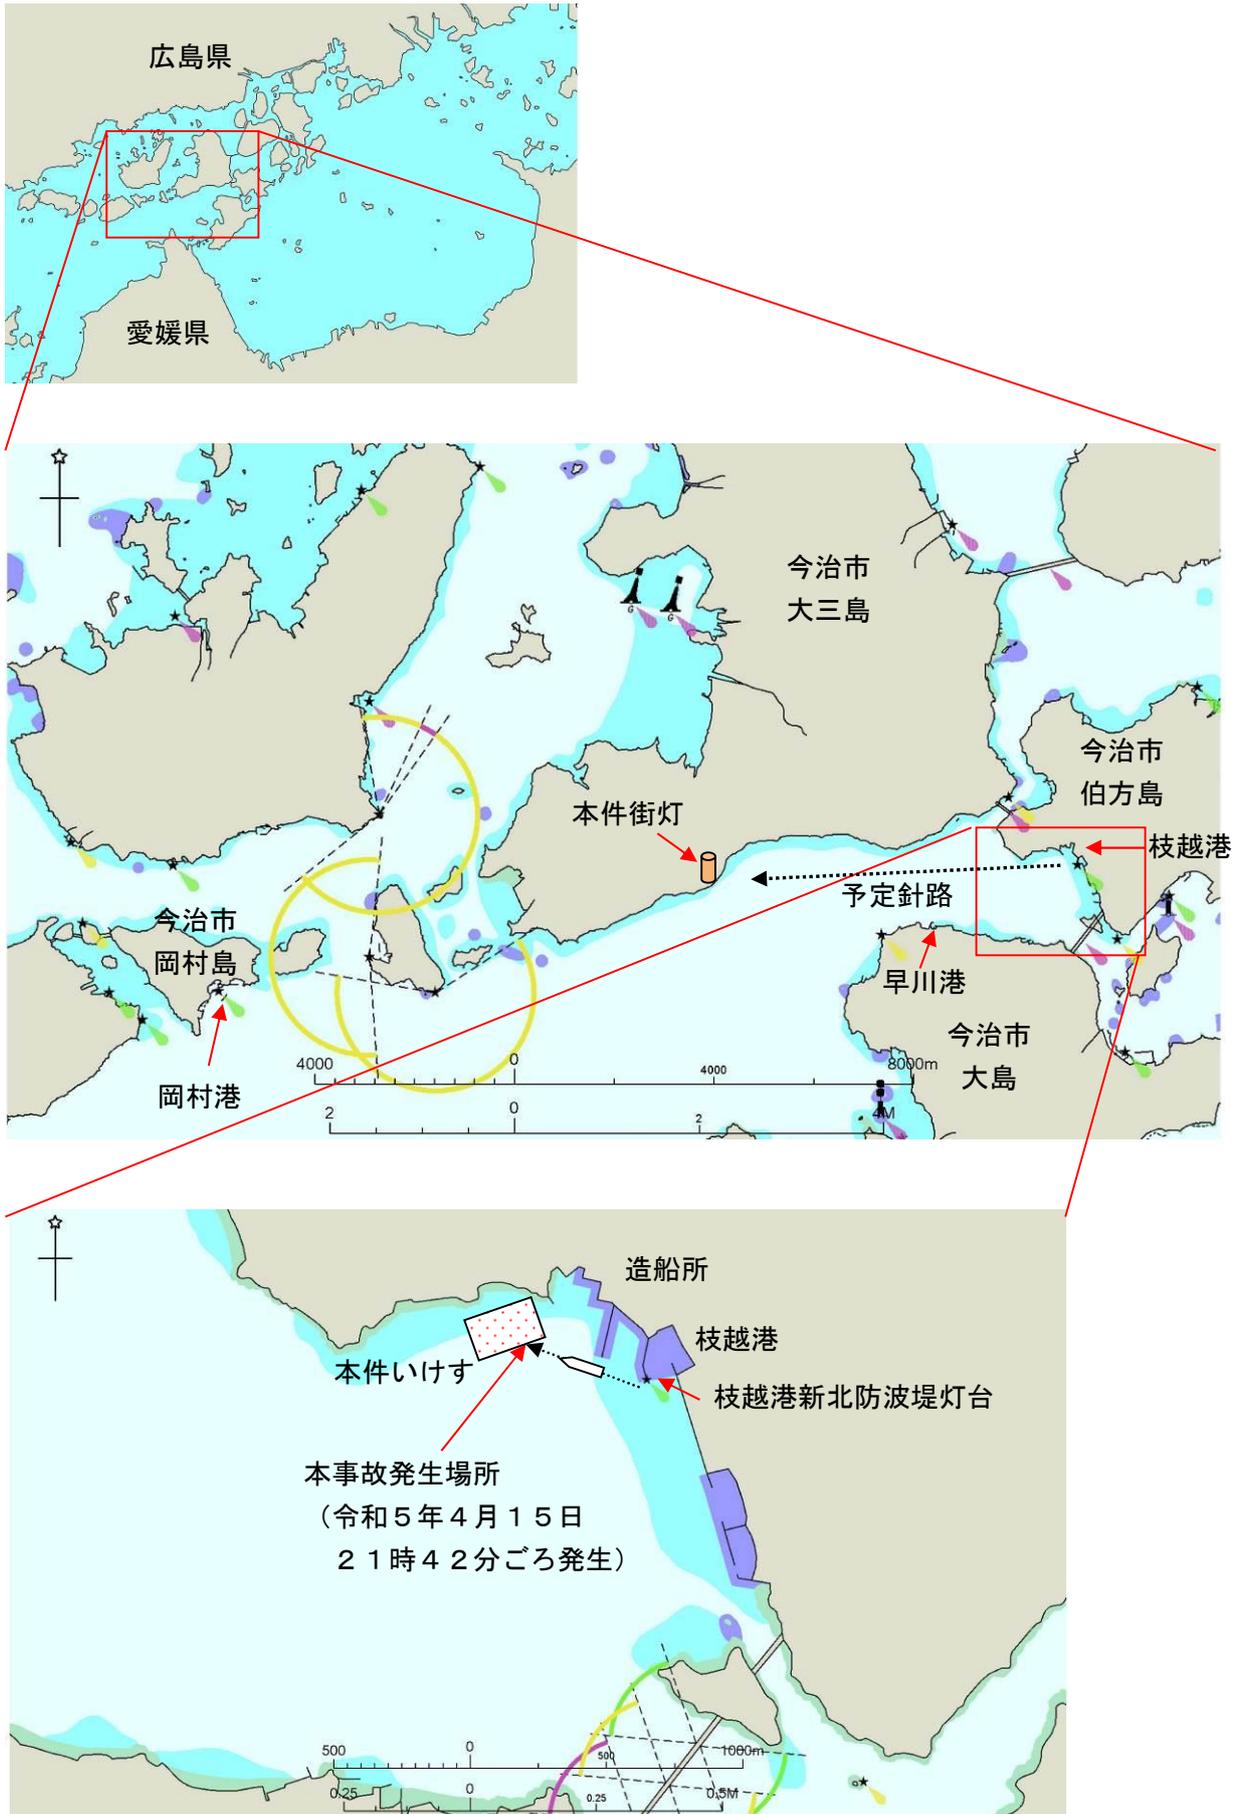
付図1 事故発生経過概略図

<p>乗り組み、今治市岡村島から患者を搬送する目的で、令和5年4月15日21時39分ごろ、今治市岡村港に向け、定係港である枝越港を出航した。</p> <p>船長は、レーダー及びGPSプロッターを作動させ、操舵室中央の操縦席に腰を掛けて操船に当たり、乗組員Aを、操舵室左舷側に設置されたGPSプロッターの前で見張りの補助に、乗組員Bを、操舵室後方にある救急処置室で、患者の収容準備作業に、それぞれ当たらせてた。</p> <p>船長は、ふだん、枝越港新北防波堤灯台に並んだところで右転し、枝越港西方約4海里（M）の今治市大三島南岸沿いの道路にあるオレンジ色の街灯（以下「本件街灯」という。）を夜間の船首目標としていた。</p> <p>船長は、ふだんどおり枝越港新北防波堤灯台に並んだところで右転を始めたが、大三島周辺が降雨により船首方から右舷船首方にかけて視界が悪く、本件街灯が視認できなかった。</p> <p>船長は、レーダーの雨雪反射抑制を強くかけていたので、映りが悪く、左舷前方に見えていた今治市大三島北岸にある今治市早川港の灯りの見え具合を頼りに大三島南岸に向けて増速を始めた。</p> <p>船長は、本船を徐々に約10ノットの対地速力に増速させたところ、枝越港内にある造船所の照明が、ふだんより近いと感じ、乗組員Aに6Mレンジで使用していたGPSプロッターを拡大表示して近距離を確認するよう指示した後、21時42分ごろ船体に振動を感じ、本船が、‘枝越港西方沖の養殖いけす’（以下「本件いけす」という。）に衝突したことに気付いた。</p> <p>船長は、乗組員2人に本船の損傷箇所の点検等を行わせ、浸水等がないことを確認し、本事故の発生を無線で消防本部に報告し、携帯電話で118番に通報した。</p> <p>本船は、本件いけすのパイプ等をプロペラに巻き込み、目的地への航行を中止し、翌日、本件いけすのパイプを切断し、来援した漁船にえい航され、枝越港に着岸した。</p> <p>（付図1 事故発生経過概略図、写真1 本船 参照）</p>
その他の事項	<p>船長は、21時28分ごろに岡村港に向かうよう出動指令を受け、出航までにレーダーの雨雪反射抑制を適切に調整できずに、陸岸が表示されない状態であったが、枝越港付近は、周囲を目視で確認できたので、航行中に調整すればよいと思っていた。</p> <p>船長は、枝越港を出航して西進するときは、船首目標があるので、ふだんから船首方位をコンパスで確認していなかった。</p> <p>船長は、大三島と大島間の水路では、大島寄り漁船が操業していることがあるので、大島寄りを航行しないようにしようと思い、ふだんより大三島寄りに針路を向け過ぎたと本事故後に思った。</p>

<p>本件いけすは、枝越港新北防波堤西方約600m沖にあり、縦約11m横約11mの大きさのいけすが6台設置されており、東西両端には、点滅式の黄色標識灯が設置されていた。</p> <p>船長は、本件いけすの位置を把握していたが、本事故当時は、早川港の灯りの見え具合から、おおむねふだんどおり大三島南岸に向かって西進していると思ひ込み、また、視線を遠方に向けていたこともあり、本件いけすに気付かなかったと本事故後に思った。</p>
<p>分析</p> <p>乗組員等の関与 船体・機関等の関与 気象・海象等の関与 判明した事項の解析</p>	<p>あり なし あり</p> <p>本船は、枝越港西方沖を航行中、船長が、ふだん、船首目標としている本件街灯が視認できない中、目視のみで航行を続けたことから、本件いけすに向かっていることに気付かず、本件いけすに衝突したものと考えられる。</p> <p>船長は、早川港の灯りの見え具合から、おおむねふだんどおり大三島南岸に向かって西進していると思ひ込み、視線を遠方に向けていたことから、本件いけすに気付かなかったものと考えられる。</p>
<p>原因</p>	<p>本事故は、夜間、本船が枝越港西方沖を航行中、船長が、ふだん、船首目標としている本件街灯が視認できない中、目視のみで航行を続けたため、本件いけすに向かっていることに気付かず、本件いけすに衝突したものと考えられる。</p>
<p>再発防止策</p>	<p>消防本部は、本事故の発生を受け、下記の対策を行った。</p> <ul style="list-style-type: none"> ・船舶安全に関する研修を実施した。 ・乗組人数を最低3人から4人に増員し、見張りの体制を強化した。 <p>今後の同種事故等の再発防止に役立つ事項として、次のことが考えられる。</p> <ul style="list-style-type: none"> ・船長は、船首目標や周囲の物標を視認できない場合は、レーダーやGPSプロッター等を活用して船位を確認すること。 ・船長は、あらかじめGPSプロッターに養殖施設や浅所等に対する避険線を入力した上、コンパスで船首方位を確認し、視界不良時でも障害物等から十分な距離を隔てて航行すること。 ・レーダー等航海計器を使用して操船を支援する乗組員は、航海計器の取扱に慣熟しておくこと。 ・消防救急艇の船長は、担当区域の港の昼夜間の出入港要領を作成しておくとともに、通航する海域の障害物等の情報についてあらかじめ調査し、乗組員と共有しておくこと。また、当該情報を常に更新しておくこと。
