船舶事故調査報告書

令和6年3月27日

運輸安全委員会（海事専門部会）議決

| 事故の概要 | 貨物船第七弘栄丸は、北東進中、干出浜に乗り揚げた。 第七弘栄丸は、左舷船尾部船底外板の破口等を生じた。 |

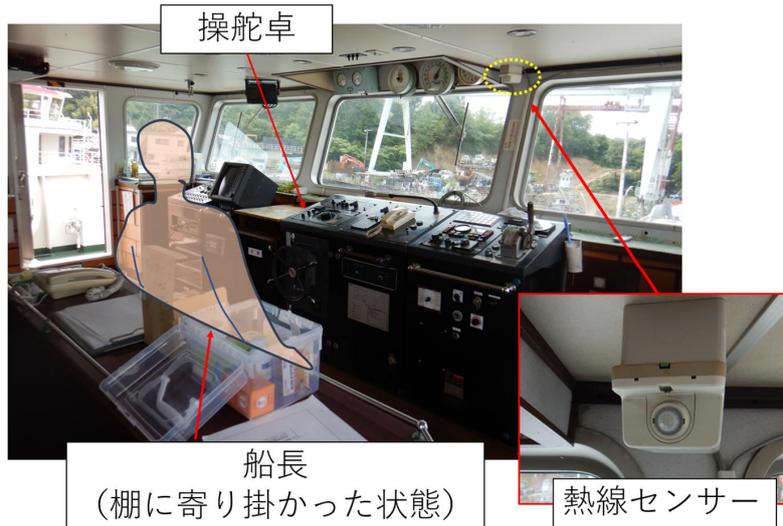
図1 本件警報装置の設置場所及び本事故発生前の船長の位置

| <p>その他の事項</p> | <p>本船の喫水は、船首約1.5m、船尾約3.2mであった。</p> <p>本船の船橋には、船橋航海当直警報装置（製品名は「操船支援装置」、以下「本件警報装置」という。）が設置され、船橋前部右舷側の天井部分に設置されていた熱線センサーが船橋当直者の動作を設定時間内（最大10分）に検知しない場合、警報が作動するようになっていたが、本事故当時、警報は作動しなかった。</p> <p>なお、A社は、本船を廃船処理とする前に本件警報装置の熱線センサーの設定時間を確認することができなかったが、所有船舶の船橋航海当直警報装置の熱線センサーの設定時間については10分にしようにしていた。</p> <p>船長は、居眠りに陥った後、本事故発生までの間、本件警報装置の検知範囲内にいたものの、身体が動いて、本件警報装置の熱線センサーがその動きを検知し、警報が作動しなかったのではないかと本事故後に思った。(図1参照)</p> |

| | <p>本件警報装置は、船長が居眠りに陥った後、熱線センサーの設定時間内に船長の身体の動きを検知し、警報が鳴らなかった可能性があると考えられる。</p> |

| 再発防止策 | <p>A社は、本事故後、所有船舶に、口頭により本事故の概要を通知するとともに、船橋当直者に当直中の居眠りを防止するように注意喚起を行った。</p> <p>今後の同種事故等の再発防止に役立つ事項として、次のことが考えられる。</p> <ul style="list-style-type: none"> ・ 船橋当直者は、当直中は、眠気を感じていなくても、身体を動かしたり、窓を開放して外気に当たったり、コーヒーを飲んだりするなど居眠りを防止する措置を採ること。 ・ 船舶所有者、船長及び船橋当直者は、船橋航海当直警報装置の作動状況を確認し、設定時間（休止時間）はなるべく短くすること。 ・ 船舶所有者、船長及び船橋当直者は、運輸安全委員会ホームページの居眠り防止に関するダイジェスト版などの資料を参考にすること。 |

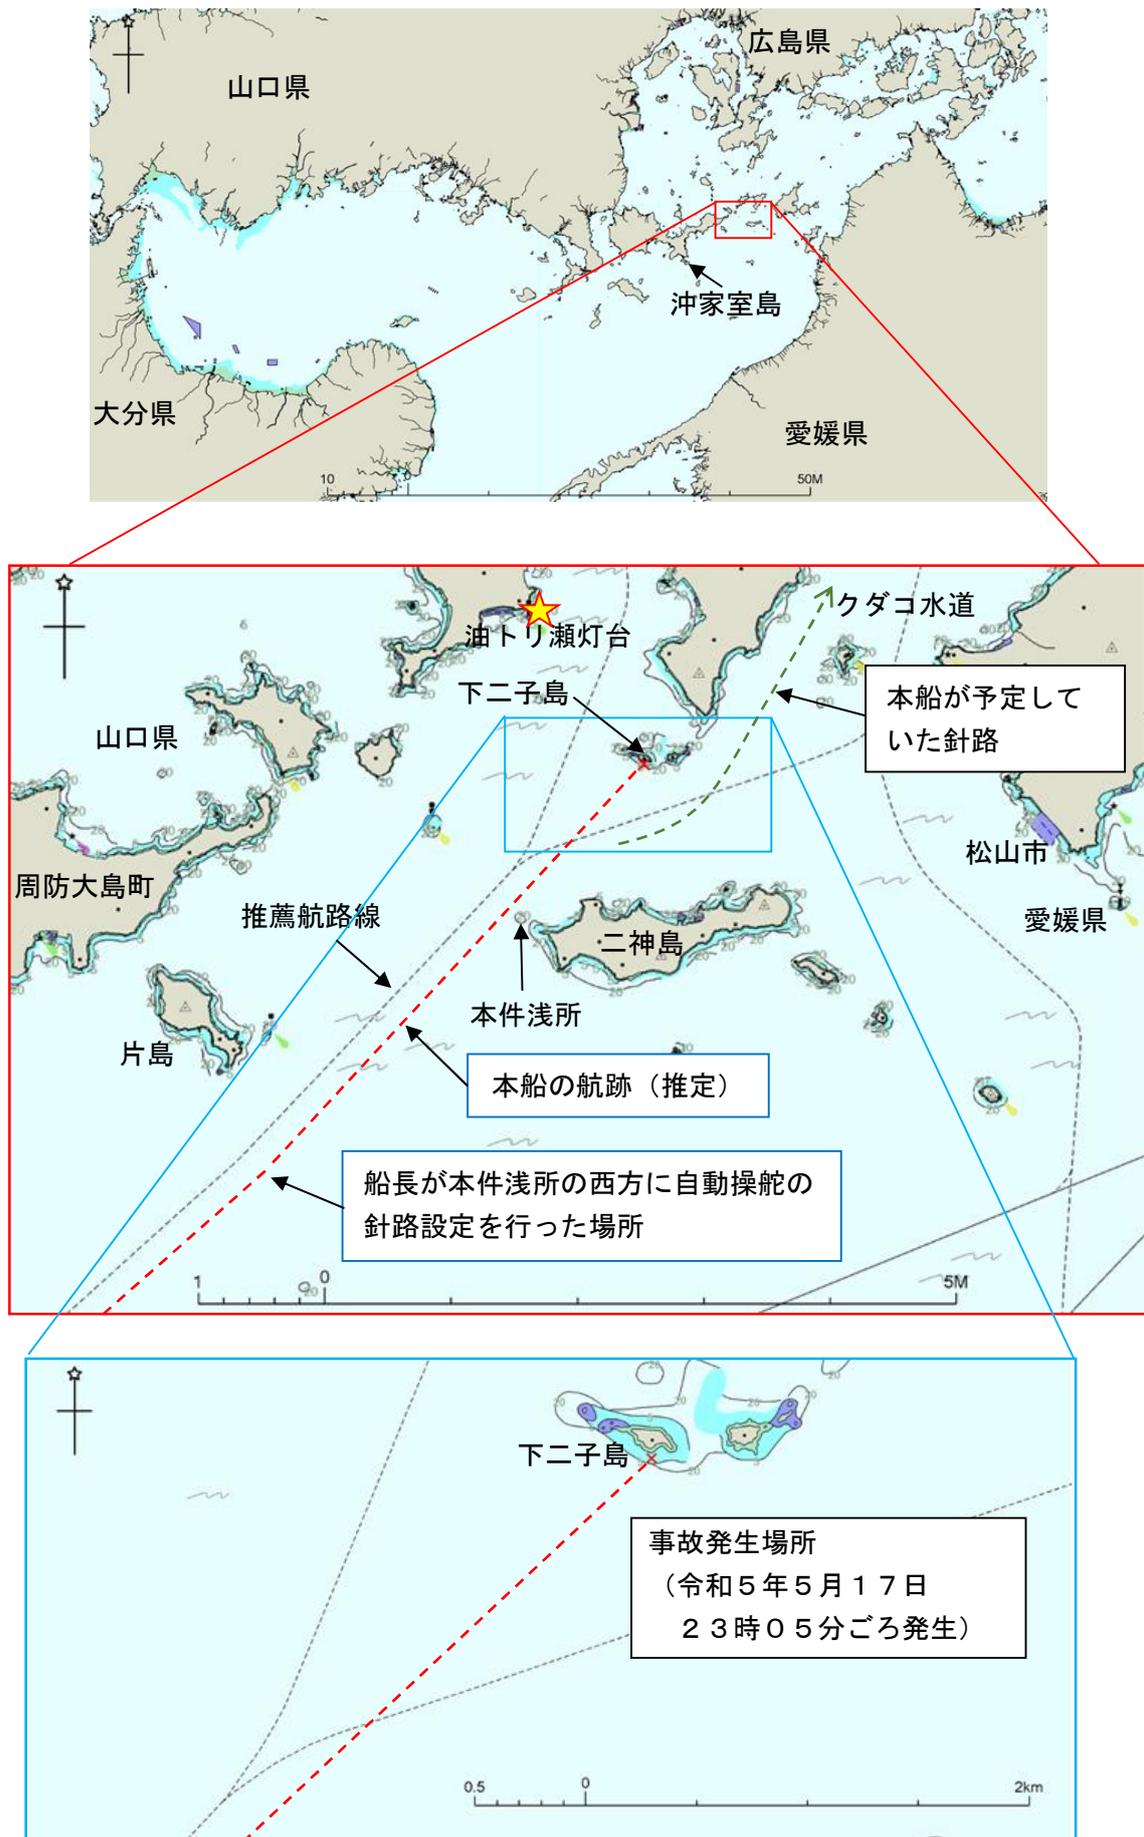
付図1 事故発生経過概略図

| | <p>るので、GPSプロッターとの重畳機能のあるレーダー画面を確認しながら、同画面に表示された推薦航路線の左側に出ないように自動操舵の針路を設定するダイヤルを少し左に回し、本件浅所を右舷側に十分に離すような設定針路とした。</p> <p>船長は、本船が少し左転して船首線が本件浅所と十分に離れる針路となったことを確認し、また、本船を追い越して船首方に離れた船舶以外には他船が認められないので安心し、船橋後部側の棚に寄りかかった後、いつしか居眠りに陥り、下二子島手前で東北東方に右転する転針予定場所を通過して同島東部に向かって航行を続け、23時05分ごろ同島南東岸の干出浜に乗り揚げた。</p> <p>船長は、少し衝撃を感じて目が覚めた後、すぐに主機の警報音が鳴り、電源喪失状態になったので、周囲を確認して乗り揚げたことを認識し、警報音を聞いて昇橋した乗組員に船体の被害等を確認するように指示した。</p> <p>船長は、機関長から、機関室が浸水している旨の報告を受けたので、機関室船首側の予備発電機を起動させ、本事故の発生をA社に報告するとともに海上保安庁に通報した。</p> <p>本船は、翌日にA社が手配したタグボートにより離礁し、同タグボートに横抱きされて広島県江田島市小用港に運ばれ、破口箇所等に対する応急修理が行われた後、後日広島県大崎上島町大西港に移動されて廃船処理された。</p> <p>(付図1 事故発生経過概略図 参照)</p> |

本船は、下二子島南西方沖を、自動により北東進中、単独で船橋当直についていた船長が居眠りに陥り、同島手前の転針予定場所を通過したことに気付かずに、同島に向かって航行を続けたことから、同島南東岸の干出浜に乗り揚げたものと推定される。
